# 首都高速 5 号池袋線タンクローリー火災 事故における交通誘導及び安全対策

首都高速道路株式会社 保全・交通部 交通安全対策グループ

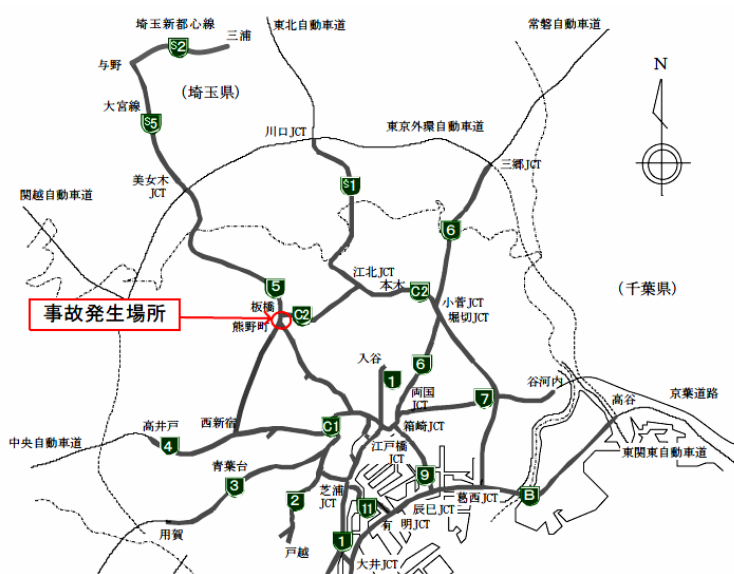
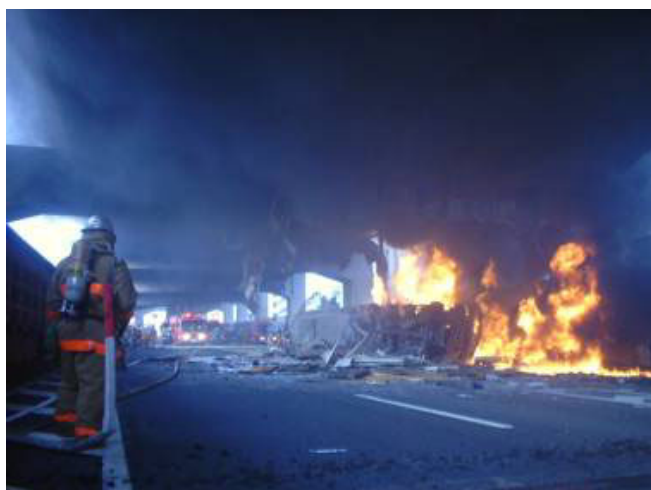
写真－1 火災状況

平成 20 年 8 月 3 日（日）午前 5 時 52 分、首都高速 5 号池袋線下り熊野町 JCT において、ガソリン 16kℓ、軽油 4kℓを積載したタンクローリーが右車線を走行中に横転、左側側壁に衝突し炎上する事故が発生した。（図－1 及び写真－1）

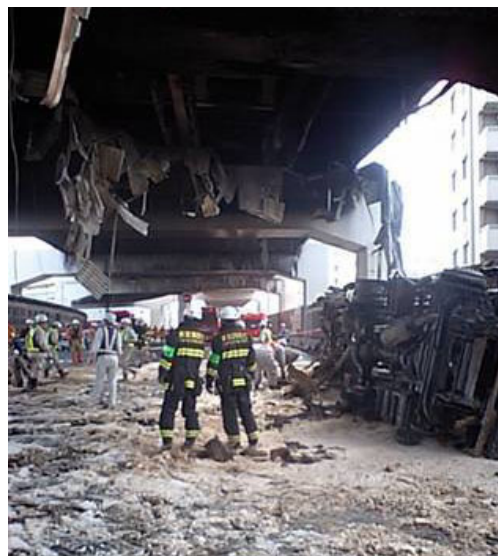
写真－2 損傷状況

タンクローリーが炎上した場所は、2 層構造高架橋の下層路面上の橋脚付近で、高架橋の上部工（桁、床版）や橋脚等に甚大な損傷が生じ、上部工の架け替え等の大規模な復旧工事が必要となった。（写真－2）

- コンクリート橋脚：柱及び横梁が一部剥離、横梁の鉄筋が一部露出
- 鋼主桁：上層 2 径間の主桁が熱により変形、特に桁端部は変形大、下層主桁には大きな変状はなし
- コンクリート床版：上層 2 径間の床版は熱によるひび割れ多数発生、下層床版には大きな変状はなし
- 付属物：裏面吸音板・遮音壁が広範囲に焼損、排水管・照明柱が一部焼損
- 上層路面：火災直上部で 60 ～ 70 cm の沈下が発生（写真－3）
- 下層路面：上層裏面吸音板のアルミ材が溶け落ち舗装面に付着

- 上層の 2 径間の架け替えが必要。
- コンクリート橋脚は補強で対応可能。（再構築が必要なまでの損傷に至っていない）
- 上層東側半分は使用が可能。（荷重車走行試験にて確認）

との結論を得て、上層部を一挙に撤去し架け替えると全面通行止め期間が長期に及び、首都高速や街路の渋滞等の社会的な影響が大きくなるため、はじめに短期的な使用が可能と判断された東側半分を交通開放し西側半部分を架け替え、その後西側半部分を交通開放し東側半部分を架け替える 2 段階施工とすることで、社会的な影響を最小限にすることとした。
