老朽化した海底トンネル床版のリフレッシュ ～ 一般国道2号 関門トンネル ～

NEXCO 西日本 九州支社 下関管理事務所

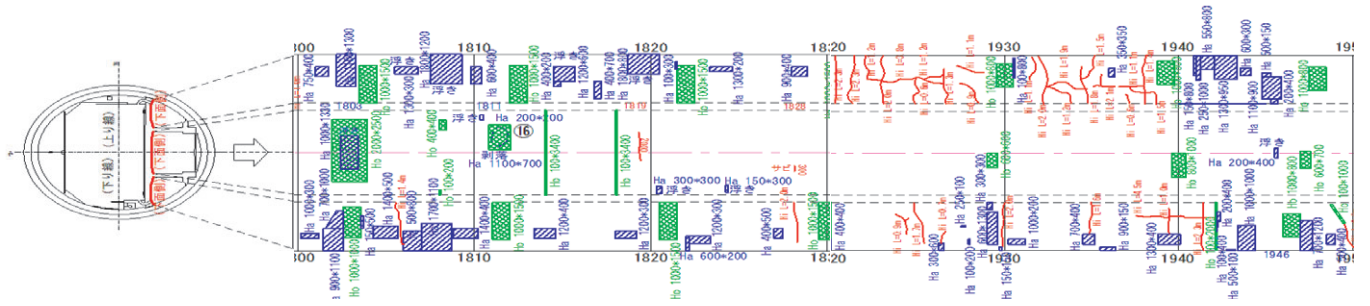
●図3—損傷状況図（抜粋）

図3に示す既設床版の損傷状況は、適宜実施する定期点検の他に日常点検、設備点検、並びに維持作業時において発見された損傷データを集約し、損傷判定を実施し、原因を追及・問題点の把握を行い、同様の損傷形態を防止する観点で、今回の補修計画の立案を行った。

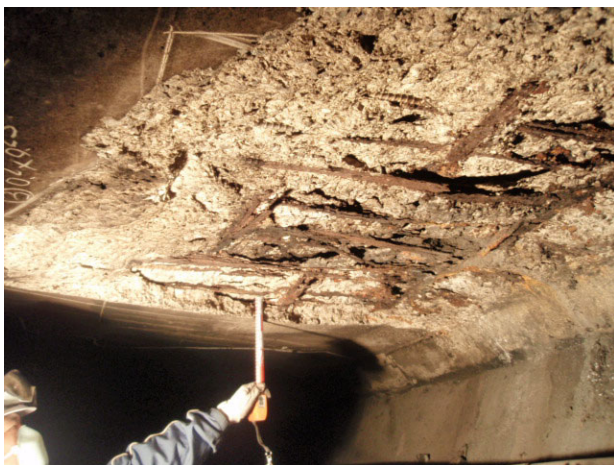
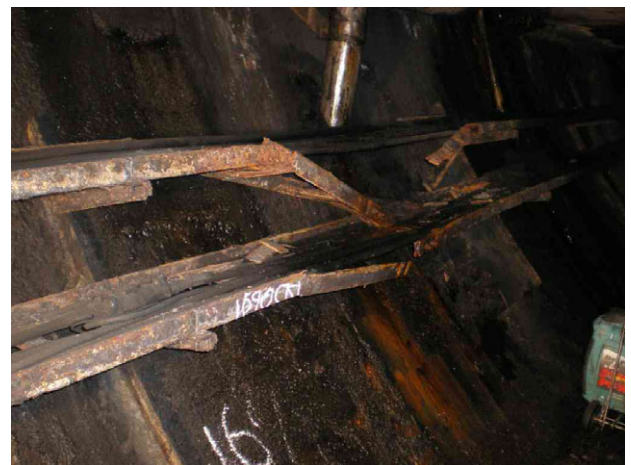
●図4—損傷状況写真（床版下面及び設備）

過去の補修履歴や図4の損傷状況が示すように海底部床版の損傷箇所は、車道床版の両翼送気ダクト周辺に損傷箇所が集中する傾向がある。損傷原因として考えられるのは、海水を含んだトンネル漏水である。関門トンネルの建設時に底設導坑先進工法や側壁導坑先進工法の在来工法を採用していることから、掘削中の湧水の遮断は、困難を有したものとする。また海底部の防水機能は二次覆工コンクリートで期待させると考えられるが、二次覆工は、打継目から漏水があり、海水を含む漏水の遮断は困難であった。

この漏水により、二次覆工の表面、監視員通路及び監査廊の排水溝、両翼の送気ダクトの排水溝を介して流れ、車道床版本体に漏水（海水）の影響が主要因と考えられる。

床版の損傷要因は、海水を含むトンネルの漏水である。抜本的に漏水を遮断するトンネル本体の改良は、かなり困難を有することから、湧水の処置は、排水施設の整備や防水機能の強化を重点に置く方針とした。新設床版の選定については、塩害に対する耐久性を求めるとともに疲労に対する耐久性、施工性（急速施工）を勘案し、選定した。床版形式の選定については、表1と図5に示すとおりである。

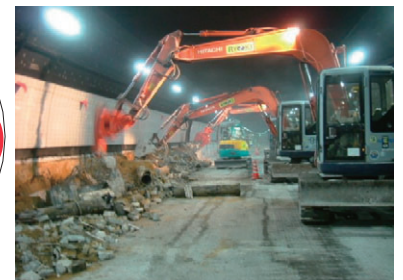
●図11-監査廊取壊し状況

既設舗装を切削し監査廊の取壊しを行った。図11は、監査廊取壊し状況である。

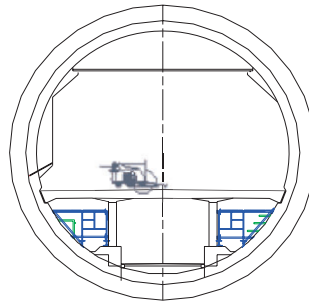
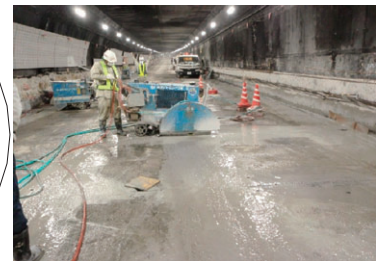
●図12-既設床版切断時の状況

下壁と床版接続部の切断と床版上面をカッターで撤去寸法に切断する。図12は、床版切断状況である。

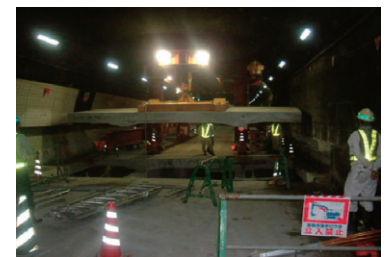
●図13-既設床版吊上撤去

既設床版を切断後、新規製作した床版撤去用架台にて吊上後、トレーラーに直接積込し、再資源化施設へ運搬した。床版端部は若干残るため、人力でハツリ撤去となる。図13は、撤去床版吊上状況である。

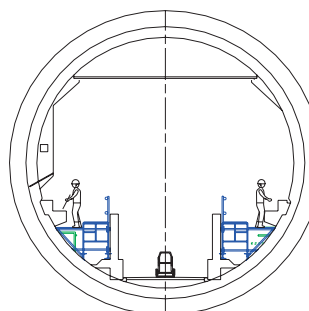
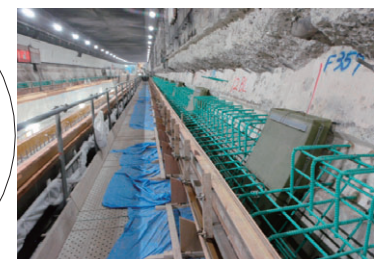
●図14-受台鉄筋・型枠構築

図14は、新たに構築した受台部の鉄筋配筋及び型枠設置状況である。当該受台構築が工程上最も厳しく、新設床版の設置高さ等に影響するため、特に注視した部分であった。同時に既設下壁天端部分を点検し、損傷箇所は速やかに補修した。

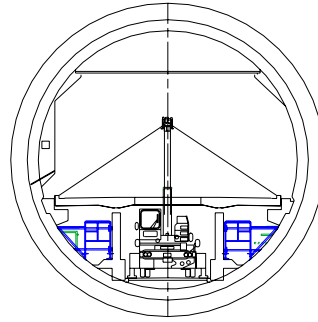
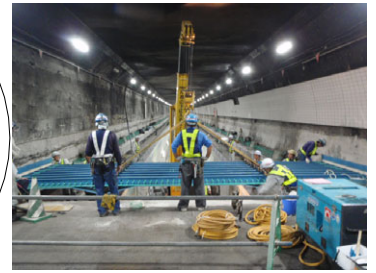
●図15-FRP床版設置時

前述にて記載したピン構造部を先行して設置し固定後に、FRP床版の架設となる。トンネル軸線方向に2.5m幅のFRP床版を片押しにて運搬設置した。図15は、FRP床版設置時の状況である。

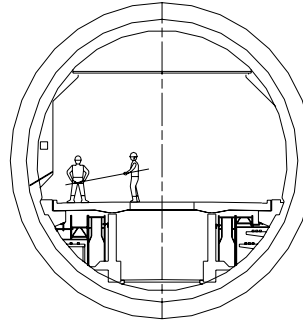
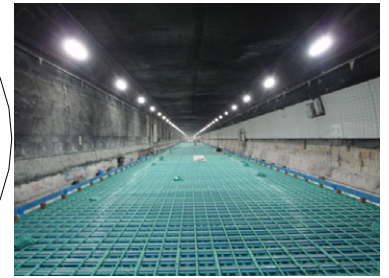
●図16-床版上鉄筋組立完了

図16は、FRP床版上段の鉄筋組立完了時の状況である。

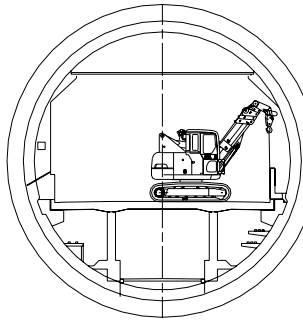
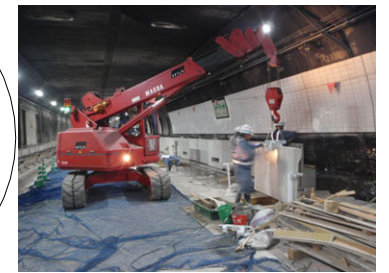
●図17-監査廊設置状況

床版コンクリート養生完了後、設計強度の発現を確認した後に、監査廊及び側壁部の復旧を開始した。監査廊は、プレキャスト製品を使用して、工程を確保し、側壁部は、コンクリートの現場打ちで復旧した。図17は、監査廊ブロックの設置状況である。

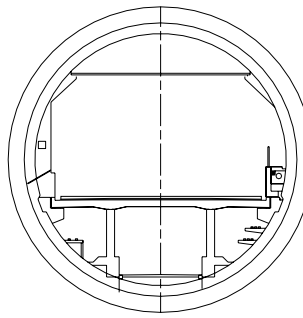
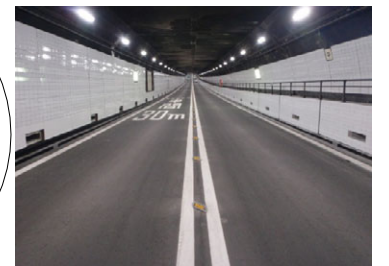
●図18-舗装等復旧完了時

主要な工種が完了後、最後に内装板、漏水対策用の排水管、車線分離標、舗装、レーンマークの復旧等を行い、全て完了した状況である。
