沖縄地区鋼橋塗装マニュアル検討委員会 活動報告

内閣府 沖縄総合事務局 開発建設部 道路管理課

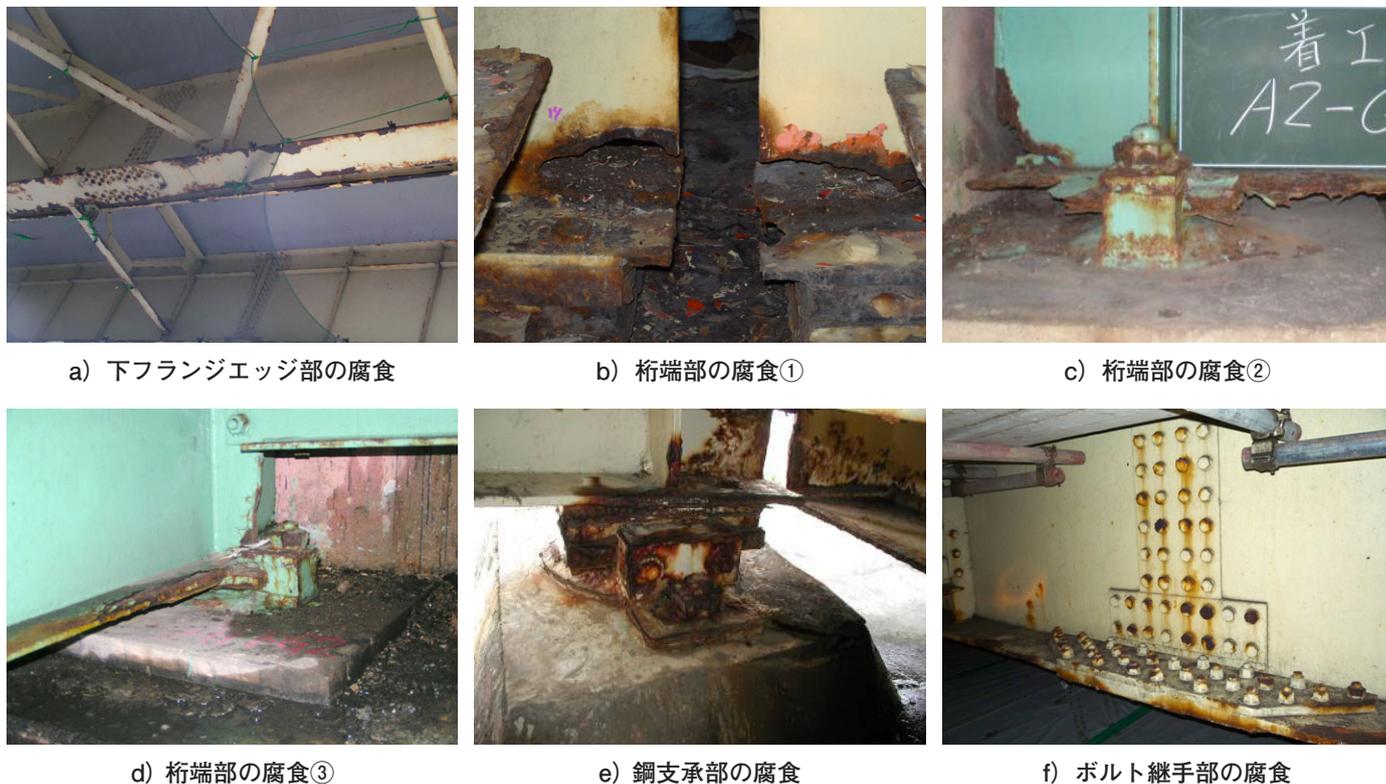
写真-1 沖縄における鋼橋の腐食状況

鋼橋は、一般に支間中央部より桁端部やボルト添接部、フランジ等のエッジ部に腐食損傷が生じやすいと言われています。写真-1に沖縄における鋼橋の腐食損傷状況を示すように、このような部位には激しい腐食損傷が見られます。腐食の原因は、一旦腐食が発生すると、飛来塩分の付着によって腐食損傷が急激に進行しやすくなることや、伸縮装置からの漏水によって桁端部（鋼桁）の腐食が促進されることが挙げられます。また、添接部やボルトエッジ部の腐食は、塗膜の標準膜厚が確保しにくいことも原因の一つと考えられます。

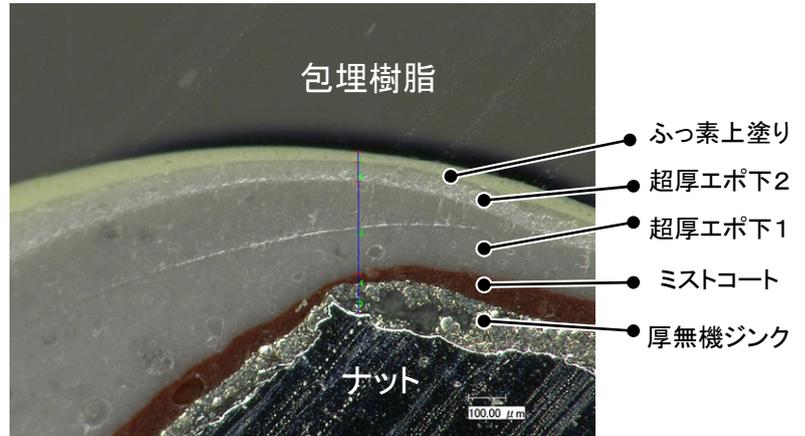
図-4 ナット部隅角部における膜厚

図-4に示すように、新沖繩版と旧沖繩版の新設塗装ナット部は、特に超厚膜塗装のエポキシ樹脂膜厚が表-1で示した標準膜厚を下回っているものが見られました。これは、隅角部のようなエッジ部はもともと塗料が流れやすいため塗料が付きにくいことが原因であり、1層当たりの標準膜厚が300 μ mであるエポキシ樹脂は標準膜厚を確保しにくいことがわかりました。

隅角部の多いボルト・ナット部について、標準膜厚を確保できるような塗装方法を確立することが課題です。適切な塗装方法を検討するために、1層当たりの標準膜厚を薄くし塗装工程を多くしたり、注入キャップやエアレスガンなどの塗装器具を用いてボルト添接部を塗装し、塗装方法別に膜厚の確認、比較を行います。

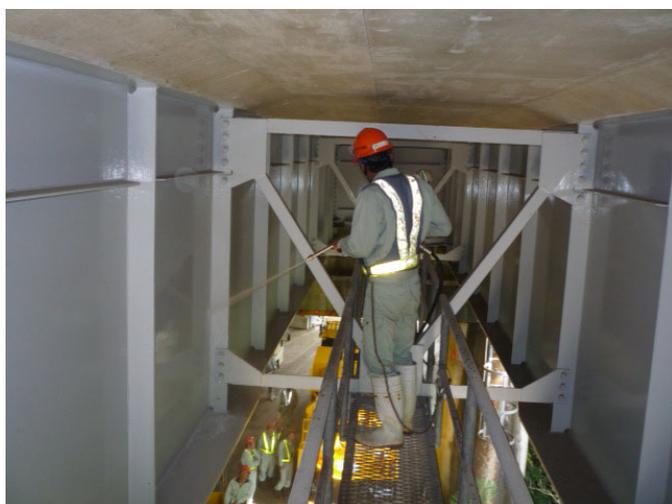
a) 高圧洗浄による橋梁洗浄

①洗浄方法：高圧洗浄、モップ拭きは、両方とも付着塩分の除去効果があります。
