愛知県における道路路面穴ぼこ対策について

愛知県 建設部 道路維持課

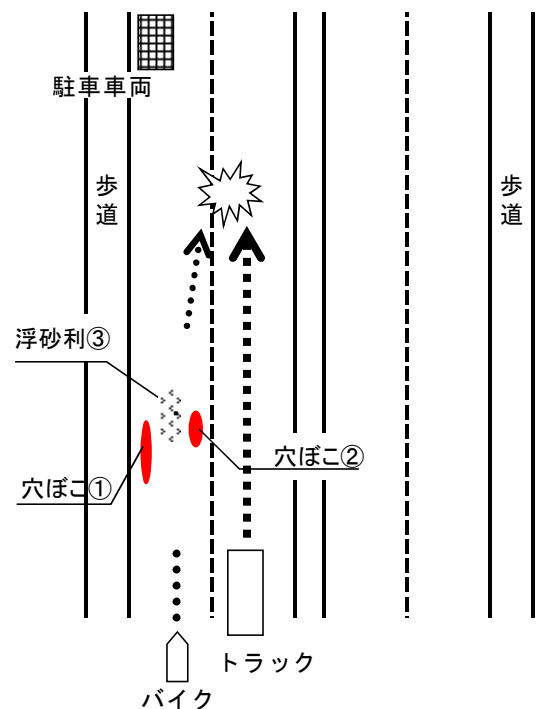
図1 現場状況

事故当時、事故現場の道路には3つの危険箇所があったと考えられました。（「図1 現場状況」及び「写真1 事故現場全景写真」穴ぼこ①、穴ぼこ②、浮砂利③を示す）

- ① 走行車線の左半分に幅約1.5m、長さ約4mのひび割れがあり、その中に幅約10～40cm、長さ約10～15cm、深さ約5cmの穴ぼこが5つある。（写真1穴ぼこ①参照）

- ② 走行車線の右半分に幅約 1.2m、長さ約 3m のひび割れがあり、その中に幅約 35cm、長さ約 80cm、深さ約 7cm の穴ぼこがある。(写真 1、2 穴ぼこ②参照)
- ③ 左側の穴ぼこと右側の穴ぼこ群の間は幅約 95cm あり、その中央には幅約 20cm にわたる浮き砂利がある。浮き砂利は、穴ぼこ補修に用いた常温合材又はアスファルト舗装が剥離したものである。(写真 1、3 浮砂利③参照)

男性は、①と②の穴ぼこを避けるために、その間の③を走行したが、そこに浮き砂利があったため、スリップして転倒したと考えられました。

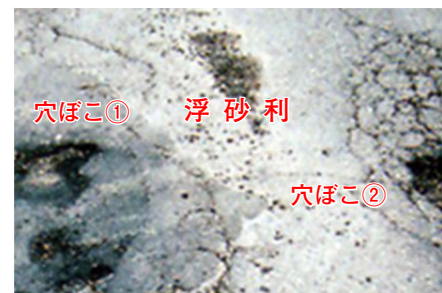
写真3 浮砂利③拡大写真

本県では、道路パトロールで路面穴ぼこを発見した場合には、道路パトロール班は1日で約 100km のパトロールを行い作業時間が十分取れないことから、常温合材による補修を行っていました。常温合材は施工が比較的容易のうえ、長期保存が可能で、パトロール車に常備しておけるので、パトロール時の応急対応に適した合材と言えます。しかし、常温合材は加熱合材に比べて耐久性が低く、全天候型とは言え、雨天時は付着力が弱くて剥離しやすくなるというのも事実です。特に事故現場は前日に大雨が降っていました。今回現場に生じていた浮き砂利についても、剥離した常温合材もしくは既設のアスファルト舗装である可能性は否定できませんでした。
