北秋田市における道路管理の取り組み ～ 橋梁長寿命化、道路ストック総点検（舗装）～

秋田県 北秋田市 建設部 建設課

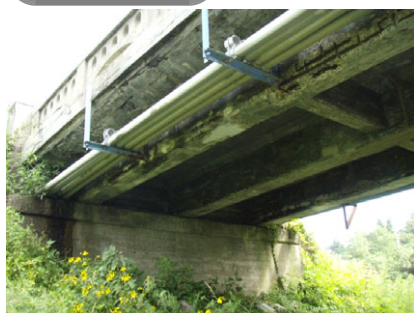
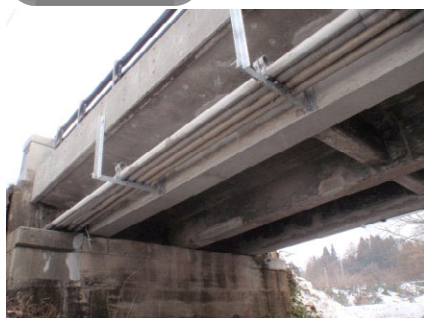
主桁にひびわれ、鉄筋露出
⇒ ひび割れ補修、断面修復

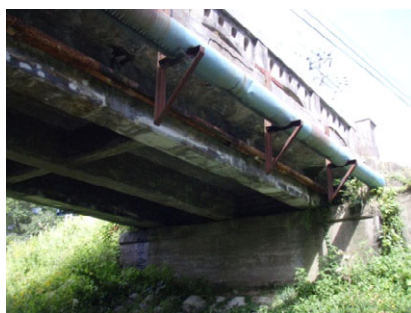
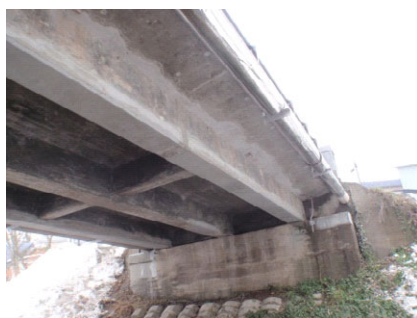
張出床版にひびわれ、鉄筋露出
⇒ 張出床版打替

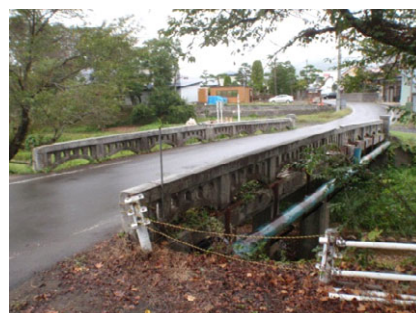
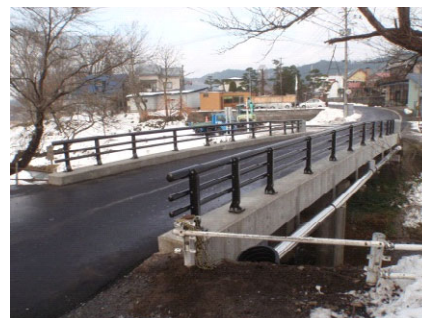
地覆・高欄に剥離、浮き
⇒ 地覆打替、高欄取替

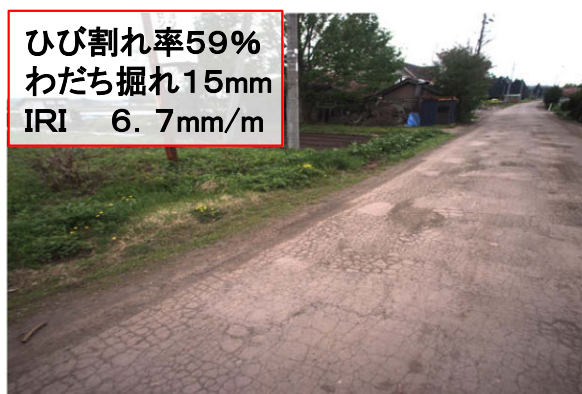
全区間についてわだち掘れの損傷度は小さいが、ひび割れ率40%以上の補修が必要な箇所が調査区間の

約50%となることが確認され、定量的に路面状態の把握や修繕候補箇所の抽出が可能となりました。

写真-5 舗装現況と計測された路面性状値

これを踏まえて、4路線の修繕工事に着手し、内3路線については平成25年度中に完了させました。
