福岡県における道路管理について

～「九州北部豪雨災害」の復旧状況、路面下空洞調査、雨量通行規制、道路照明灯のLED化、さわやか道路美化促進事業～

福岡県 県土整備部 道路維持課

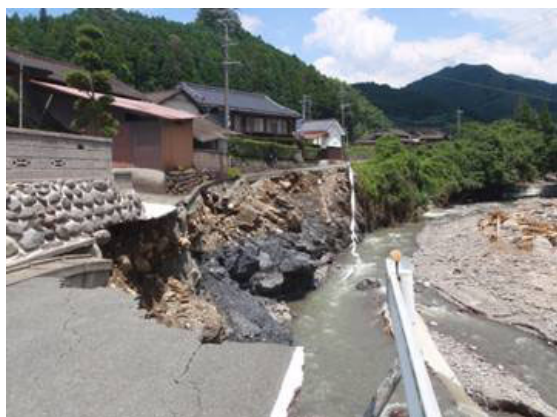
－応急復旧工事の状況－
後川内黒木線（八女市黒木町笠原）

この 7 月の豪雨により、福岡県南部地域を中心に道路法面の崩壊や冠水等の災害が多数発生しました。県管理道路において、全面通行止め箇所は 181 箇所へ達し、特に八女市の笠原地区やうきは市の田籠地区では一時孤立集落が発生したため、応急復旧工事を実施し、一刻も早い交通の確保に取り組みました。

被災直後

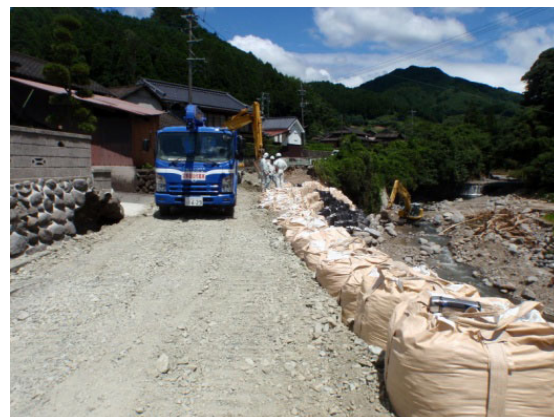
工事中

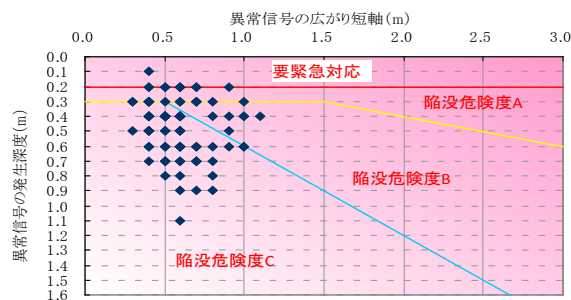
図-3 陥没危険度評価

抽出した異常信号は陥没危険度評価を行い、緊急対応が必要と考えられる11箇所について、路面や周辺映像を用い、補修作業が可能な資料を整理しました。

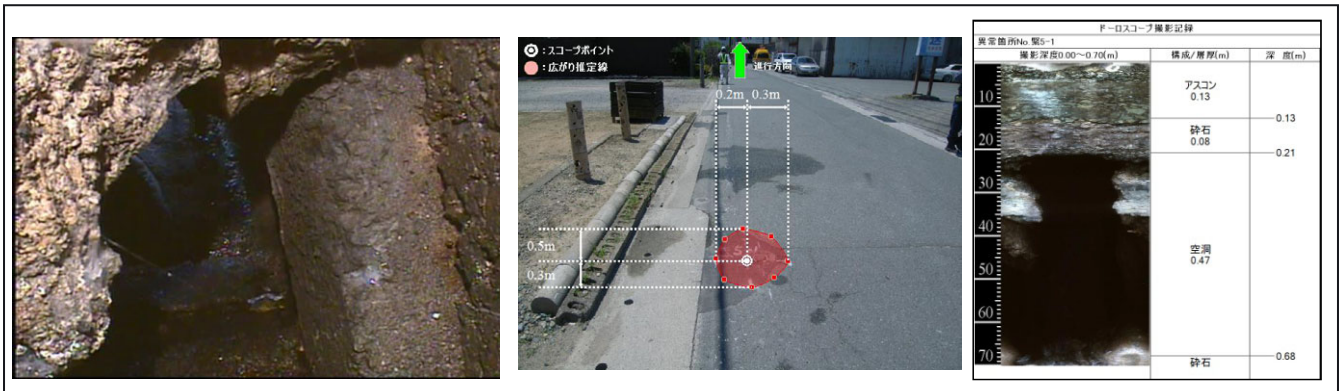
写真－1 異常箇所 No. 緊 5-1 (左：内部状況、中央：路面状況、右：ドーロスコープ撮影記録)

写真－1 は側溝の破損が原因で空洞が発生した事例です。水面も確認することができます。空洞の発生深度が0.21m と浅く、空洞厚さが0.47m であり、大雨等で土砂が吸い出されたと推測され、陥没寸前の危険な空洞でした。

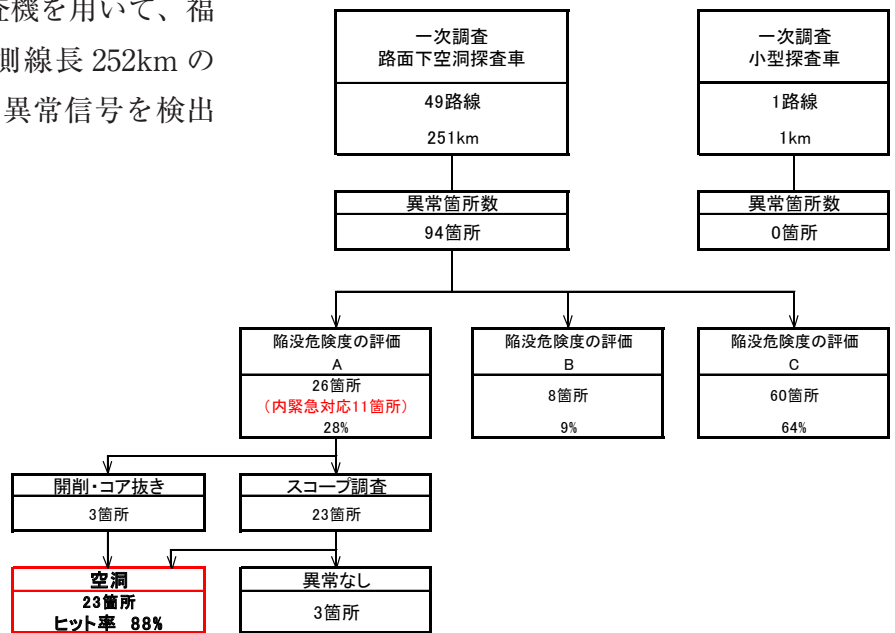
図－5 調査結果系統図

路面下空洞探査車および小型探査機を用いて、福岡県南筑後管内 49 路線において測線長 252km のレーダ調査をした結果、94 箇所の異常信号を検出しました。

検出した 94 箇所の内、陥没危険度判定 A (内緊急対応 11 箇所を含む) 26 箇所について、直接開削・コア抜き (別途業務) 及びスコープ調査を実施した結果、23 箇所の空洞を確認しました。陥没危険度判定 B、C の 68 箇所は、スコープ調査未実施。空洞ヒット率 (レーダ調査で確認された異常信号が実際に空洞であった割合) は 88% でした。
