# 栃木県における 道路アンダーパスの冠水対策について

栃木県 県土整備部 道路保全課

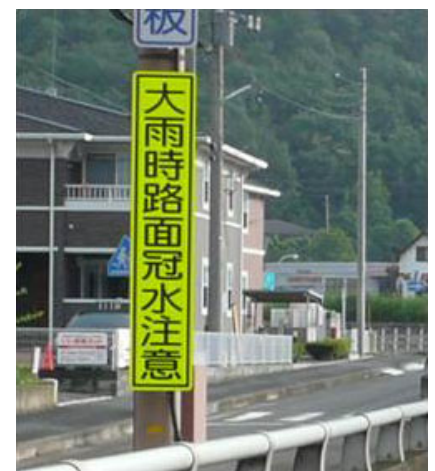
注意喚起看板

緊急的なハード対策としては、道路利用者への「注意喚起看板」や路面冠水時に水位がわかる「冠水チェックライン」、各アンダーの混同を防ぐための「アンダー銘板」の設置を実施しました。

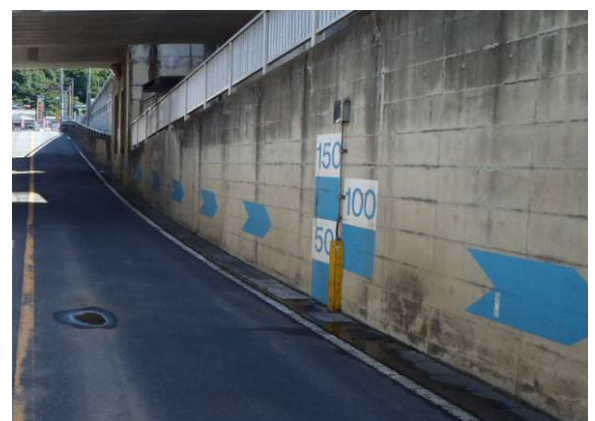
冠水チェックライン

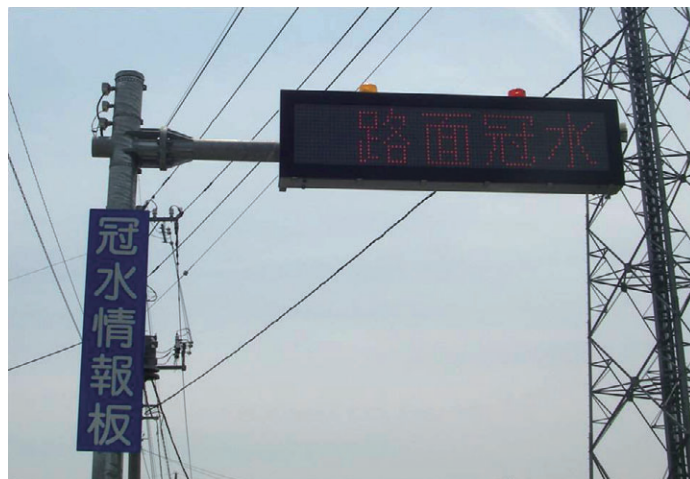
なお、本県では、路面冠水2cmで「通行注意」、7cmで「通行止め」がそれぞれ表示され、板上に設置してある回転灯

が点灯するように設定されています。

路面冠水情報板

その後は、次年度の降雨期に備え、過去に冠水履歴のある箇所に路面監視カメラ（CCTV）を設置したり、冠水センサーに連動した自動通報装置や路面冠水情報板の設置を実施しました。

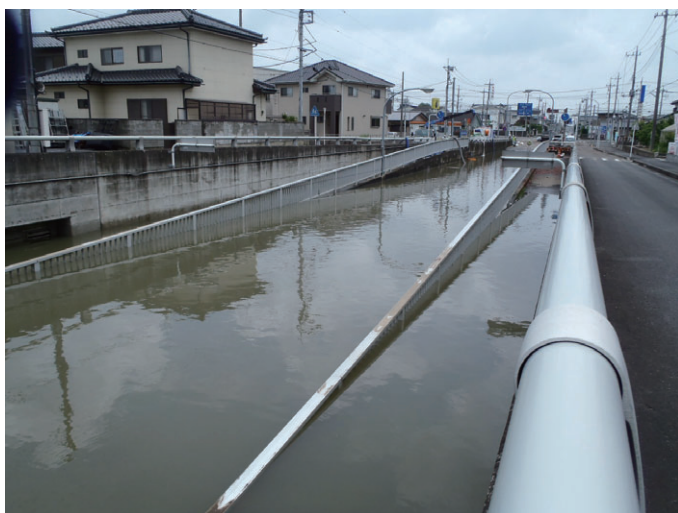
最近では、ゲリラ豪雨による路面冠水の被害が全国的に発生しておりますが、本県においても今年 6 月に梅雨前線によるゲリラ豪雨で県管理のアンダーが冠水し、排水ポンプ等の機器類が格納されている機械室が水没する被害がありました。

冠水した道路アンダーパス

にもかかわらず、アンダーが冠水するに至ったことから、現地においては直近観測所の降雨を上回り、排水ポンプの能力を超えた降雨があったと推測されます。

路面冠水が始まり、冠水センサーがアンダー内の路面冠水を感知しました。冠水を感知すると担当職員へ自動通報されるシステムとなっていることから、通報を受けた担当職員は現地通行止めを指示し、維持管理担当業者が現地通行止め作業に取り掛かりました。しかしながら、通行止め作業前に車両 2 台が路面冠水に気付かずアンダー内に進入し水没してしまいました。幸い、救助要請を受け現地に駆けつけた消防隊等の迅速な対応もあり全員無事でした。

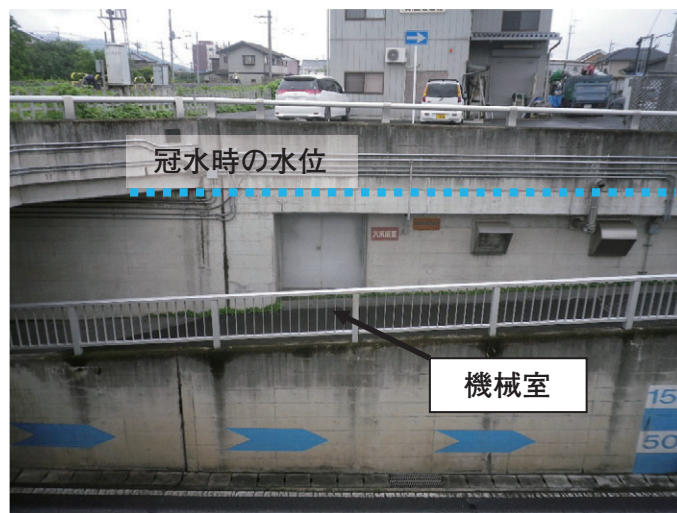
半地下構造の機械室

その後、みるみるうちに冠水が進行し機械室の高さまで水位が達し、機器類が浸水したことにより制御盤が故障し、排水ポンプが停止しました。

翌日より早期復旧に向け現地作業を開始しました。本アンダーは排水ポンプによる排水方法であり、まずはアンダー内に溜まった水の強制排水を実施する必要がありました。排水にあたっては、国土交通省所有の排水ポンプ車を要請し、活用させていただきました。そして、ある程度排水できた段階から各機器類の点検を開始し、被災状況を確認しました。機械室内には、排水ポンプ制御盤以外にも自家発電機や冠水通報装置と路面冠水情報板の制御盤があり、排水ポンプ本体以外のすべての機器類が被災を受け故障している状況でした。通行止め解除に最低限必要な作業として、排水ポンプと照明設備の復旧や路面清掃に着手しました。排水ポンプの制御盤は、中古代用品が確保できたため5日後には通行止めを解除することができました。

本県としては、再度被災防止の観点から機械室を浸水の恐れのない地上に移すこととし、現在、各種協議を含め準備を進めているところです。また、以前より進入防止、注意喚起対策として路面冠水情報板、その上に回転灯の設置をしておりましたが、今回のゲリラ豪雨時のような激しい雨の中では視認することが困難であったことから、更なる対策として回転灯の増設や進入防止のため遮断機の設置を検討しているところです。

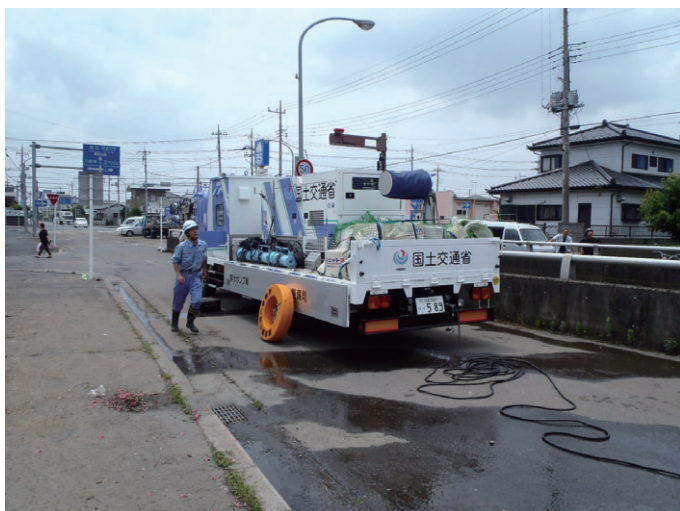
国土交通省所有の排水ポンプ車

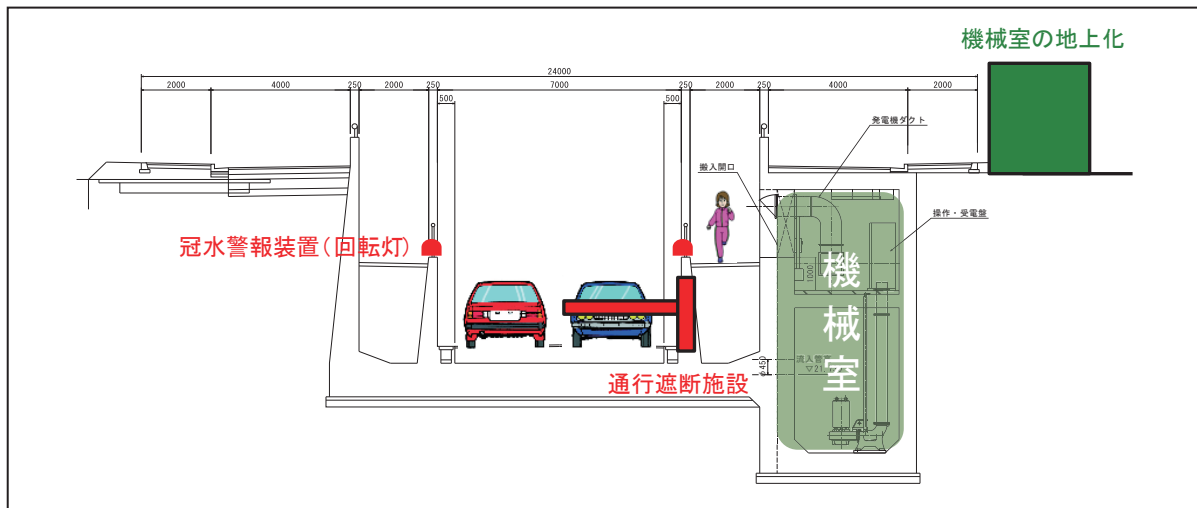
進入防止対策のイメージ

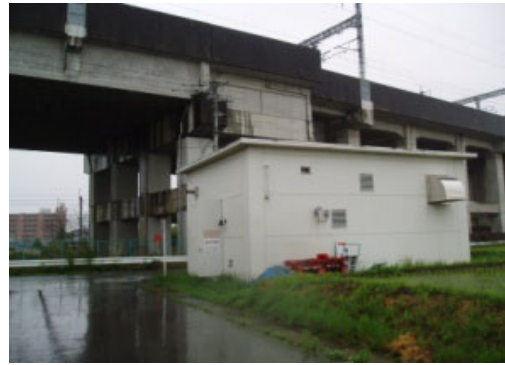
機械室の地上化

機械室地上化のイメージ
