仁淀川町管理「大渡ダム大橋」の 修繕代行事業について

四国地方整備局 土佐国道事務所 道路保全課

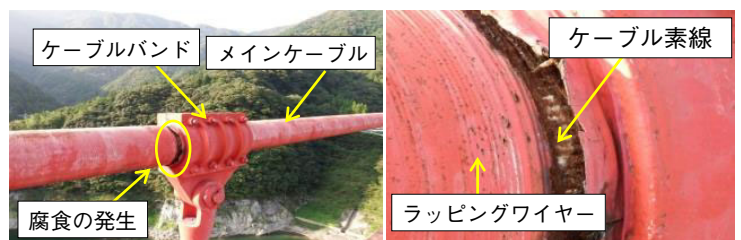
写真-2 メインケーブル腐食状況

ケーブルバンド取合い部のラッピングワイヤーが腐食破断していたため、漏水の影響を受けている可能性があり、素線の健全性を確認するため、ケーブルバンドの開放くさび調査を行いました。調査の結果、素線は断面減少を伴う腐食もなく、必要な耐荷性能を有していることが確認出来ました。

メインケーブルの補修は防食機能の回復を行うため、耐久性を備えケーブル伸縮に追随可能な柔軟型塗装を基本にラッピングワイヤー腐食破断部においては、塗装前に防食テープでラッピング復旧を行いました。

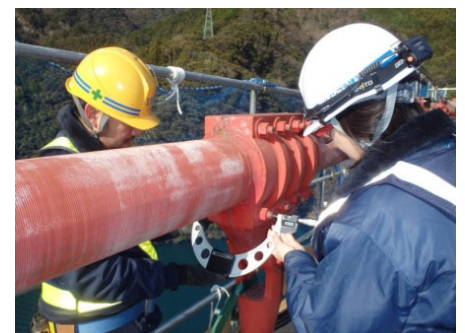
写真-5 ケーブルバンドボルト軸力調査

ケーブルバンドを固定するボルトの締付力は経年的に低下することが知られています。ボルトが緩むとバンドスリップにより吊橋に悪影響を及ぼすことから、これを調査したところ、設計必要軸力の156kNから平均で約60kNに低下していました。今後も軸力管理が必要なため、これが可能な長尺ボルトに全数交換すると共に軸力回復を行いました。

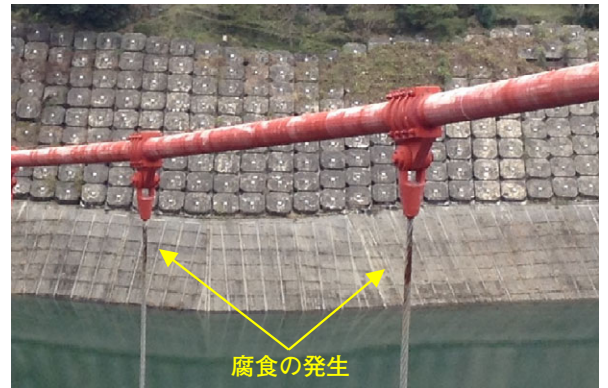
写真-7 ハンガーロープの腐食状況

ハンガーロープについては、大半の素線の防食被覆は劣化が進行しソケット下端付近において、ほとんどのワイヤーで腐食が発生していました。

また、腐食原因はケーブルソケットからの雨水供給と推察されたため、ソケット下端に水切りを設置し原因排除に努めました。

ハンガーロープの補修は、腐食の進行を防ぎ防食機能の回復を図る防食テープを採用し、表面は景観も考慮に入れ塗装を行いました。

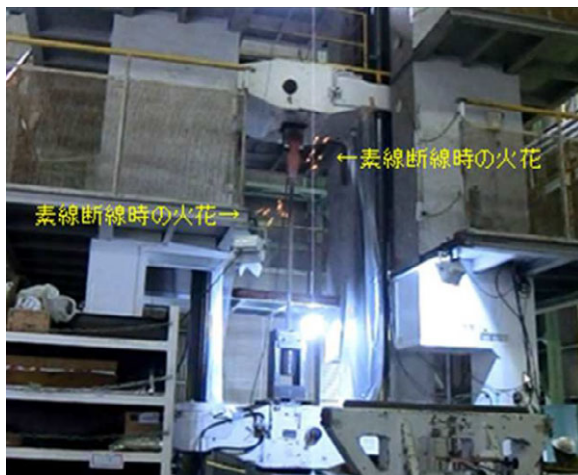
写真-8 ハンガーロープの耐荷力調査状況

このため、耐荷性能を確認するための詳細調査として、最も腐食が進行していたハンガーロープで耐荷力調査を行いました。

調査結果は、製作保証強度以上での破断であり、必要なハンガーロープとしての耐荷力を有しており、交換の必要性は低いと確認出来たため、防食機能の回復を行いました。

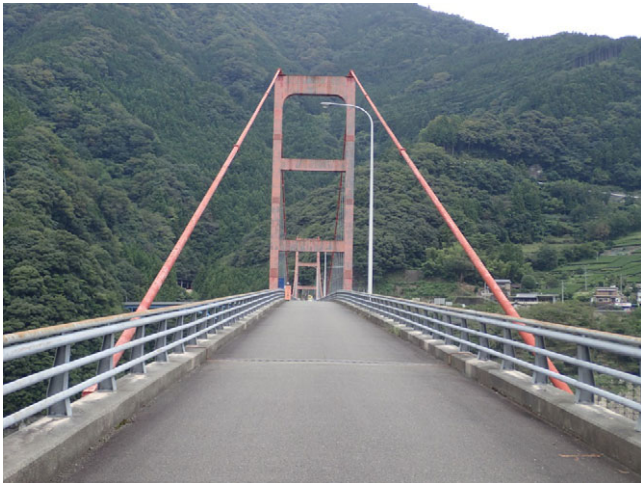
写真-10 主塔の劣化状況

主塔、補剛桁については全体的に塗装劣化が進行しており、防食機能が大きく低下していたため、これを回復する必要がありました。

主塔、補剛桁の補修は、塗り替え塗装を行うこととし、信頼性確保の観点から溶接部の亀裂確認を事前に行いましたが、亀裂は見当たりませんでした。なお、大渡ダム大橋周辺は、腐食環境としてはマイルドな環境にあることや今後の耐久性も考慮し、腐食が発生していた主塔内面は内面塗装系、その他外面はRc-Ⅲ塗装系としました。

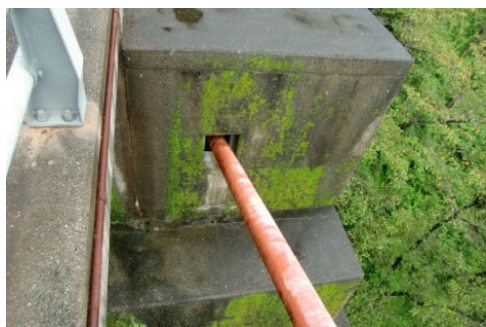
写真-15 スプレー室開口部状況

アンカレイジのスプレー室内への雨水浸入によって、アンカーフレームの一部に帯水等による腐食が生じていました。

このため、補修方針は雨水浸入防止対策と排水可能な構造変更を行うこととし、下記に示す写真のとおり、メインケーブルへの水切り板の設置や結露水が溜まらない構造へ改善を行いました。
