唐津市の道路管理橋

～特殊橋梁の修繕代行制度について～

唐津市 都市整備部 道路維持課

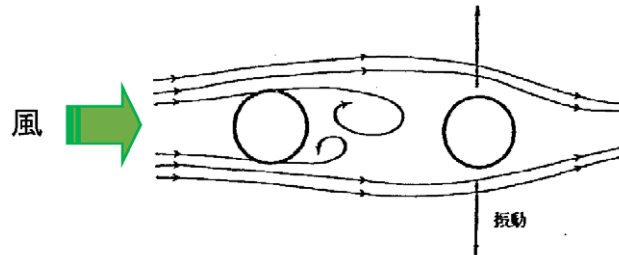
図-4 ウェイクギャロッピング

① 風によるケーブルの振動

並行ケーブル特有のケーブル振動現象であるウェイクギャロッピング（図-4）が発生し、それを抑制するために設置した制振ワイヤによって分割されたサブスパン（図-5）において振動（サブスパン振動）の発生が確認されました。また、降雨時にも、レインバイブレーション（図-6）と推定される振動も確認されています。

呼子大橋の斜材ケーブル間隔は、ケーブル径に対して1.85Dであり、ウェイクギャロッピングが発生しやすい設置状況であったことから、対策の方向性としては、まずはウェイクギャロッピングの振動発生を優先的に抑え（表-2）、他の振動も合わせて抑えていくことが効率的であると検討会にて判定されました。

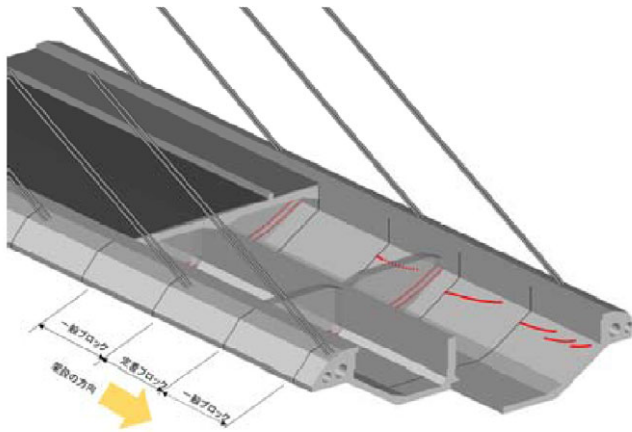
唐津市で実施した点検調書には、確認されていないひび割れが、斜張橋部の全長で多数確認された。また、0.3 mmを超えるひびわれも発生しており、これは主桁箱桁内部のダイアフラム間のウェブ面（図-7）で確認され、ブロックの継目部から発生し、水平方向へ進展の後、一部のひびわれで、斜め方向に伸びているのが確認されています。

図-7 箱桁内部の代表的なひびわれ

また、海上に立地する橋梁でもあり塩害による予防保全の観点から早急な対策として、上下部工のひびわれ等の補修（表-3）も行うこととなりました。

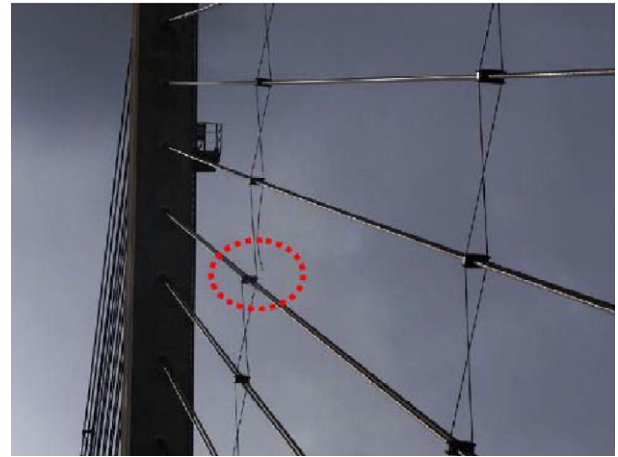
- ・橋梁全体として、緊急対応が求められるような橋梁の耐荷性能の低下は確認されなかったが、ケーブル振動の実態から、現在の制振対策では比較的頻繁に生じている風に起因する振動を十分に抑制できていない可能性が高いと指摘されています。
- ・ケーブル振動発生によって、制振ワイヤ破断により振動抑制効果が低下（写真-2）し、コンクリート部材における新たなひびわれの発生、既存ひびわれの進展、斜材ケーブルの損傷など、将来的に主構造の健全性の低下に影響を及ぼす可能性が示唆されました。

写真-2 制振ワイヤの破断はしばしば発生
