# タンクローリー横転事故について、 転落した側溝に面した国有地部分 に瑕疵があったとして国家賠償責 任の成否が争われた事例

〈平成 30 年 3 月 7 日 札幌地方裁判所民事第 2 部判決〉

国土交通省 道路局 道路交通管理課

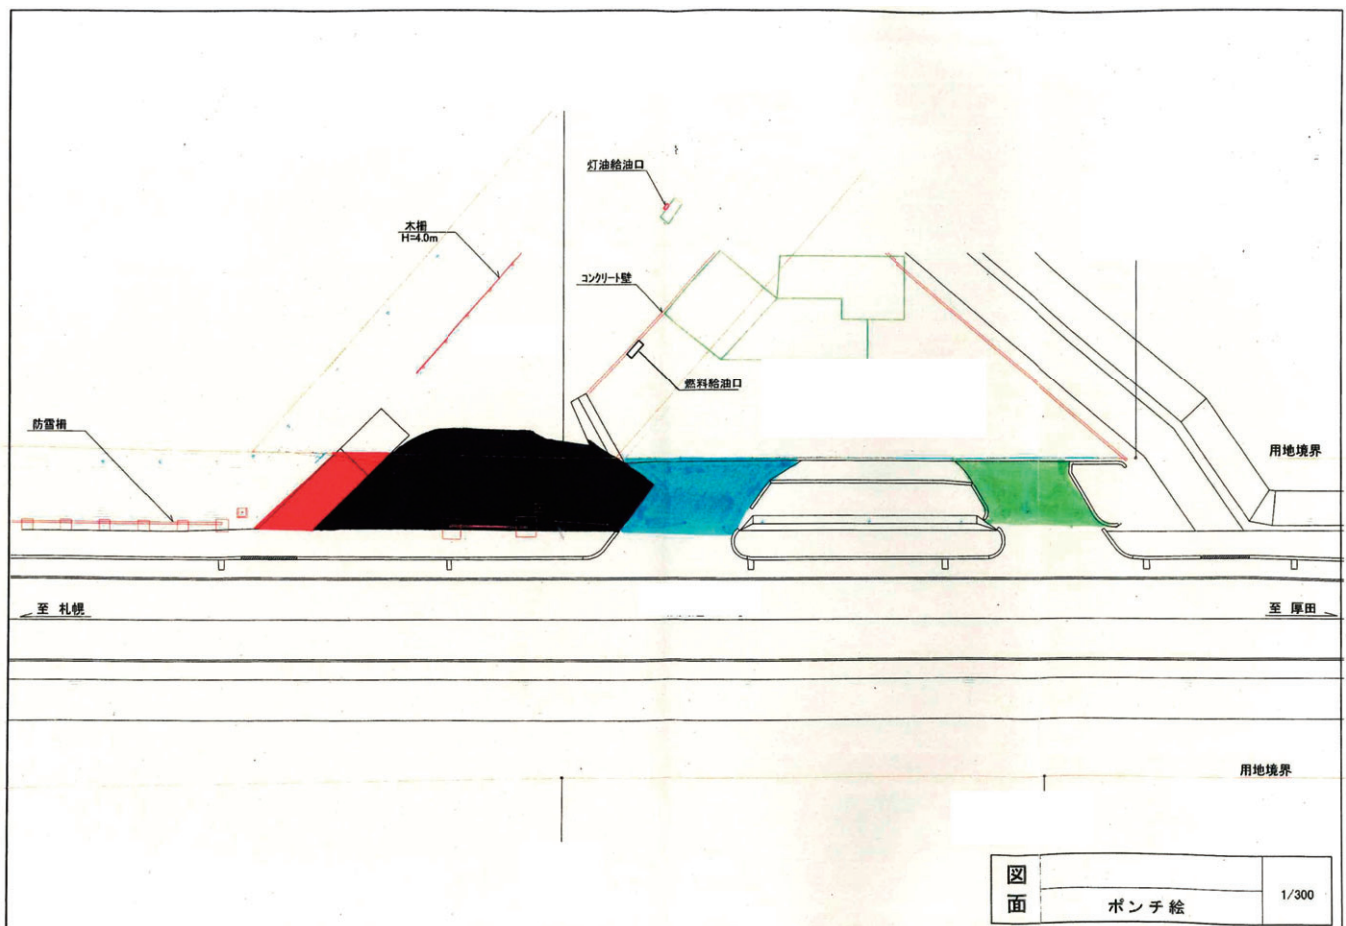
別紙 図面

原告の従業員である X が運転する本件車両が、平成 26 年 11 月 28 日、A 市所在の株式会社 Y が運営するガソリンスタンド（以下、「本件ガソリンスタンド」という。）裏手の第三者私有地と一般国道○号線（以下「本件国道」という。）とをつなぐ本件取付道から、本件側溝（別紙図面のうち、黒く塗りつぶされた部分）に転落、横転した。

ア 本件側溝は、本件国道沿いに存在し、北側は本件ガソリンスタンドに、南側は本件国道に、西側は本件取付道（国有地である別紙図面の赤色部分を含む。）に、東側は別の取付道（別紙図面の青色部分を含む。以下「中央取付道」という。）にそれぞれ接している。
