平成 30 年 7 月豪雨からの復旧と防災対策の加速化の取り組み

高知県 土木部 道路課

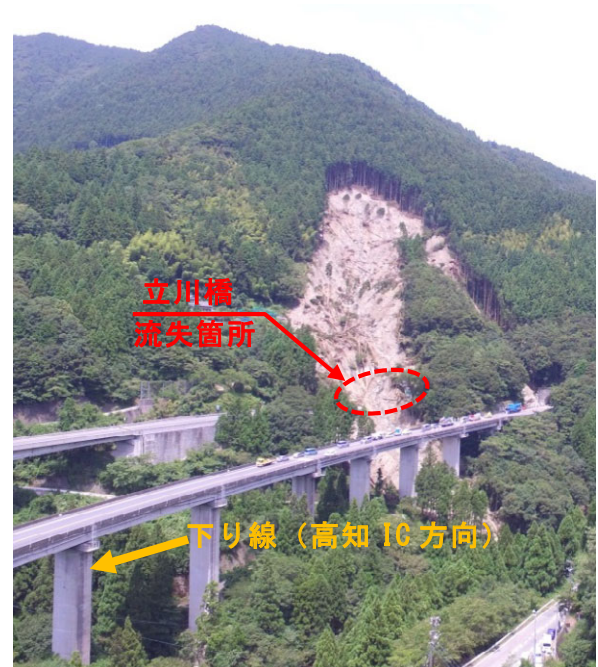
県北部の大豊町立川では、連続雨量が1,000mmを記録した後、間もなく、事前通行規制により通行止めとなっていた高知自動車道「大豊IC～川之江東JCT」間の上り線に架かる立川橋が流失しているのを、西日本高速道路（株）において確認されました。（図－2、図－3）

図－3 高知自動車道立川橋被災状況

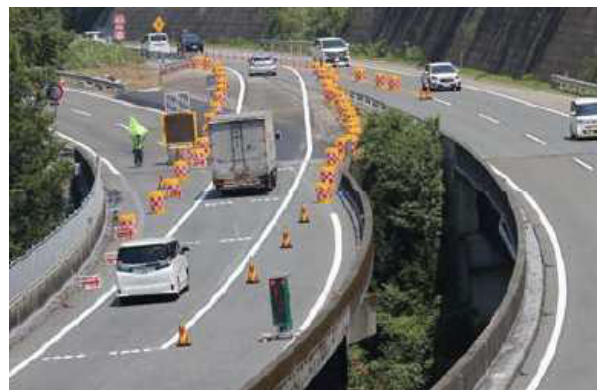
図－4 対面通行による通行再開

幸いにも、この区間は4車線化が完了しており、降雨停止後から被災を免れた下り車線を対面通行により利用できるよう分離帯等の工事が進められ、約6日後には通行が再開されました（図－4）。

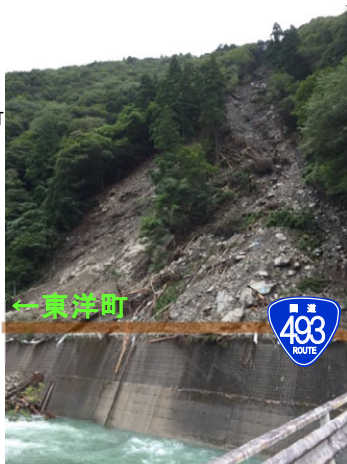
県東部地域の山間部を通る国道493号は、北川村のゆず栽培や林業などの産業や生活を支える唯一の幹線道路です。今回の豪雨により、北川村安倉地区（図－5）において高さが約200mに達する大規模な斜面崩壊が発生し、約3箇月にわたって全面通行止めとなりました。（図－6）

図－6 被災状況

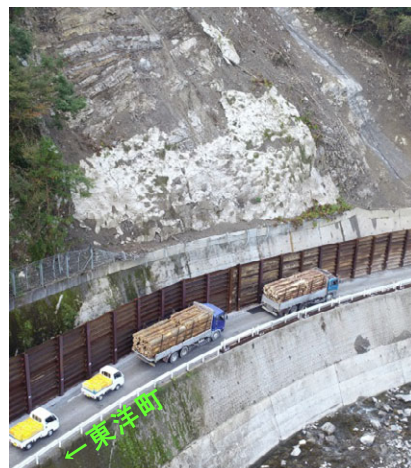
図－7 応急復旧状況
(ゆずや木材の搬出に利用)

急対策を急ぎ、出荷が始まる 10 月中旬までに片側交互通行を確保しました（図－7）。現在は、林業事務所による治山工事を進めており、その後に着手する落石防護柵等の道路施設の復旧工事は、来年度中の完成を目指しています。

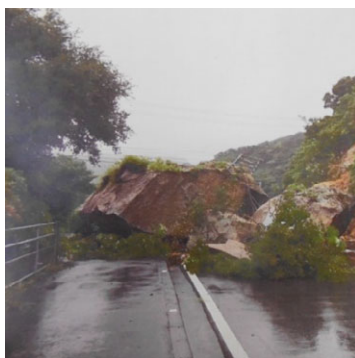
県道柏島二ツ石線は、県西部地域屈指の観光地である柏島へ至る唯一の道路であり、住民の生活において大変重要な役割を担っています。今回の災害では、大月町柏島地区（図－8）において、2車線を完全に塞ぐ巨石（ $V=176m^3$ ）の崩落が発生しました（図－9）。落石の撤去では、建設業者に加え自衛隊にも協力していただき（図－10）、小割するために静的破碎を用いながら作業を進め、崩落発生から3日後の7月11日に片側交互通行による通行を再開することができました。

図－9 被災状況

平成 31 年 3 月までに、法枠工などの復旧工事が完了しています。

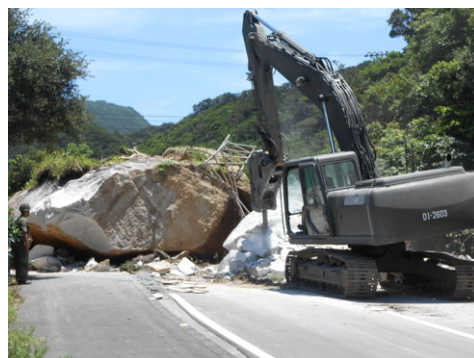
図－10 自衛隊の協力による撤去状況

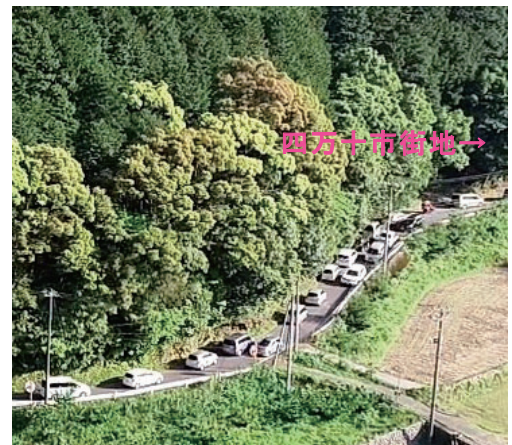
しかしながら、四万十市口屋内地区では、カーブがきつく幅員が狭い区間が約9km連続する未改良区間があり、乗用車のすれ違いですら困難なうえ（図－12）、毎年のように斜面崩壊等により全面通行止めが発生しています。このため、3箇年緊急対策事業により、防災上危険な箇所を解消するよう、大型車両の通行困難な箇所の解消も図ることができる道路整備を進めています。

図－12 すれ違いが困難なために滞留する観光客等の車両

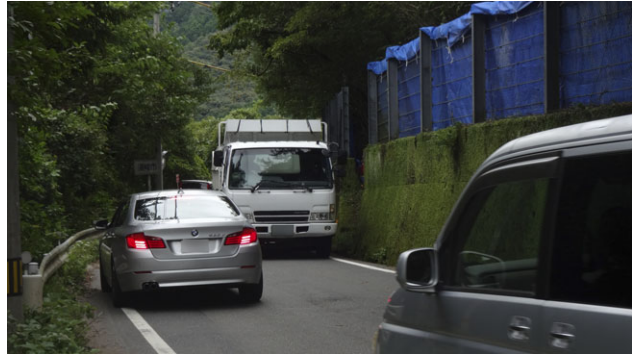
しかしながら、防災上危険な箇所が多く残っていることに加え、大型車の通行が困難な区間が連続し（図－14）、安全で効率的な鉱物の輸送が確保されていません。このため、防災上危険な箇所を回避するべく、大型車の安全で円滑な交通を確保するバイパスの整備を進めています（図－15）。

図-14 鉱石を運ぶ大型車とのすれ違いが困難

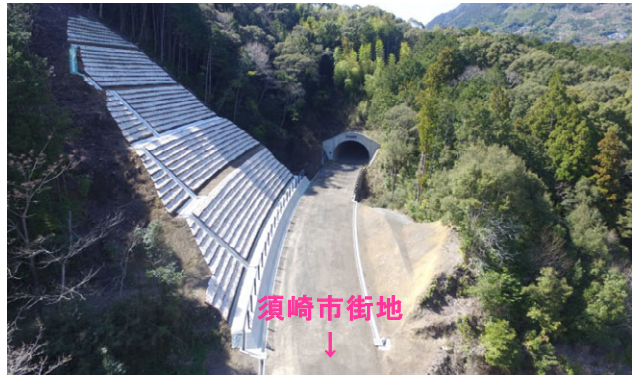
図-15 整備状況
