道路占用物件に起因する路面陥没事故への対応について

～占用物件の維持管理義務違反を認定した事例対応の紹介～

国土交通省 中部地方整備局 名古屋国道事務所

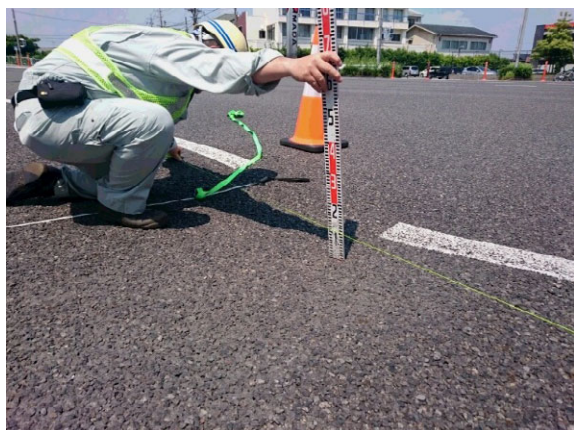
令和元年6月20日(木)午前11時58分頃、一般国道22号下り線側の交差点内導流部において、土被り約1.8mの位置に埋設されている口径700mm鋼管製の上水道管（以下「本件鋼管」という。）が腐食の影響により破損した結果、本件鋼管周辺において路床材の流出が起これるとともに、それに起因して舗装及び下層路盤と路床との間に空隙が発生したことにより、およそ10cmの路面陥没（以下「本件事故」という。）が発生しました。

路面陥没の状況

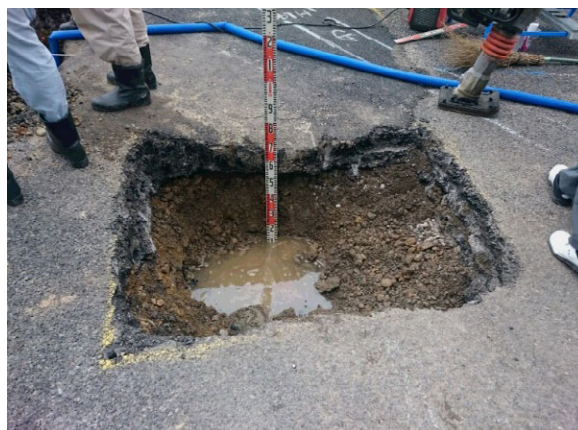
漏水の状況

その後、路面掘削を進めた結果、本件鋼管の上方に離隔 4cm でガス管が設置されている箇所でも破損が確認され、本件鋼管の破損箇所が計 3 箇所であることが判明しました。

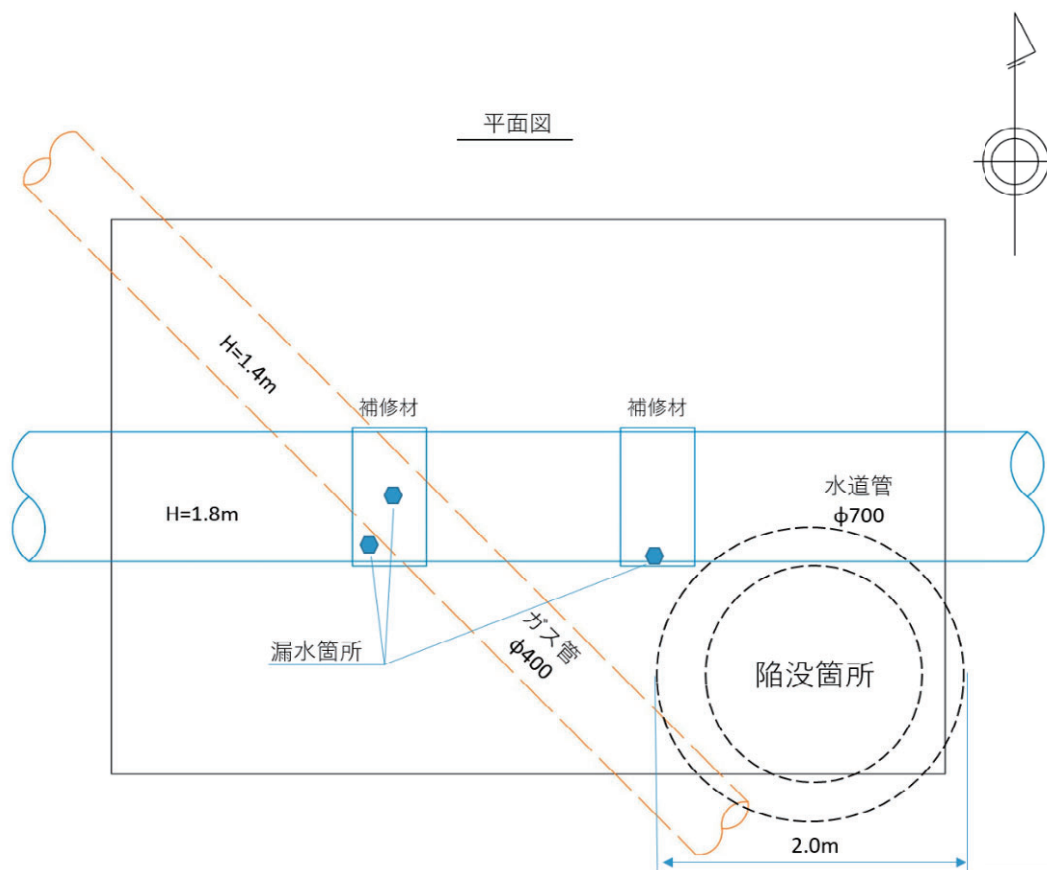
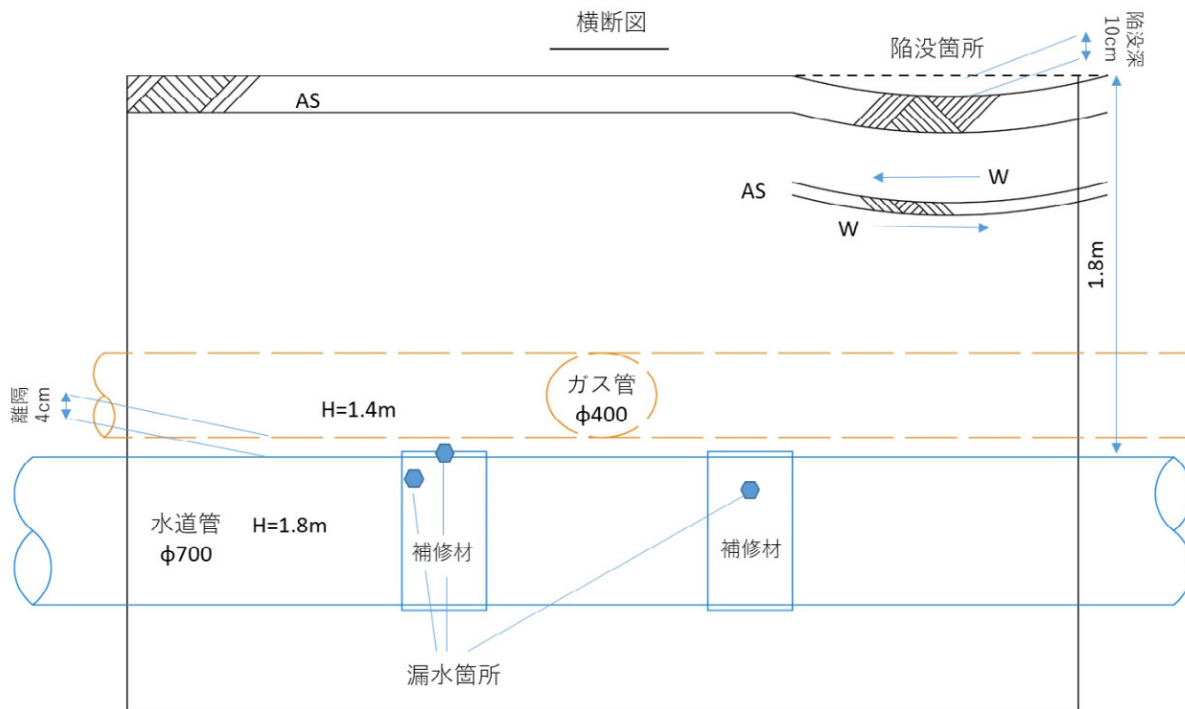
路面陥没箇所、占有物件埋設位置及び漏水箇所の位置関係の概要は以下のとおりです。

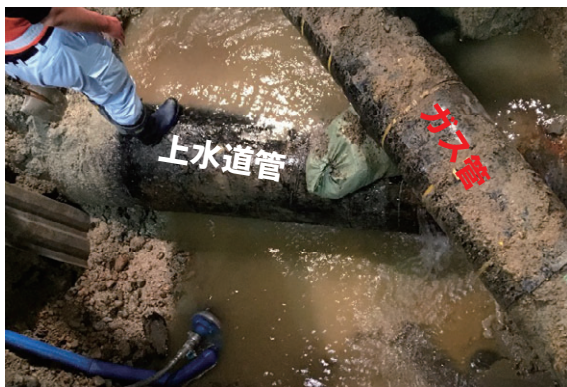
補修前

本件鋼管の損傷箇所（3箇所）の復旧方法については、損傷場所や損傷の程度などを考慮し、「クランプ」や「ヤノジョイント」と呼ばれる補修材で損傷箇所を覆って止水する方法で補修が行われました。

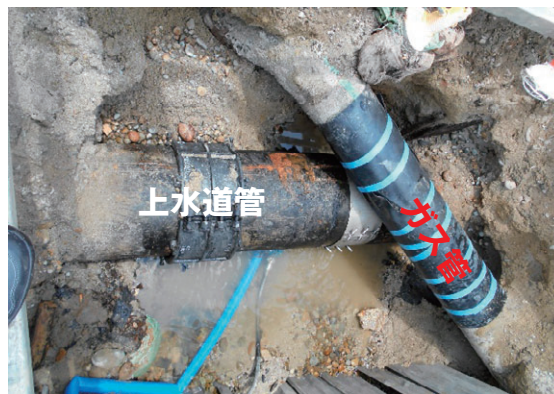
補修後

損傷した3箇所はガス管に近接し、うち1箇所はガス管直下であったため、注意を払いながらの作業となり、復旧までに時間を要しましたが、事故発生からおよそ2日後に上水道管及び舗装の復旧工事が完了しました。

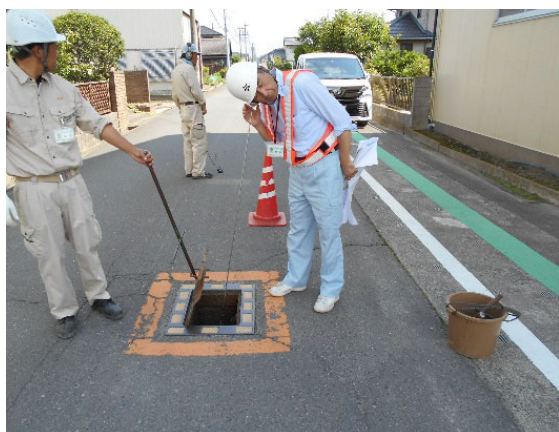
音聴棒を用いた漏水調査

- (1) 占有物件の設置時期、補修等の履歴
 - ・ 本件鋼管については、昭和38年8月に設置後補修を行った記録はない。
- (2) 遵守すべき個別法令等の有無
 - ・ なし（維持管理に関する規定が追加された改正水道法は、令和元年10月1日施行）
- (3) 維持管理状況
 - 定期的な点検は実施していないものの、近年実施した点検等は以下のとおりである。
 - ・ 路面陥没等の目視点検（H28.12～H29.3）
 - 異状なし
 - ・ 点検業者による路面陥没等の目視点検（H29.5）
 - 異状なし
 - ・ 路面巡視パトロールによる路面陥没等の目視確認（R1.5）
 - 異状なし
- (4) 再発防止策
 - ・ 直轄国道において占有している水道管のうち、本件鋼管と同種の鋼管及び鋳鉄管について、腐食し易い管種として漏水調査を重点的に実施。
 - 当該水道管が更新されるまでの間、委託業者によるセンサー及び解析ソフトウェアを用いた漏水探知システム（ログ型相関式漏水探知システム）による漏水調査を年1回、占有者による「音聴棒」や「漏水探知機」といった探知機器を用いた漏水調査を年3回実施。

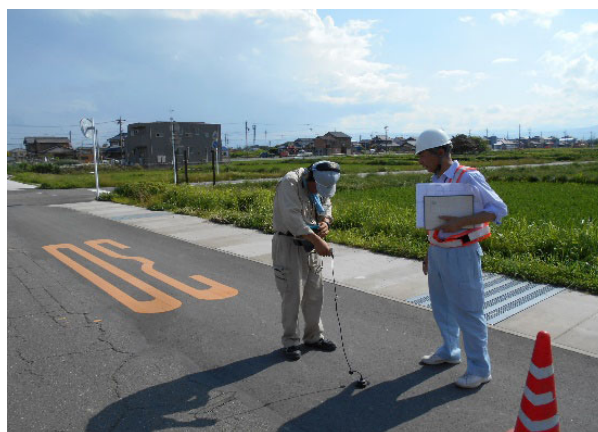
漏水探知機を用いた漏水調査
