原動機付自転車が市道上にある境界ブロックに乗り上げ 転倒した事故において道路の管理瑕疵が争われた事例

— 京都市道原付自転車転倒損害賠償請求事件 —

〔一審判決〕平成一七年七月二九日

京都地方裁判所 請求棄却（確定）

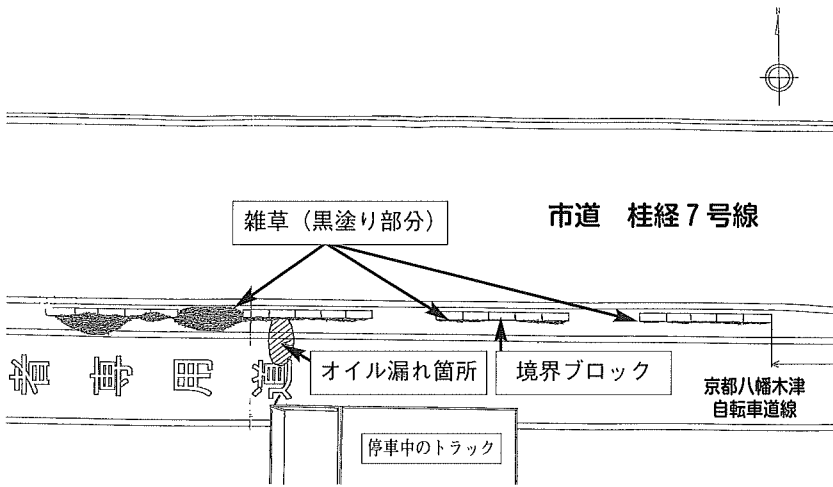
別図

イ 本件事故現場の状況は、別図のとおりである。

本件市道(同図面では「市道桂経七号線」と記載されている)の幅員は四一〇cmである。本件事故現場付近の本件市道には、本件事故当時、街路灯等は設置されていなかった。

本件ブロックは、複数のブロックによって構成されていた。東端には、横(幅)一八cm、縦六一cm、高さ約一一cmのコンクリートブロック五個が縦に連ねられて設置され(全長三〇七cm、以下、このブロックを、「先頭のブロック」という)、先頭のブロック西端の一六五cm西側からコンクリートブロック六個が縦に連ねられて設置され(以下、このブロックを「二番目のブロック」という)、二番目のブロック西端の一四七cm西側からコンクリートブロック六個が縦

に連ねられて設置され(以下、このブロックを「三番目のブロック」という)、三番目のブロックの西端から一五一cm西側からコンクリートブロック六個が縦に連ねられて設置されていた(以下、このブロックを「四番目のブロック」という)。本件ブロックは、本件側帯を構成する本件市道側、府道側の二本の白色実線の間であり、北側の白色実線から本件ブロックの間は一〇cmないし一三cm、南側の白色実線から本件ブロックの間は三五cm程度であった。先頭のブロックの東側の二本の白色実線は、東に向かうに従い幅が狭まり、先頭のブロックの東端から一一m八〇cm東で一点に収束している。

本件事故当時、本件ブロックを構成する各ブロックには反射板が設置されておらず、また、路面と同系色であった。なお、被告は、本件事故発生後、先頭のブロックを橙色に塗装している。
