ガードレールが設置されていない道路から隣接する無蓋の水路に自動車が転落した事故について道路設置・管理瑕疵が否定された事例

—自動車転落事故損害賠償請求事件—

道路局道路交通管理課 青柳 敬直

〔二審判決〕平成二八年三月二九日 大阪地裁

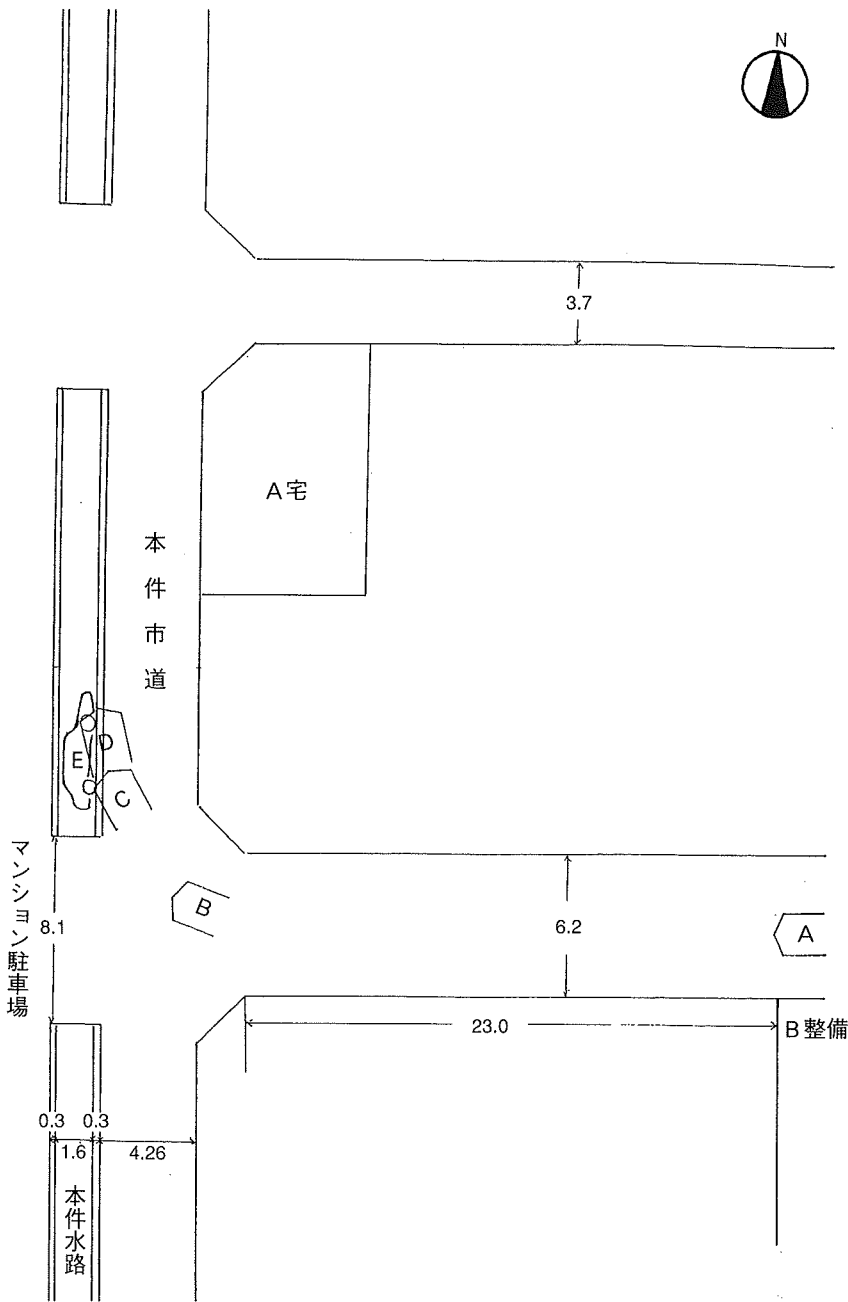
別図

(1) 争いのない事実並びに証拠及び弁論の全趣旨により認められる事実は、次のとおりである。
ア 本件事故現場及び周囲の状況は、別図の

とおりである。本件交差点は、本件私道と本件市道とがほぼ直角に交差する信号機による整理がされていない交差点である。本件交差点の角切りは約三mである。本件私

道の幅員は約六・二mで、本件交差点の西側には本件水路をまたぐ形で幅員八・一mの橋があり、この橋は、本件市道の西側にあるマンションの駐車場へとつながっている。本件市道の幅員は約四・二六mで、本件市道とその西側で隣接する本件水路は幅員二・二mで無蓋であり、本件水路の西側にはマンションの駐車場があり、本件水路と同駐車場の間には高さ約一mの木が等間隔に植えられていた。本件水路は、地表からの深さ〇・三mの位置に、両側にそれぞれ幅員〇・三mの段があり、その段の間の距離は約一・六mであり、同段の間には、地表から下約〇・七五mから約一・一五mの部分には水の層があり、地表から下約一・一五mから下にはヘドロが堆積していた。本件市道の東側は住宅地となっており、本件水路の西側には、前記の

マンションの駐車場があり、その西側には本件市道と並行する形でマンションが建っていた。本件交差点に照明設備はなく、また、カーブミラー、縁石等も設置されていなかった。駐車場のための外灯が前記のマンションの敷地に沿って本件交差点の北側に二本、南側に一本あり、また、住宅地やマンションの階段の踊り場からの明かりがあった。
