# 東名高速道路牧之原地区地震災害の 対応について

中日本高速道路株式会社 東京支社

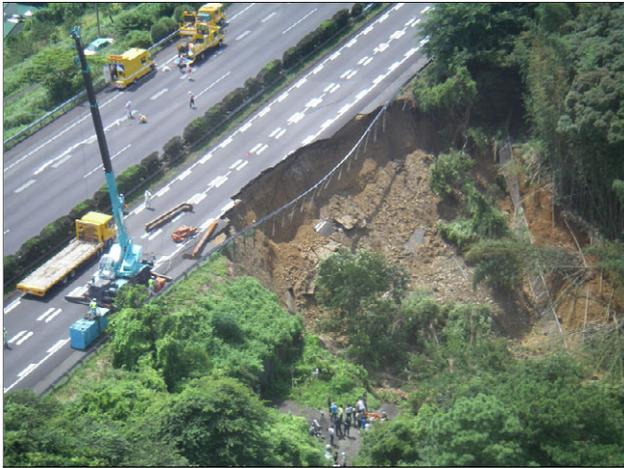
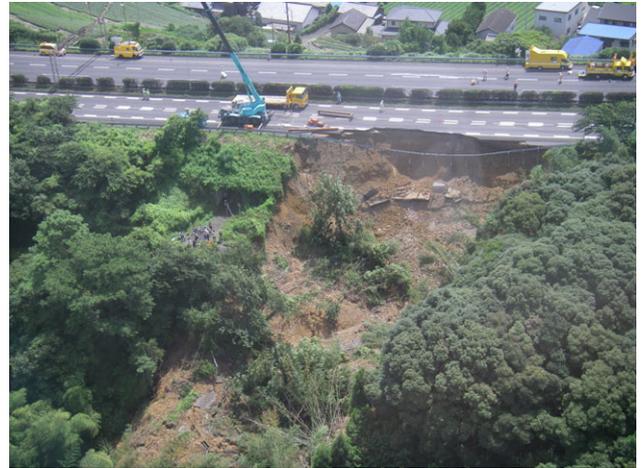
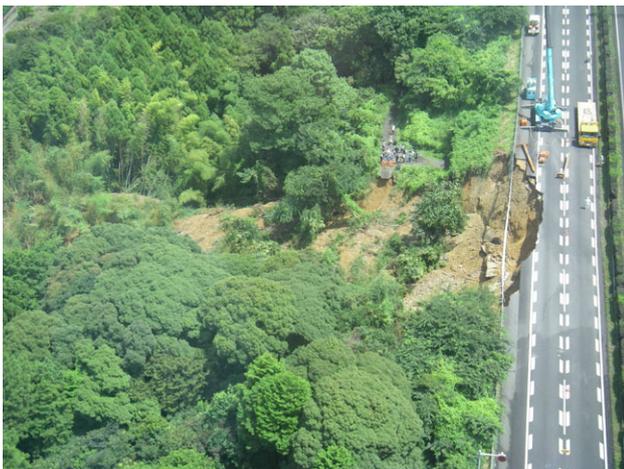
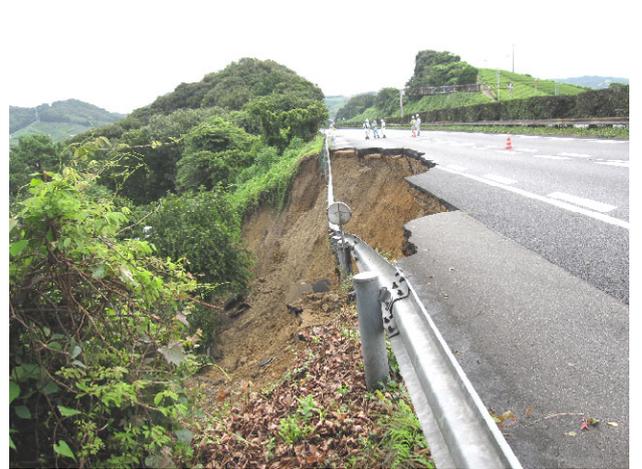
それに対して、牧之原地区の損傷は、高速道路本線の盛土のり面が延長として約40mにわたり崩落するという大きなものであった。以下に損傷状況の写真を示す。

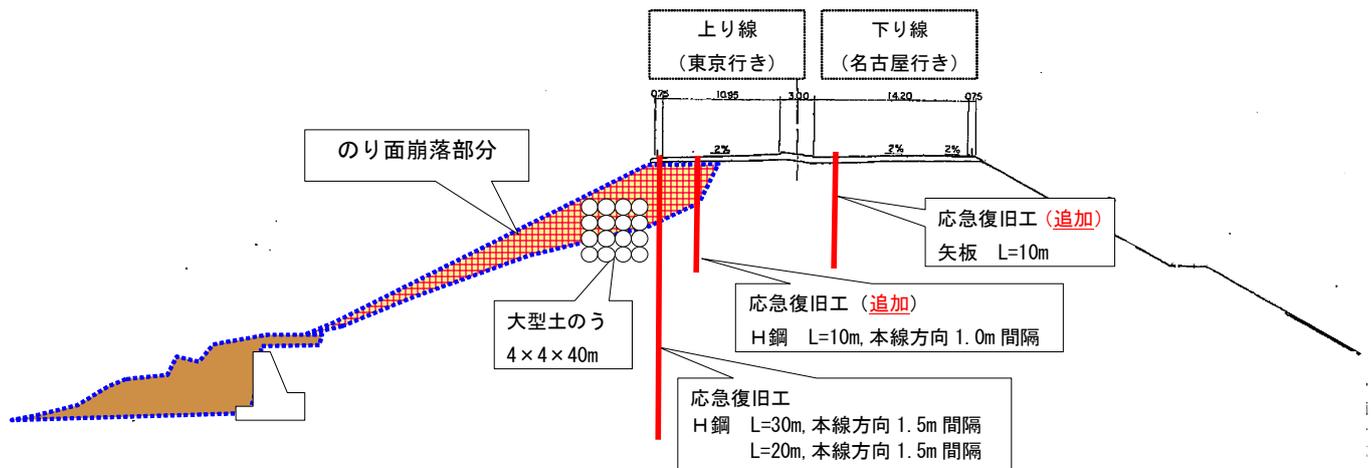
図-3 第1回 工法変更復旧計画断面

しかしながら、上り線の盛土部については、予想以上に不安定であり、H鋼の打設中にさらに崩落が進行したため、H鋼の打ち込み作業の安全性確保が困難となった。このため、上り線の走行車線部にもH鋼を打ち込み、これを作業用の足場とすることにより、施工時の安全性を確保することとした。さらに下り線の舗装路面にもひびわれが発生していたことから、クラックシール対策を実施し、交通解放後の安全性を考慮して、下り線中央分離帯側に鋼矢板を打設することとした。この変更に伴い、通行止め解除見込み時刻が13日昼頃になることとなった。(図-3)

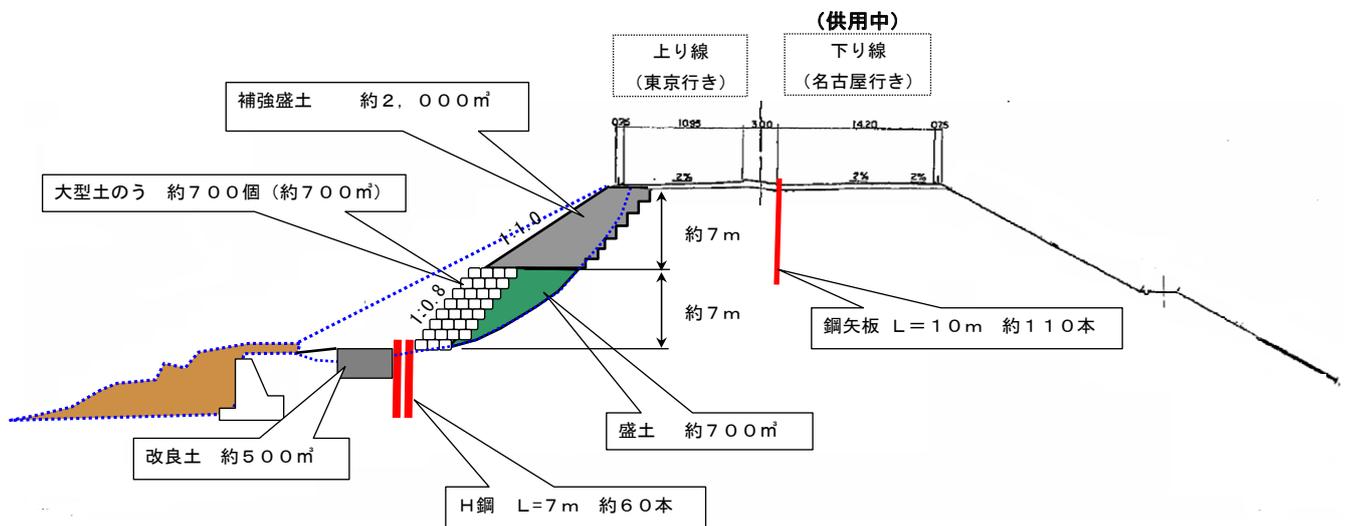
図-4 第2回工法変更復旧計画断面

前述の下り線側への崩落の進行を防ぐための中央分離帯側の鋼矢板から施工していたところ、上り線においては、崩落がさらに進行したため、H鋼の打設が困難となった。このため、本線路肩部へH鋼を打ち込まない工法へ変更することとなった。

まず、のり面の安定を図るため、のり尻部にH鋼を打設し、大型土のうの設置、上部盛土材にセメント安定処理を施すことにより盛土量を少なくすることとした。この工法変更に伴い、通行止め解除見込み時刻が15日中になることとなった。(図-4)

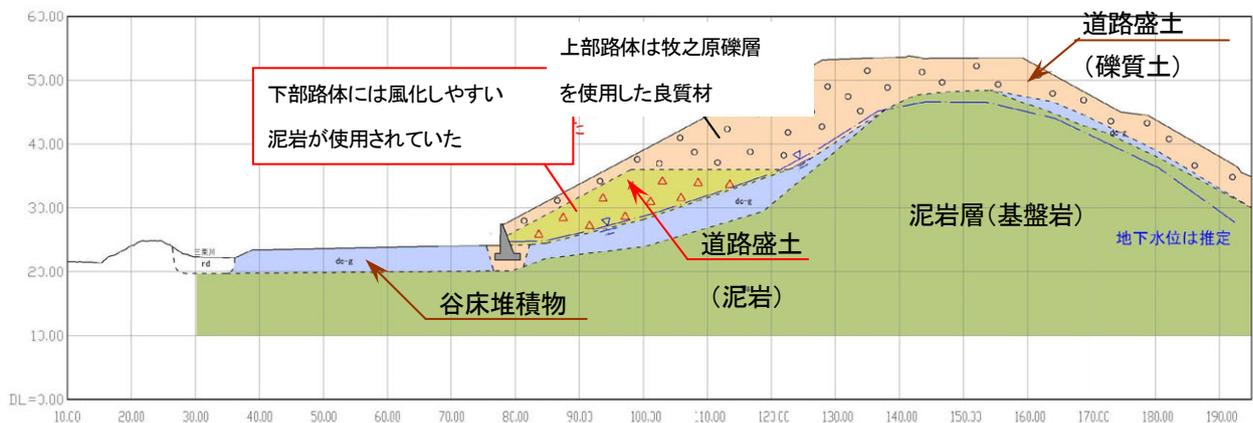
### i) 供用開始時

「盛土下部に使用された泥岩は、長年の水的作用により強度低下するとともに、透水性が低下した。その結果、盛土内の地下水位が上昇し、今回の地震が誘因となり崩落が発生したものと推定される。」
