大規模地震発生後の土砂災害に対する危機管理の取り組み

新潟県 土木部 道路管理課

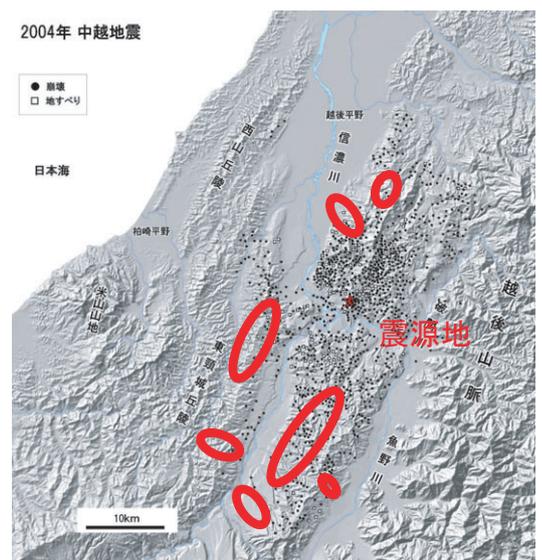
図-1 平成16年新潟県中越地震時の土砂崩れ分布図（平野、2008）に一部加筆

一方、図中にプロットはありませんが、赤枠で囲った部分は平成17年の融雪及び降雨、平成18年の融雪により土砂災害が集中したエリアで、震源地を取り囲むようにその縁辺部に分布しています。このように地震が発生してからは、震源地周辺より、その縁辺部で土砂災害が発生しやすくなる傾向が認められました。

この原因としては、震源地周辺と比べると比較的揺れが弱いものの、強く揺られた縁辺部では、地山の緩みやクラックが発生しても崩落まで至らなかった土塊が存在し、その後の降雨などで容易に崩れることが、専門家によって指摘されました。

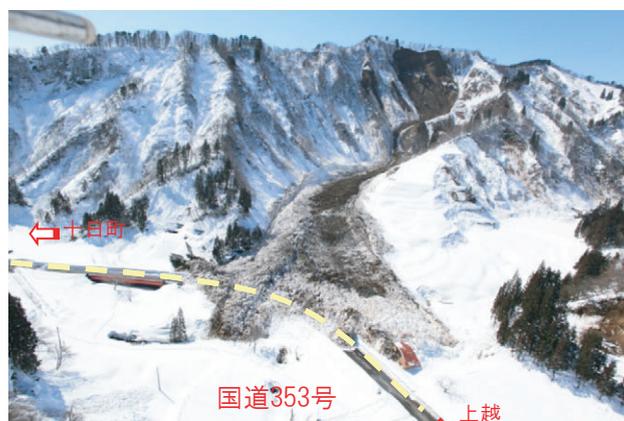
写真 長野県北部地震で発生した土石流

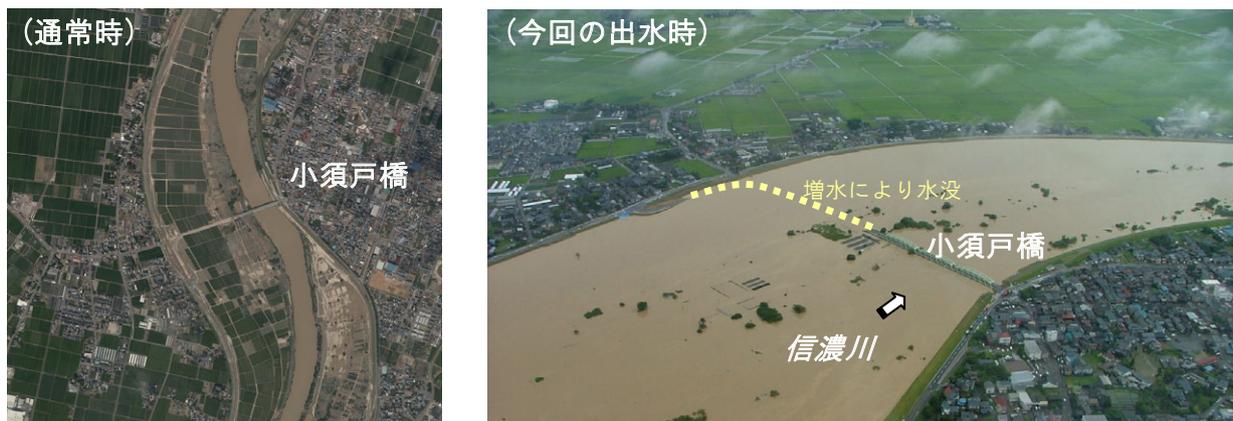
また、笠堀ダム観測所（新潟県・三条市）では、降り始めからの累計雨量が965mmとなるなど、滝のような雨によって各地で堤防の決壊や河川の氾濫による浸水被害が発生したほか、山地部では土砂災害による被害が広範囲で発生しました。国が管理する信濃川で過去最高の水位を記録し、渡河する橋梁が水没している映像がリアルタイムにメディアで取り上げられたため、記憶されている方も多いと思います。

写真 信濃川の出水状況

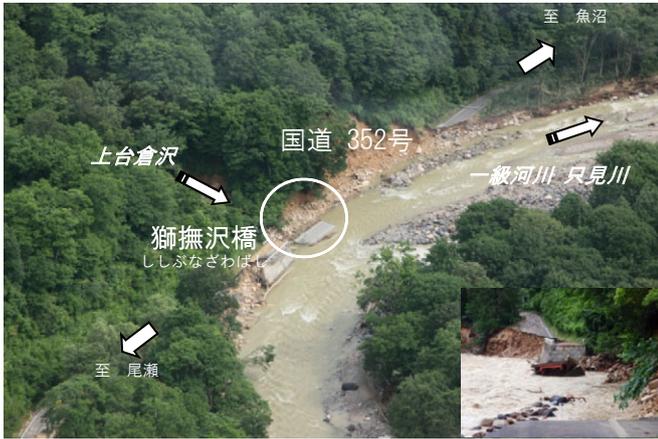
写真 尾瀬への新潟県からの玄関口国道352号
只見川の増水により獅撫沢橋が流失、道路も数百メートル失われた

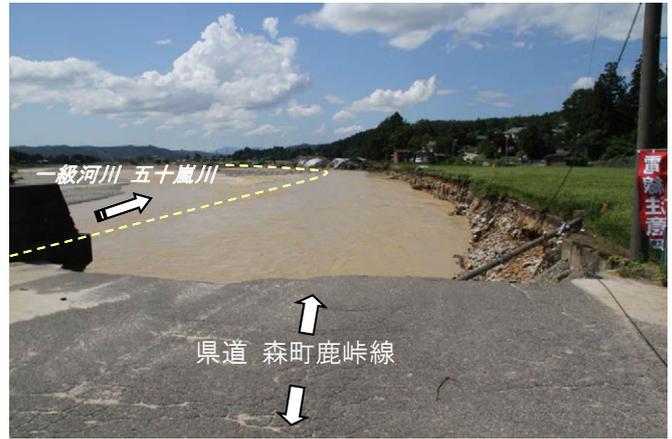
写真 五十嵐川沿いの森町鹿峠線
増水による側方浸食で道路が流失、この約1km下流で破堤

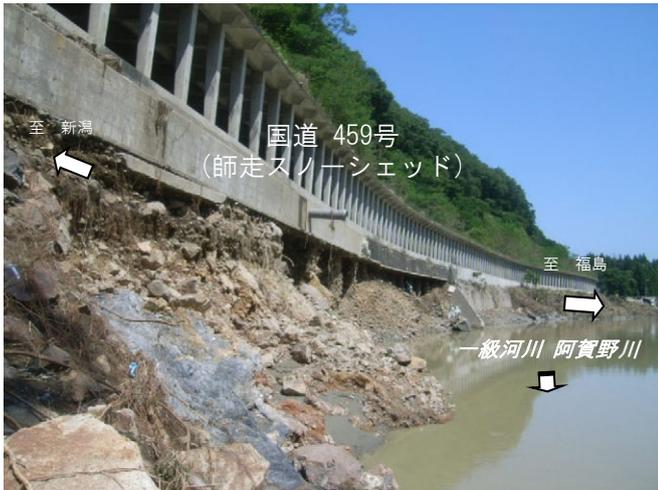
写真 阿賀野川沿いの師走スノーシェッド
スノーシェッドの基礎が浸食され露出、道路下が空洞化

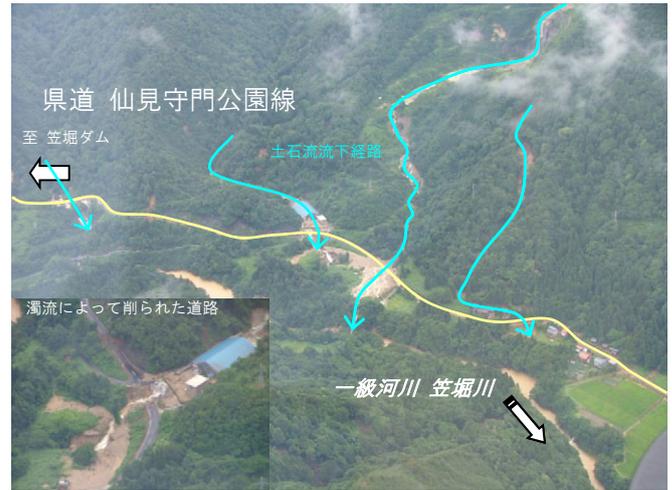
写真 累計雨量約1,000mmを記録した笠堀ダム直下の道路
至る沢から土石流が発生し、ダム管理職員が数日間孤立

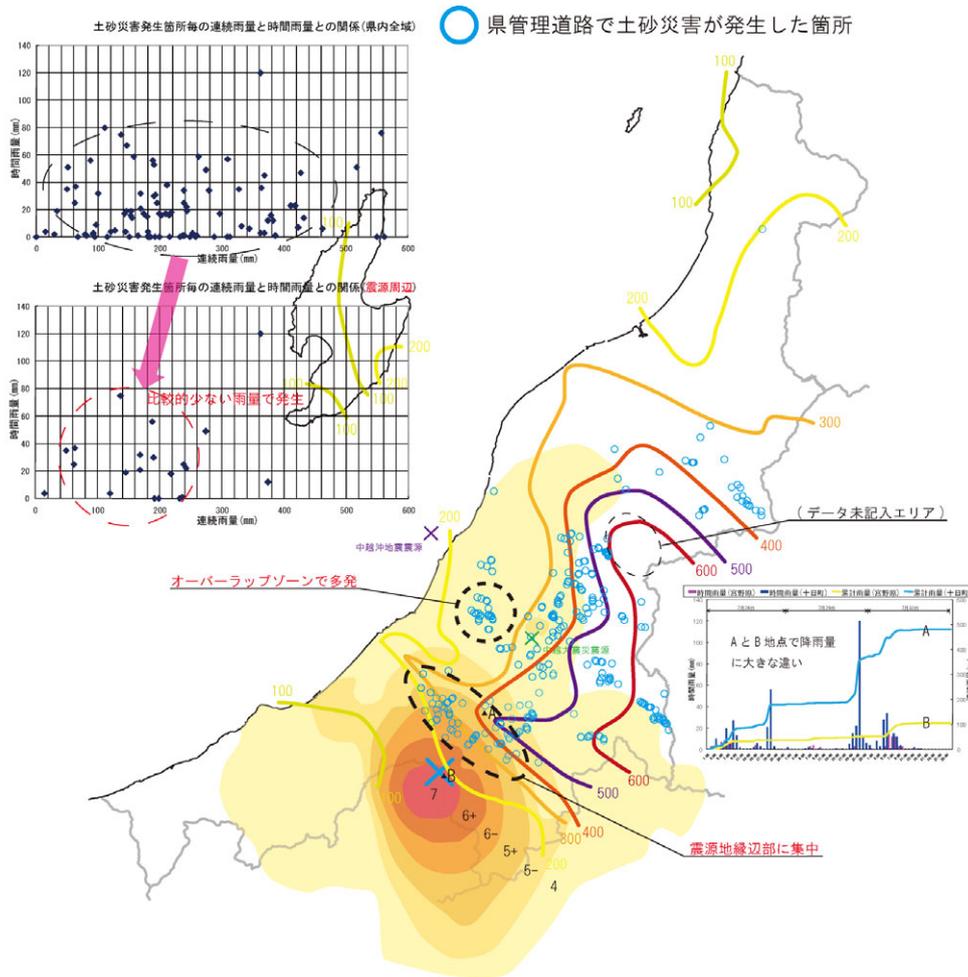
今回の豪雨においても、中越大震災後の土砂災害の発生傾向と同様に、震源地付近では殆ど土砂災害は発生せずに縁辺部で多発しました。ただし、震源地と縁辺部では降雨量が大きく違ったため（図中のA地点とB地点）、土砂災害が発生した降雨量などを詳しく検証し、地震の影響について見極める必要があると考えています。

複数の地震の縁辺部となったオーバーラップゾーンでは、今回の豪雨でも土砂災害が他と比較して多発する傾向が確認されました。今後の降雨でも、このエリアは注意が必要であると考えています。

図中左上のグラフのとおり、土砂災害が発生した箇所毎に発生時の時間雨量と発生までの連続雨量をプロットすると、震源周辺域では全県的な傾向と比較してみると、少ない雨量で土砂災害が発生してい

る傾向が伺え、地震による影響によるものではないかと考えています。
