いの町における橋梁定期点検について

—取り組みと今後の課題—

高知県 いの町 土木課

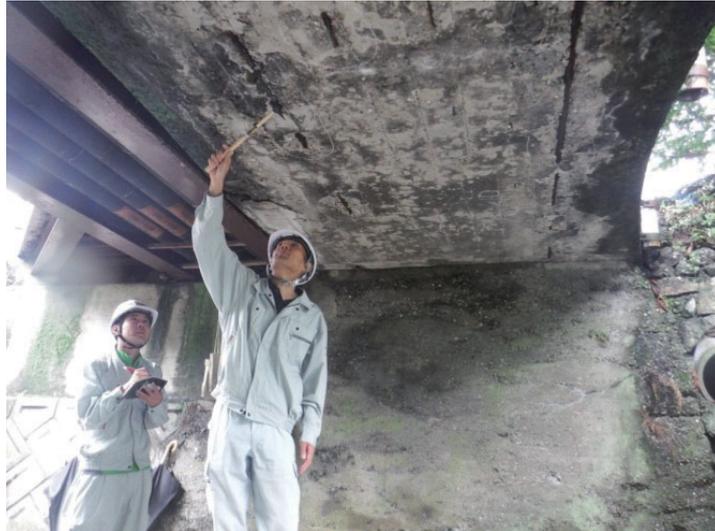
【職員による点検実施状況】 判定区分：Ⅲ 第2カゲンキョウ橋

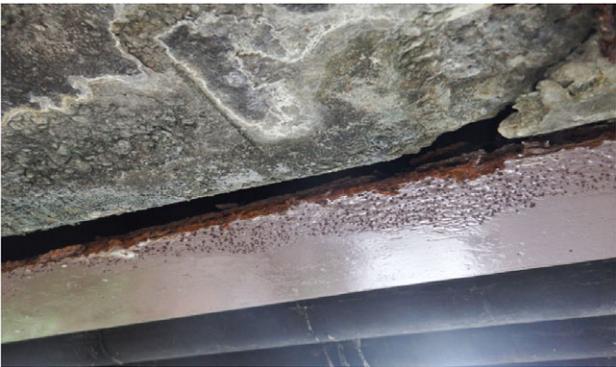
点検者		いの町役場		点検責任者		
点検時に記録			措置後に記録			
部材名	判定区分 (Ⅰ～Ⅳ)	変状の種類 (Ⅱ以上の場合に 記載)	備考(写真番号、 位置等が分かる ように記載)	措置後の 判定区分	変状の種類	措置及び判定 実施年月日
上部構造	主桁	Ⅱ	サビ断面欠損	写真1		
	横桁					
	床版	Ⅲ	配力筋破断、鉄筋露出	写真2～5		
下部構造						
支承部						
その他		Ⅱ	高欄取付け金具脱落、地覆断面欠損	写真6～7

上部構造(主桁、写真①)【判定区分：Ⅱ】	上部構造(床板、写真②)【判定区分：Ⅲ】

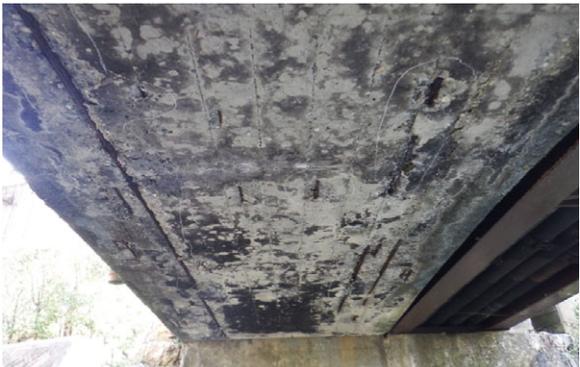
点検時に記録		措置後に記録	
(判定区分) Ⅲ	(所見等) 床板において、主筋の鉄筋露出及び配力筋の鉄筋破断がみられ早急な補修が必要と考える。	(再判定区分)	(再判定実施年月日)

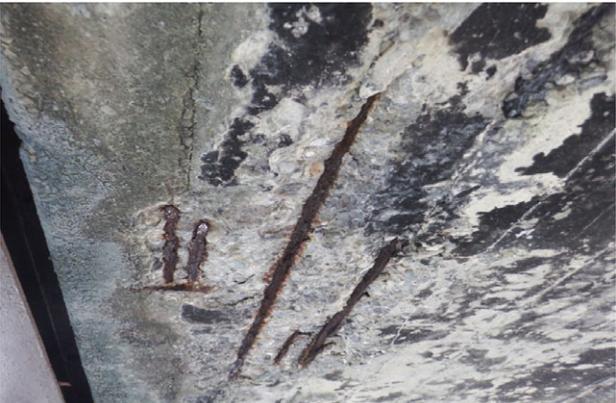
上部構造(床板、写真③)【判定区分：Ⅲ】	上部構造(床板、写真④)【判定区分：Ⅲ】
