仁淀川町管理「大渡ダム大橋」の直轄診断及び修繕代行について

四国地方整備局 土佐国道事務所 道路保全課

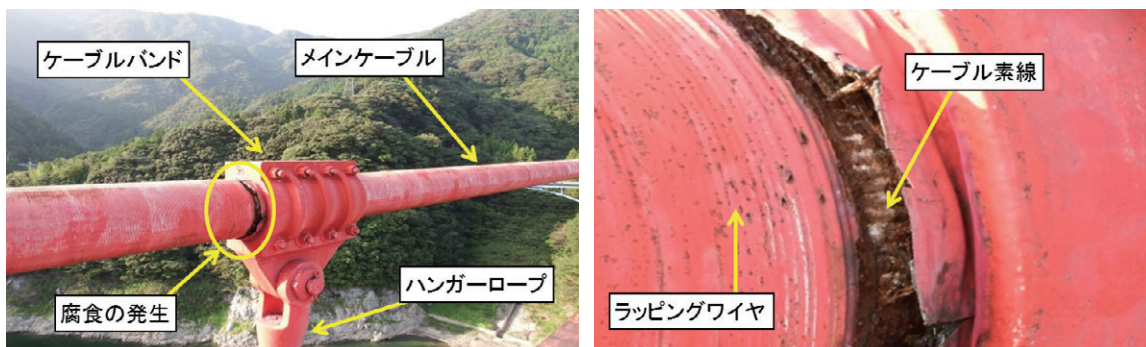
写真-4 メインケーブル

吊橋である本橋は、ケーブルシステムの健全性がその性能に極めて重要である。メインケーブルについては、多くのケーブルバンド部の防水機能が劣化し、一部ではラッピングワイヤが腐食破断している。一方、ケーブルバンド部の防食機能の劣化が著しい箇所でも目視可能な範囲ではメインケーブル素線の腐食による断面減少や破断は見られなかった。

このことから、メインケーブルの耐荷性能に問題が生じている可能性は低いと思われ、橋梁の耐荷性能に影響は無いと思われる。一方で、ラッピングワイヤの腐食およびケーブルバンド部の防水機能の劣化がこれ以上進行すれば、メインケーブルで腐食の発生・進展が生じることは确实と言える状態であることから、早急にラッピングワイヤの補修やケーブルバンド部の防水対策の更新などメインケーブルの防食システムの機能回復を行うことが必要な状態と判断できる。

なお、メインケーブルについては、少なくとも一つのケーブルバンドの開口調査により健全度を把握するのがよい。

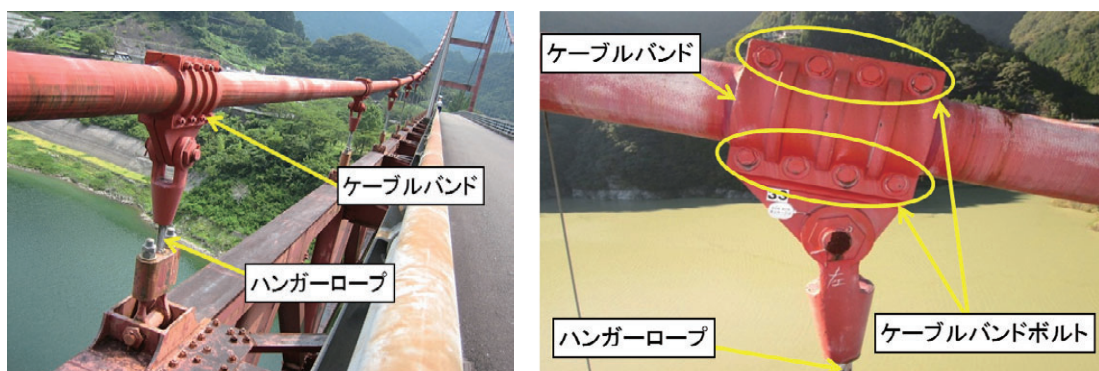
写真-5 ケーブルバンド

本橋では、橋梁完成後ケーブルバンドボルトの増締めが行われた記録が確認できない。既往の実績や設計施工条件を考慮すると、ケーブルバンドのボルト締付力は経年変化とともに供用後の経過時間を考えると既にケーブルバンドの滑りに対する安全余裕は供用初期から相当に低下していると考えることが妥当である。そのため早期に全てのボルトの軸力回復を行うのがよい。その際、軸力管理の観点から見ればボルトは軸力測定や増締めの容易なものに交換することが望ましい

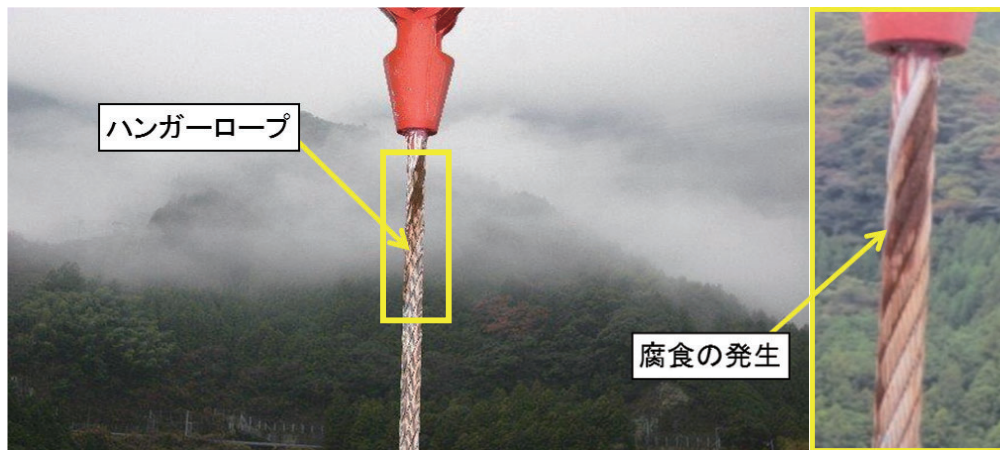
写真-6 ハンガーロープ

ハンガーロープについては、大半の素線の防食被覆は劣化が進行し、ほとんどのワイヤーで腐食が進行している。放置すれば今後急速に腐食が拡大する可能性が高いことから、耐久性確保のためには、詳細な腐食状況の確認を行って機能低下の程度を必要に応じて精査するとともに、全てのハンガーロープについて防食機能の回復を図る保全対策を行うべきである。

なお、ハンガーロープについては、腐食パターン・部位別に区分するなどの工夫を行い、一部のロープについては内部腐食の状況について詳細調査を行い、全ロープの健全性の推定とそれらを反映した保全方針を決定するのがよい。

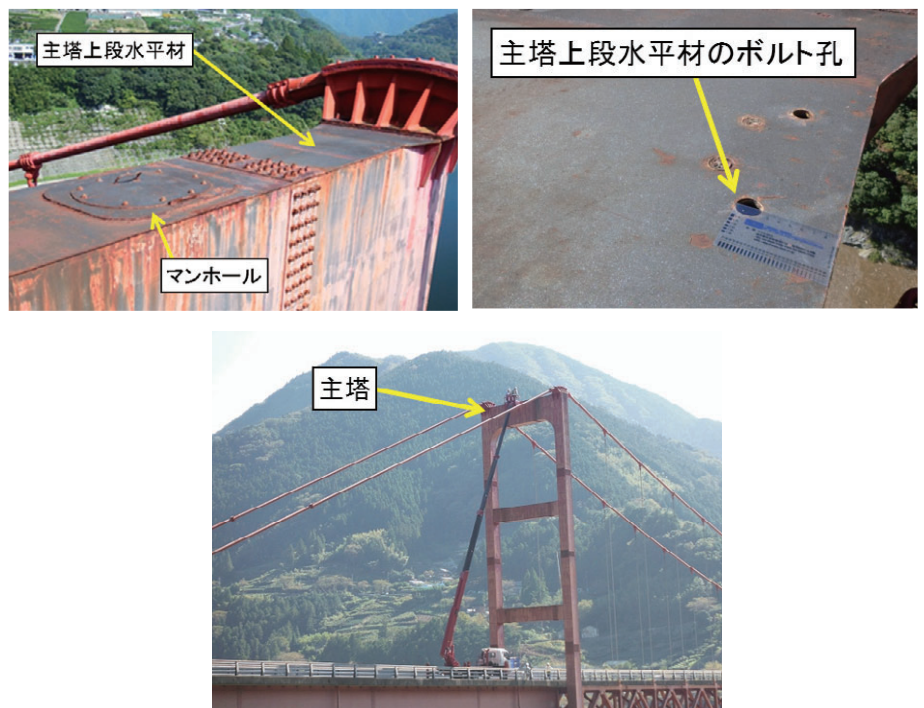
写真-7 主塔

主塔については、架設時のボルト孔や塔頂部マンホールの隙間より浸入した雨水により主塔内部が一部腐食しており、現状を放置すれば板厚減少や断面欠損によって橋の耐荷性能に大きな影響を及ぼす可能性があることから、早急に防水対策を行う必要がある。また、主塔の塗装は全体的に塗膜劣化が進行しており、すでに防食機能は大きく低下していることから、耐久性確保のためには早期の全面塗替えをするのがよい。なお、腐食を生じている箇所も多く塗装の更新時には素地調整や塗装系の選定にあたって留意する必要がある。また、首都高などの鋼製橋脚では隅角部を中心に亀裂が生じていることがあり、類似条件を有する本橋の主塔では、耐久性の信頼性確保のために溶接部の塗膜除去にあわせて亀裂調査を行う必要がある。調査箇所は全溶接箇所とするのがよい。

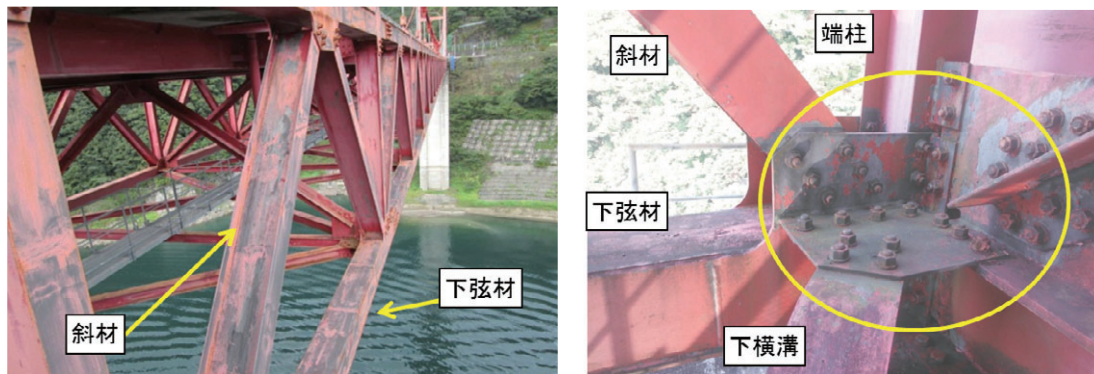
写真-8 補剛桁

補剛桁については、格点部の塗膜劣化が著しく、今後も劣化は確実に進行すると見込まれることから、耐久性確保のためには、早期に塗替えを行うべきである。なお、格点部は構造上重要な部位であり、かつ応力変動や応力集中の影響も受けやすい箇所であることから、疲労の観点から塗膜除去後に亀裂調査を行う必要がある。調査箇所は全溶接箇所とするのがよい。また、他の部材も塗膜劣化が進行していることから、塗膜劣化の状況に応じた経済的な塗装仕様を選定し、足場設置に合わせ全面塗替えをすることも考えられる。なお、吊橋は、相対的に風荷重の影響が大きくなりやすい構造的のため、塗装足場の計画にあたっては、風荷重の影響を慎重に検討する必要がある。

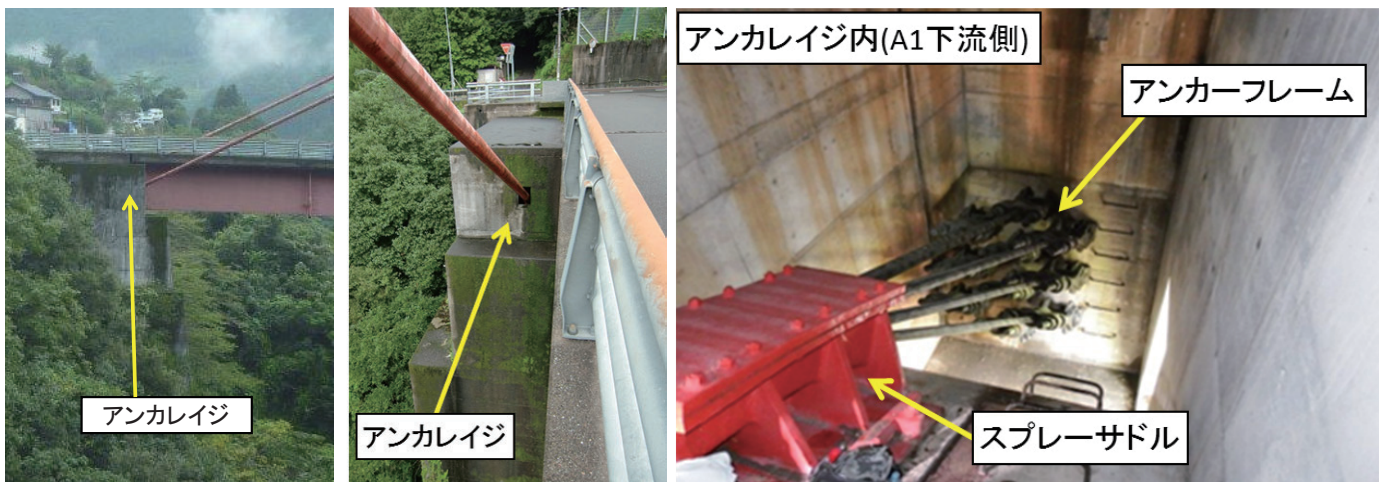
写真-9 アンカレイジ

アンカーレイジ本体については、目視では耐荷性能に影響する特段の異常は認められない。ただし、アンカーレイジのスプレー室内への雨水浸入によって、アンカーフレーム等の一部に腐食が生じている。現在のところ、顕著な板厚減少や断面欠損を生じるには至っておらず、橋の耐荷性能への影響は小さいと考えられるが、今後の劣化防止のためには、雨水の浸入経路および直接的な腐食原因を特定し、防水対策を行うのがよい。

なお、既に腐食が進行している部分については、防食機能の回復を行うほか、結露水の滞水など今後も滞水が生じる可能性がある部位については、防食機能の回復とは別に、耐久性確保の観点から、滞水を生じないように水抜き穴を設けるなどの構造の改善も検討するのがよい。

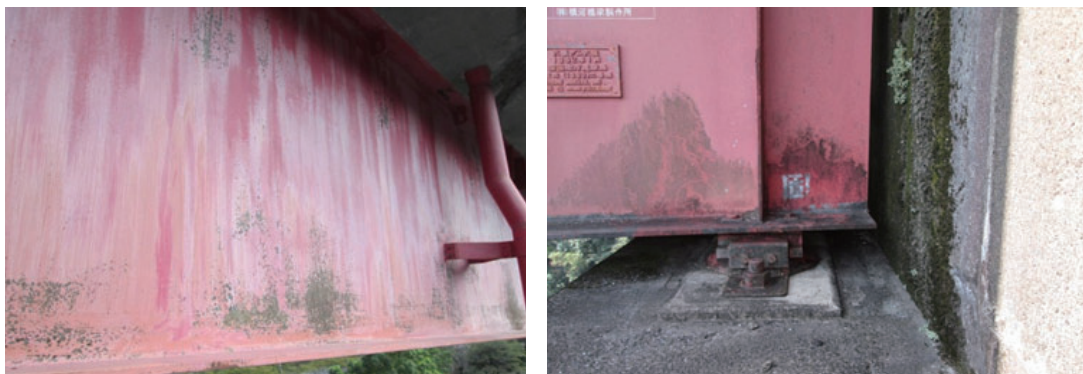
写真－10 鈹桁

吊橋部以外の隣接橋梁についても、鋼部材の防食機能の低下がみられるところの確認できる。予防保全の観点から部分的な塗替え塗装や伸縮装置の非排水化を検討することが推奨される。特に桁端部は腐食の進行が早いことから実施時期はできるだけ早い方が合理的と考えられる。

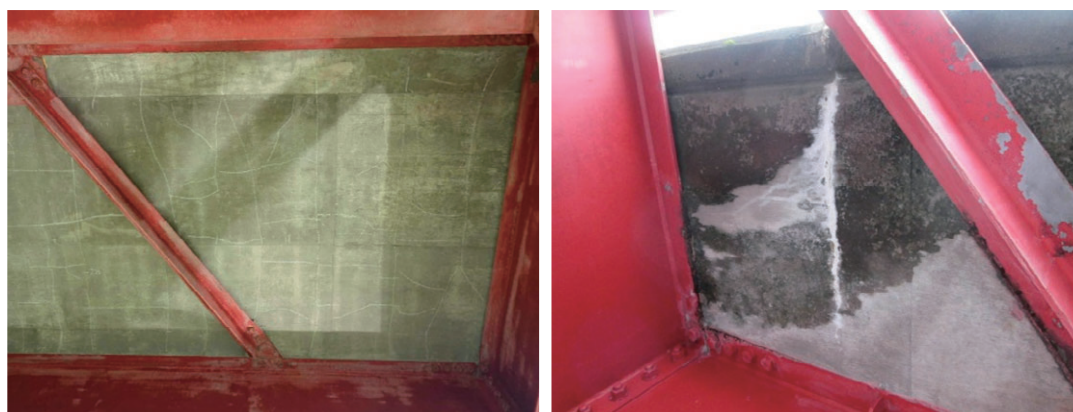
写真－11 床版・舗装

補剛桁のコンクリート床版では、ひび割れが発生しており、一部においては漏水、遊離石灰を伴うものも見受けられる。ひび割れの拡がりや外観からは現時点で床版機能そのものに大きな影響がある可能性は低いものの、水の侵入は耐久性を大きく低下させる可能性があることから、長寿命化の観点からも、少なくともすでに漏水や遊離石灰が見られる箇所においては早期に橋梁上面からの防水対策を万全なものにしていくことが重要である。舗装修繕時には防水層の施工や排水柵などの排水システムの精査を行うのがよいが、それまでの間も、必要に応じて舗装のひび割れ注入を行うのがよい。また、地覆のひび割れも発生しており、雨水等が侵入する原因となるため、地覆部も合わせて防水対策を行うのがよい。
