道路管理瑕疵の未然防止に向けた 取組みについて

国土交通省 九州地方整備局 道路部 路政課

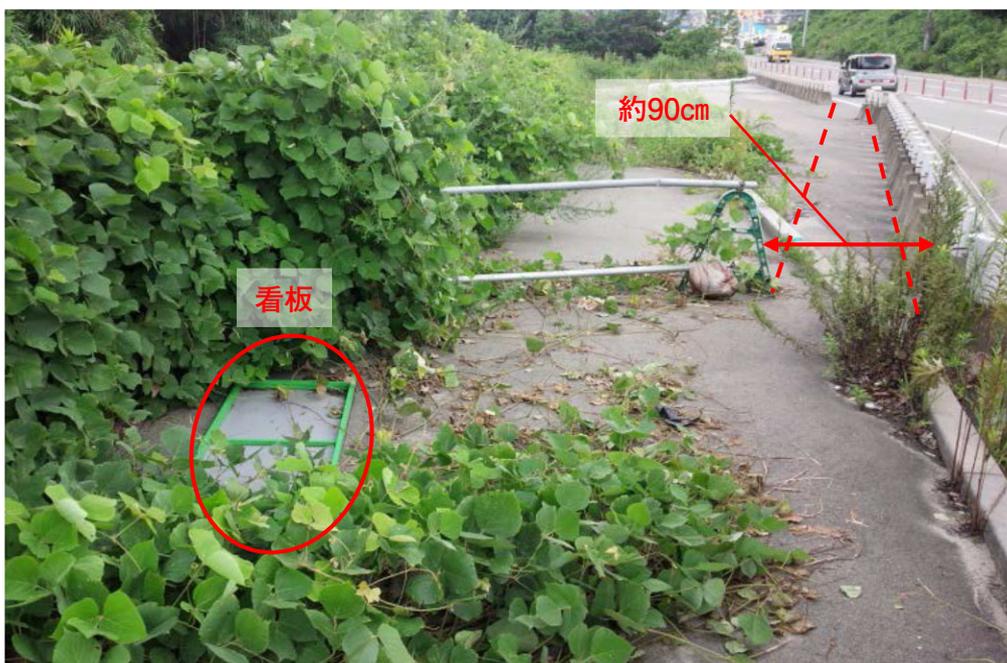
【事例 1】安全施設不備

■概要： 歩道端末部において、歩行者等がそれより先へ進入しないよう仮設の防護柵及び進入禁止の看板を設置していたところ、防護柵がずれて 90 cm 程度の隙間が生じていたほか、看板もはずれて表示面を下にして歩道脇に放置されていた。

また、車道部にあった仮設ガードレールが前方で開口していたこともあり、あたかも通り抜けできるような外観を呈していたところに自転車が本件隙間から進入し、斜めに横断する形で歩道縁石に接触し転倒、自転車を損傷するとともに運転者も負傷した。

■問題点： いつ頃から防護柵がずれ、看板がはずれていたのか把握できていなかったこと。

これは、巡回時において、本件防護柵及び看板の本来の設置状況や、その状況については常日頃から確認すべきことなどが、十分に把握されていなかったことによるものと考えられる。

■教訓： 道路巡回においては、仮設物についても、その可動性に鑑み、設置状況等を十分確認することが必要。

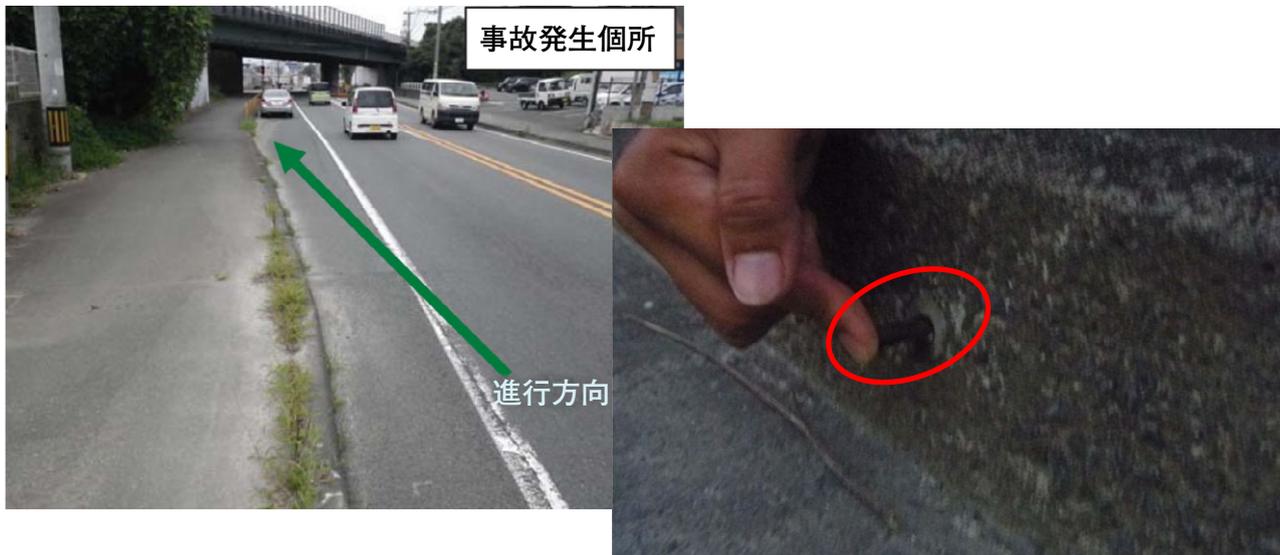
【事例 2】路上障害物

■概要： 車道路肩の幅員が、一部において自動車の駐停車が可能な程度まで広がっており、その近傍にゴミ集積所がある箇所において、自動車がゴミ出しのために一時停車しようとしたところ、マウンドアップした歩道縁石の横から飛び出していたボルトに接触し、タイヤがパンクした。

- 問題点： 本件ボルトの存在を把握できていなかったこと。
本件ボルトはその設置位置や大きさ等から、発見することは容易ではないと考えられる。
しかしながら、本件箇所はゴミ集積所に近く、路肩幅員が広がっていることから自動車の駐停車が予見される場所、自動車運転者は通過車両に配慮すれば歩道に極力幅寄せして駐停車しようとするものと考えられ、こうした行動まで想定した上での安全性の確保が求められる箇所であると考えられる。
- 教訓： 自動車の駐停車が想定される箇所では、自動車の車道端への幅寄せ等まで想定した安全確認が必要。その際、本件ボルトのような突起物の存在にも注意が必要。
