# 半世紀以上も不法占用となっていた石灯籠の除去に向けた取り組みについて

国土交通省 中部地方整備局 三重河川国道事務所

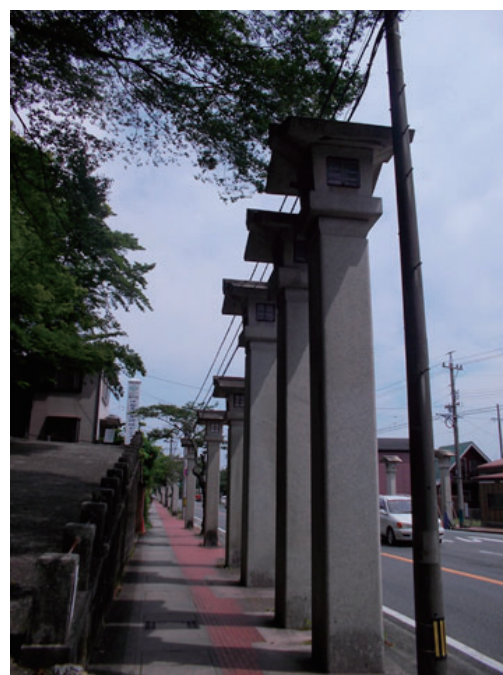
- ① 適切な管理を行う者が存在せず、不法占用の状況が続いていたこと。
- ② 簡易な方法で石灯籠の上部が固定されており、発生が切迫し、甚大な被害が想定される南海トラフ地震により、倒壊する可能性が高く、道路利用者等への直接的な被害をはじめとして、緊急車両や避難住民の通行の妨げにもなること。
- ③ 設置箇所によっては、石灯籠が歩道幅を狭め、通行の支障になるなど、道路利用者への利便性・安全性にも影響があること。
- ④ 景観面でも形状の異なる石灯籠が不規則に乱立していることから、伝統的な町並みとして、景観上望ましい状況にないこと。

写真-1 石灯籠の設置状況(約6m)

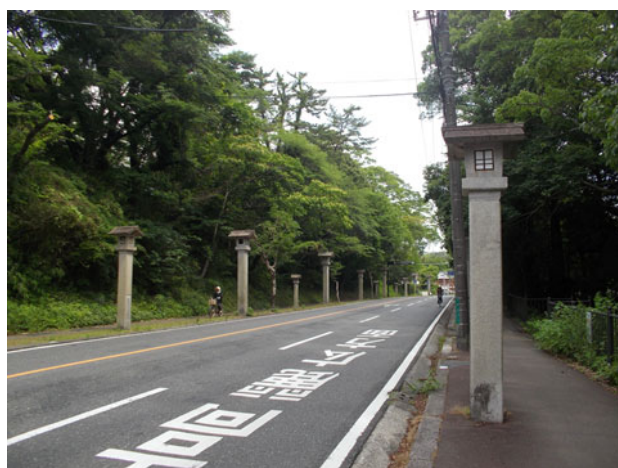
写真-3 石灯籠の設置状況  
(高さや配置に統一感がない)

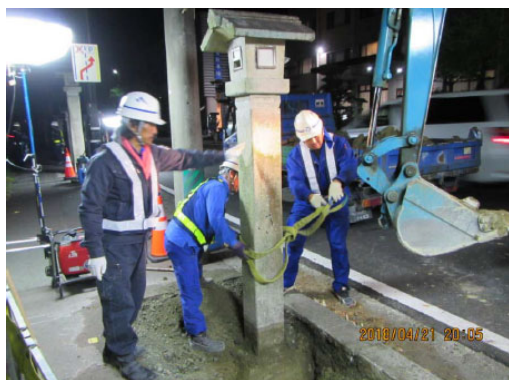
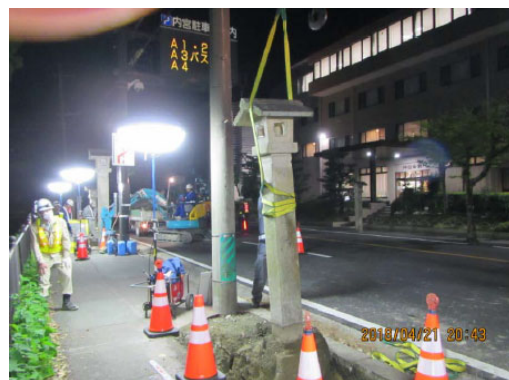
写真 -4 撤去作業の様子

ら、伊勢神宮への参拝客に配慮し夜間施工とし、高さ約 6m の石灯籠をクレーンで吊り上げる際に支障となる電線をあらかじめ移設する等、細心の注意を払いながら、作業を行いました。

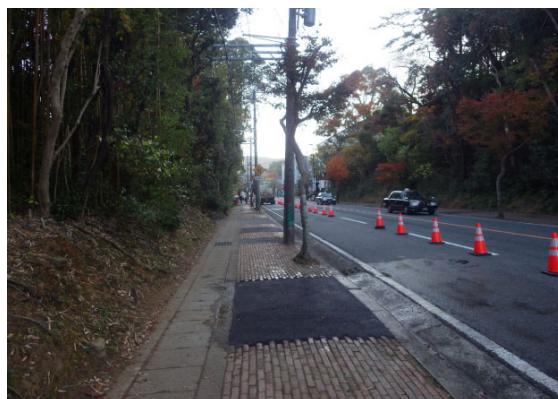
写真 -5 撤去作業完了の様子
