奈良国道二五号損害賠償請求事件

〔二審判決〕平成一五年四月二五日

京都地方裁判所 請求一部認容（確定）

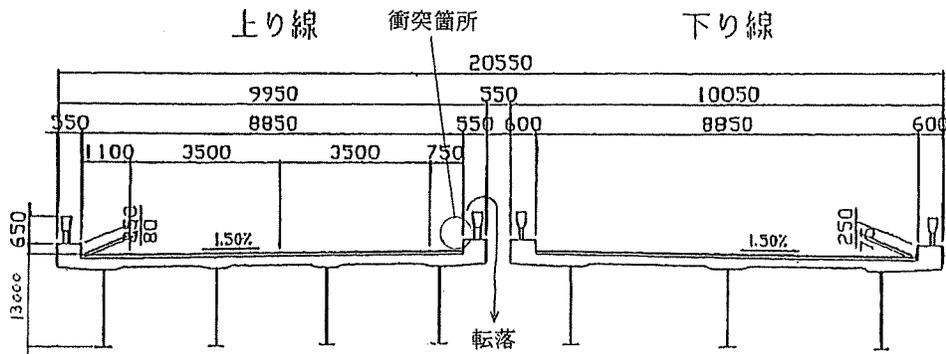
図1 橋梁断面図

本件橋梁の入口付近は、上下の車線が一体となっているような外観であり、橋梁上においても、走行車両から、独立した橋梁であることは認識し難く、歩行者が、ガードレールから一メートル程離れた位置から中央部を一見した場合も、独立した橋梁であることを認識することはできないことから、本件橋梁が、上下別々の橋梁により構成され、本件空間部分が存在することを、運転者が認識することは、通常困難であり、一体の橋梁と認識するのが通常である。被害者は、本件事故後追突事故の発生も認識して

いたと考えられ、本件空間部分に橋梁が続いていると考えられると、本件空間部分は最も好ましい避難場所であると認識したと推定されるが、これについては、誰もが同様の認識をすることを考えられる。また、本件橋梁手前には、非常駐車帯が設置されているが、そこまで行く危険を考えると、非常駐車帯で待機すべきであったとまではいえない。よって、被害者の認識と行動は、一般人として通常の認識と行動であったと解され、本件橋梁において、人がガードレールを乗り越えることは、通常予測できる行動であった。また、本件空間部分から転落事故を防ぐには、本件空間部分への進入を防ぐために、空間の上部にそこへ立ち入らせない程度のネット等を貼れば足りることであると考えられる。
