# 訴訟事例紹介

## カーブにおけるガードレールが設置されていない 地点から自動車転落した事故について

### 道路の管理瑕疵が争われた事例

— 静岡市道 自動車転落事故損害賠償請求事件 —

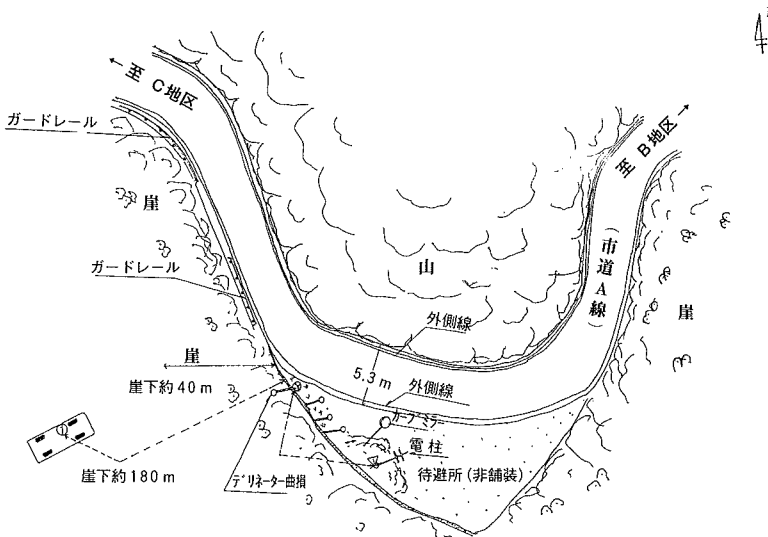
別図

② 本件道路には、別図（50頁参照）のとおり、カーブ中央に未舗装の待避所が設けられ、待避所中には土盛りがされてカーブミラー及び電柱が設置され、本件転落地点には、丸形反射板（以下「デリネーター」という。）付きの路側ポールが四本設けられていたが、ガードレールは設けられておらず、その直近のC地区方向にガードレールが設けられていた。

① 亡Xは、平成一四年八月三一日から同年九月二日までの間に、車検切れの普通乗用車を運転して、A線をB地区方面からC地区方面に向けて走行していたが、本件転落地点から車両ごと転落し、亡Xは死亡した。亡X運転車両は、路外逸脱後、約四〇m下方の地点に第一転落をした。第一転落地点から上方に垂線を引くと崖端から二八mの地点であつた。

② 本件転落地点に設置されたデリネーター付きの路側ポール四本のうち、C地区寄り的一本が崖下方向に曲損していたが、路面に亡X運転車両のスリップ痕等顕著な痕跡はなかつた。

ターを押し倒し、道路と直角に近い角度で転落したこと、その際に亡Xは急制動の措置をとっておらず、三五km/h前後の速度で路外に逸脱したことが推認される（前記のとおり亡X運転車両は、減速することなく路外に逸脱し、別紙図面記載A地点が第一転落地点であることからすると、上記態様で転落したと考えることが合理的である。）が、それ以外については不明であり、転落に至るまでの走行態様も不明である。
