# 上山市における橋梁直営補修の取り組みについて

## — 継続的な橋梁維持管理を見据えた実証 —

山形県 上山市 建設課

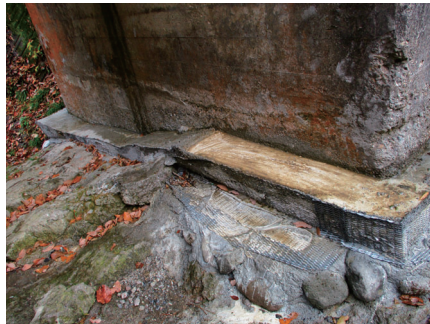
写真3 洗掘による橋台欠損部の断面補修

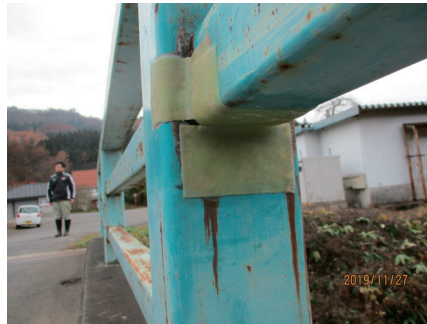
写真4 紫外線硬化型シートによる高欄腐食部補修

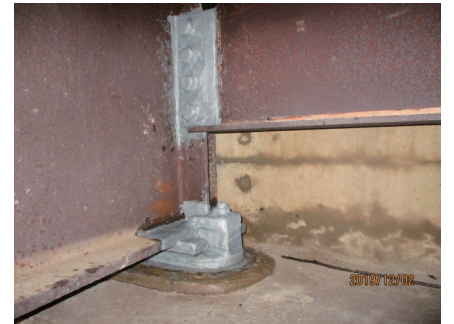
写真5 防食材貼付による支承補修

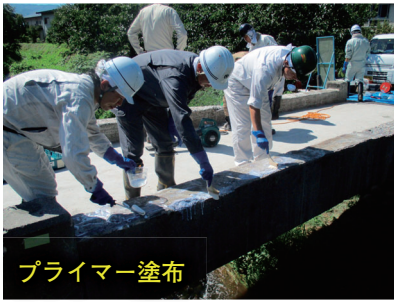
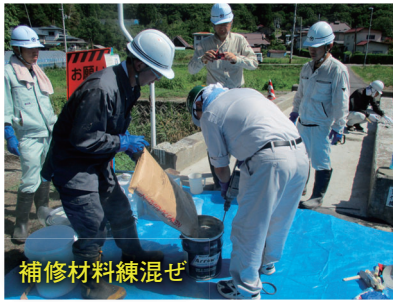
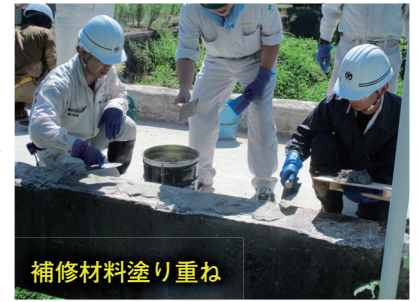
補修箇所は架設から64年経過したRC桁橋の主桁（上流側・下流側）及び床版下面で、凍害により、はく離及び断面欠損が発生し、今後も欠損部の損傷の進展・拡大が懸念された箇所です。

写真6 主桁の断面補修の流れ

主桁の補修については、上面のはく離している箇所をピックやドリルを使用してはつり、整形、清掃、プライマー塗布（鉄筋露出部は防錆材塗布後）を行いました。下流側の断面補修は、ミキサーにより混練した高性能材料の密着性を高めるため下地塗りを行った後に塗り重ね仕上げを行いました。上流側の断面補修は、スコップで練混ぜた市販品材料を同様に塗り重ねて仕上げました。そして、直射日光や急激な乾燥を防ぐため、濡れ布により養生を行いました（写真6）。

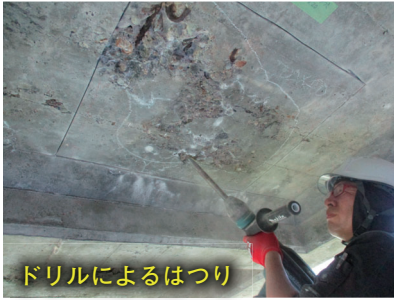
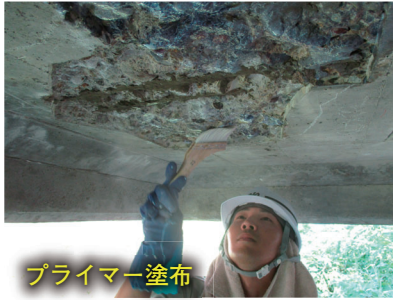
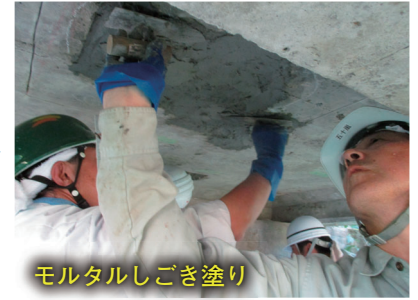
写真7 床版下面の断面補修の流れ

床版下面については、主桁同様はつりとプライマー塗布作業後に、高性能材料を塗布し補修材がだれないよう数回に分けてコテにより塗り重ねを行いました（写真7）。補修作業は10人により作業を分担し、約7時間で完了しました。

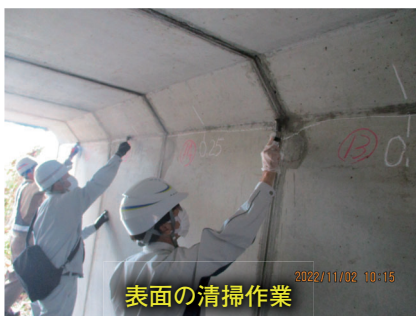
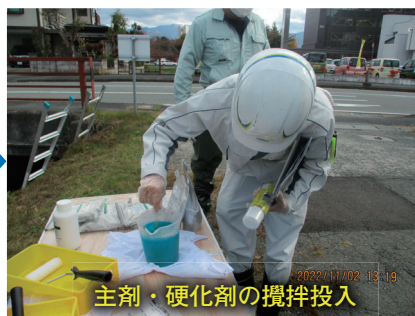
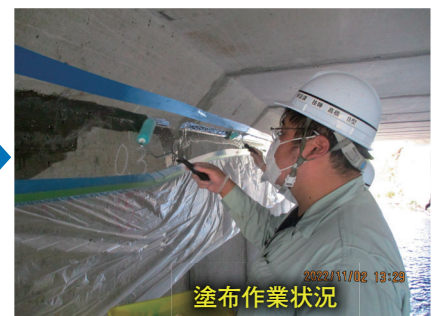
補修箇所は架設から41年経過したBOX橋の側壁のハンチ部分の軽微なひび割れであり、今後も河川の水位により水の侵入等から凍結融解による亀裂部の損傷の進展・拡大が懸念された箇所です。

写真8 BOXひび割れ塗布補修の流れ

小規模橋梁の特に損傷事例が多いひび割れ補修について、NETIS登録商品を積極的に使用して直営補修を行うことで、技術力の向上と新技術の活用（補修設計・工事）の選定に活かさればと考えました。補修材料は、NETIS登録の工法・製品から今後の新技術活用に向け効果や信頼性を確認するため、作業性、仕上がり、再劣化などを比較検証することを目的として、A1側とA2側に分けて2工法の材料を選定し、浸透型エポキシ樹脂による塗布型注入工法と塗布型・浸透エポキシ接着剤を採用しました。

塗布作業は10分程度の間隔でどちらも5～7回程度重ね塗りを行い、ひび割れ面より接着剤を浸透させる方法で実施した結果、作業時間は5～6人程度で分担しどちらも1時間程度で完了しました（写真8）。

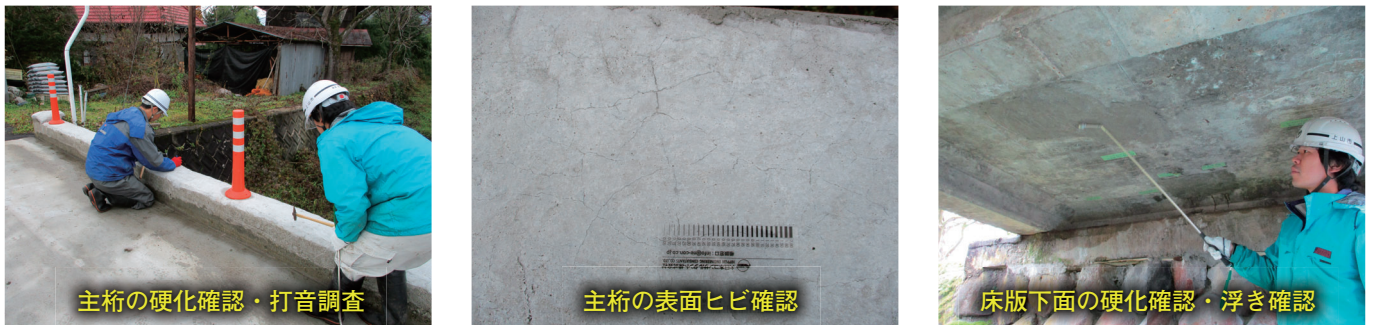
その結果、実証①の主桁及び床版下面の補修材料は正常に硬化していました。市販品材料の仕上がりは良好でしたが、高性能材料を使用した主桁は材料を薄く塗り付けた部分に、補修断面厚さの不均一に起因すると推定されるひび割れが発生していました。やはり、高性能材料の使用には、それに見合う施工のスキルが必要であると感じました（写真9）。

写真9 主桁・床版の断面補修後のモニタリング

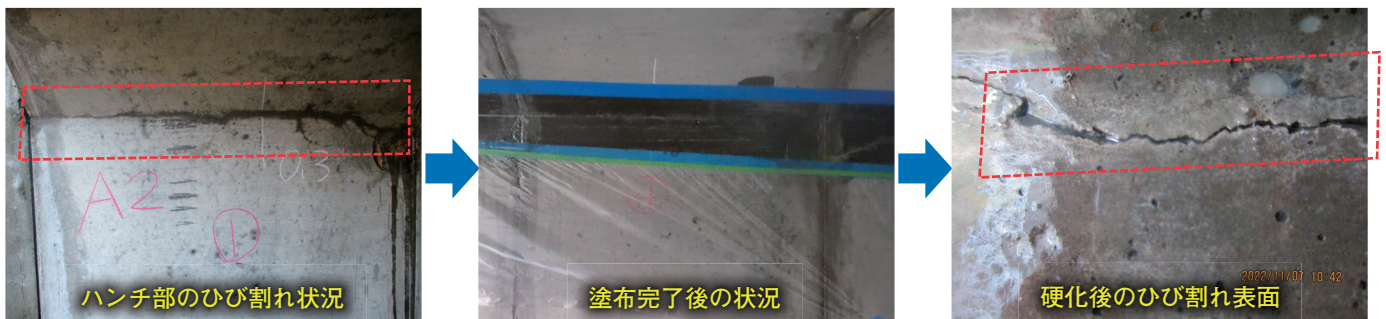
実証②では両側ともひび割れ注入が硬化しているものの、A1側の表面には空隙が目立ち、材料の特性上浸透性が早いことから実証による塗布回数の不足が原因であることが分かりました。A2側は粘性度が高くある程度の浸透で硬化し空隙も無いことが分かりました（写真10）。

写真10 BOXひび割れ塗布後のモニタリング
