呉市管理「仁方隧道」の修繕代行事業について

国土交通省 中国地方整備局 広島国道事務所

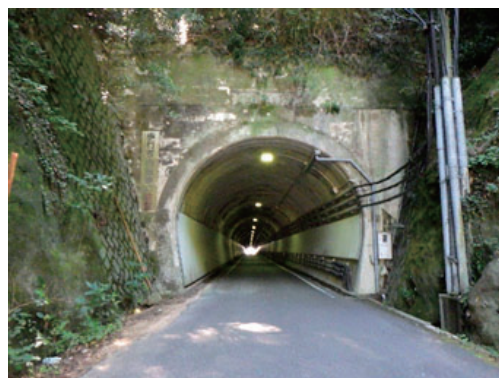
写真1 仁方隧道終点側坑口

一方、仁方隧道は全長260m、幅員5.5mのトンネルであり、昭和13年（1938年）に広島県が建設し、昭和43年（1968年）に呉市へ移管され、建設後80年以上が経過しています（写真1）。トンネル全長の約5割の区間で吹き付けによるモルタル補修が施されているほか、全長の約3割の区間でコテ塗によるモルタル補修が施されています。

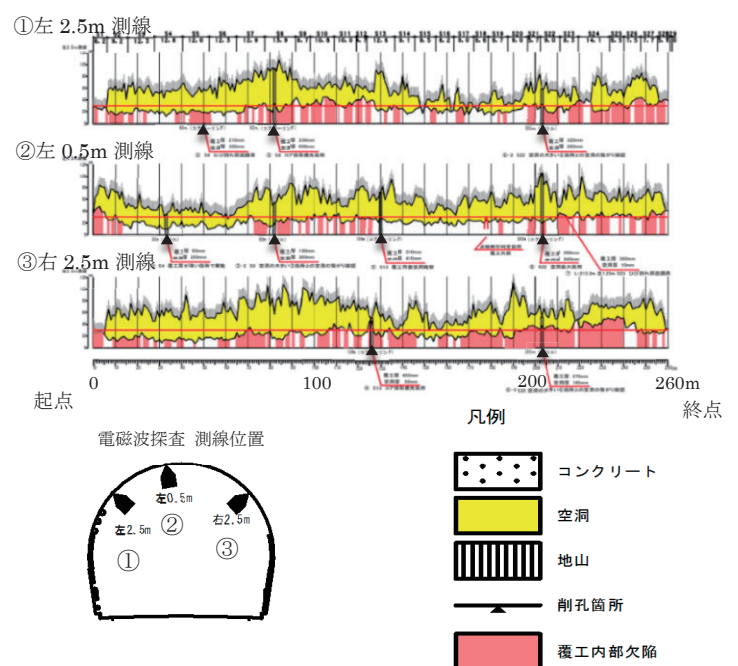
事前に電磁波探査による調査を実施した結果、トンネル全延長にわたりトンネルアーチ部の覆工背面の地山との間に空洞が確認されました（図2）。また、覆工コンクリートのコア抜き箇所から地山状況を確認したところ、覆工背面に崩落した地山または施工時に詰めたズリのようなものが確認されましたが、地山は堅固でありました（写真2、3）。ただし、覆工背面の地山の一部に亀裂が確認され、一方、トンネル終点側に向かって水が集まりやすい谷地形で、且つ、覆工背面の地山の一部において風化が確認されたことから、終点側坑口部においては、地質・地下水等の状況を確認するための詳細調査を行うこととしました。（図3）

写真2 背面空洞
(空洞最大箇所)

写真3 背面空洞
(覆工欠損箇所)

裏込め注入の材料は、「覆工への影響」、「巻厚不足箇所への適用」、「湧水箇所への適用性」に優れた「発泡ウレタン」の適用性が高いと判断しました。特に仁方隧道の場合は、覆工コンクリートの巻厚不足や品質の問題から、注入にあたり、覆工コンクリートに影響が出ないように注意しながら施工を行う必要がありました。そのため、既設覆工コンクリートの応力照査を行い、発泡ウレタンの自重と注入圧の圧力管理値を決定しました。また、自由発泡による圧力も発生するすと考えられ、この圧力は0.0188Mpaを想定しているものの、これは覆工コンクリートの背面圧力に対する耐力0.052Mpa以下であるため、自由発泡状態であれば、施工に問題はないと考えます。

なお、注入材が覆工背面に過度に注入された場合には、覆工へさらなる圧力が作用する可能性もあるため、発泡ウレタンがある程度充填できたと確認できれば、早期に注入を停止することで、既設覆工に大きな圧力を作用させることなく、注入が可能と考えました。この場合、天端に若干の空洞が残存する

可能性も考えられましたが、突発性崩壊に対しては、空洞深さが30cm未満程度となれば対策は不要となります。仁方隧道の平均空洞深さは30cm程度であるため、ある程度充填できれば、完全に充填しなくても十分な対策工になると考えました。

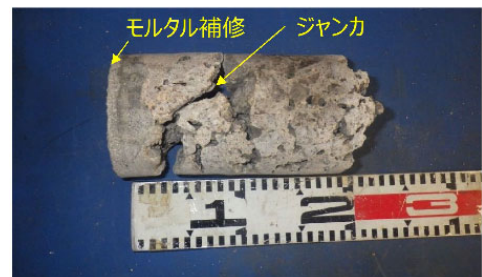
写真6 採取したコアの状況

ひび割れ箇所において、覆工コンクリートのコア採取を行ったところ、コールドジョイントやジャンカが確認され(写真6)、これらに起因してひびわれが発生しているものと推察されました。また、内装板の背面にも縦断方向打ち継ぎ目部にジャンカがみられ、そこからの漏水が確認されました。

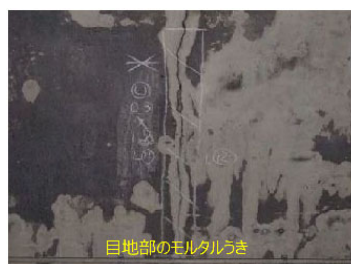
写真7 目地部モルタルのうき

トンネル内のモルタル補修箇所においては、多くのうき・剥離がみられました(写真7)。特にトンネル横断目地部のうきの箇所では、定期点検時に触診程度で落下する危険なコンクリート片があり、除去されていましたが、直轄診断時には、今後の変状進行によって落下の危険性がある箇所を指摘し、両坑口の面壁部の化粧モルタル箇所のうきについては、呉市により叩き落としによる応急措置が速やかに実施されました。

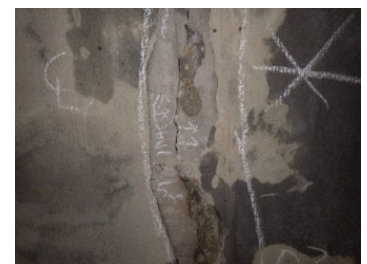
写真8 目地部段差

終点側坑口に近い2スパンの覆工打ち継ぎ目地部において、モルタル補修後に4～10mm程度の段差が生じている痕跡がみられました。これは、モルタル補修の後に外力による影響で生じたものと考えられます(写真8)。
