# 主要地方道京都広河原美山線（南丹市美山町芦生）における斜面崩落と道路破損の復旧工事について

京都府 建設交通部 道路管理課

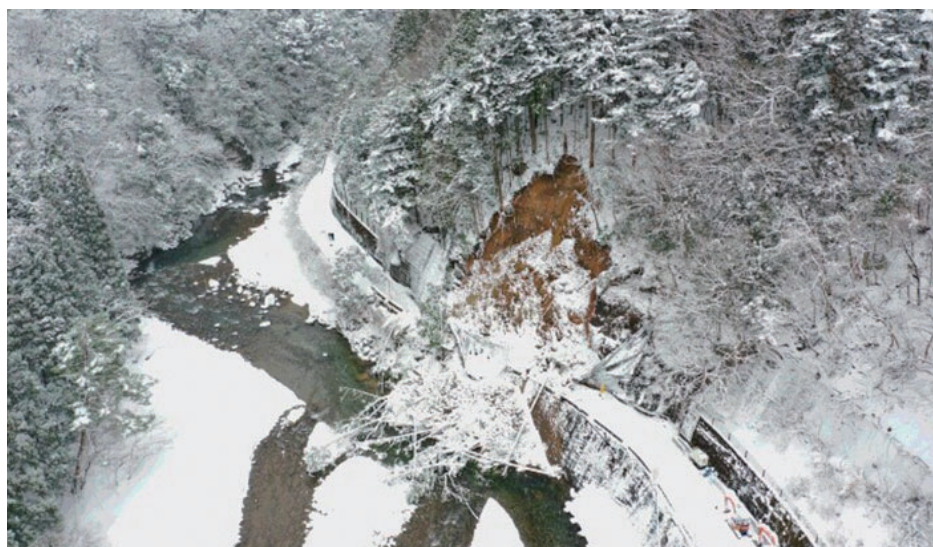
本路線において、令和4年1月18日の午前1時半頃、芦生集落の南丹市美山町側で道路上部の法面が、延長約50m、高さ約30mにわたり斜面崩落が発生し、道路の通行が寸断されました。本箇所では数日前から吹付モルタルが剥がれるなど異常が確認されており、職員が24時間体制で監視を行っている最中でした。本路線は、京都市側の佐々里峠が冬期通行止めであり、迂回路がないため、南丹市美山町芦生地区、佐々里地区、白石地区の37世帯63人で孤立状態となり、また電柱倒壊により110軒が停電しました。このため、早期の孤立状態解消と電気の復旧を目的として、佐々里峠の京都市側からの緊急除雪を実施しました。同日の午後4時には除雪を完了し、孤立状態を解消するとともに、現地に関西電力送配電（株）が高圧発電機車を配置することで、電気の臨時配給の実施を行いました。これらの早急な対応により、幸いにも孤立状態による人的被害はありませんでした。

被災時の状況

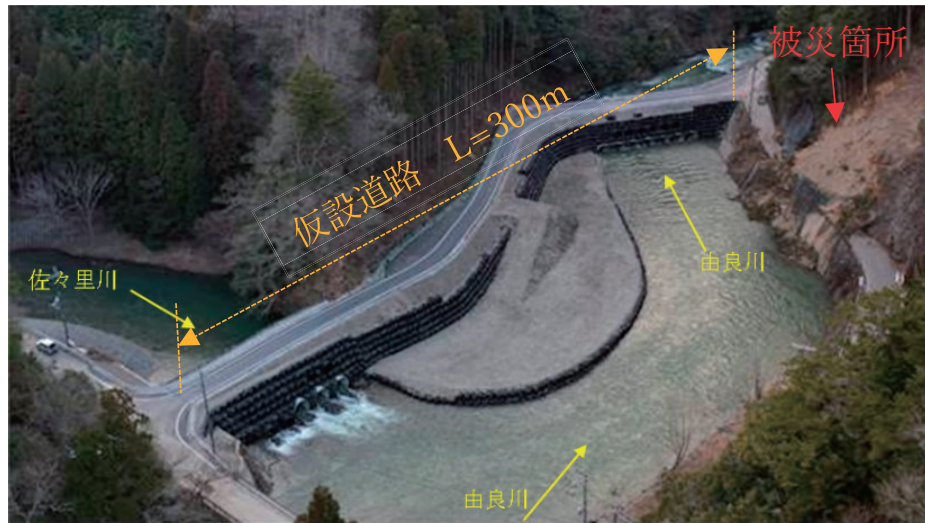
迂回路完成直後の状況

生活道路の機能回復を最優先に、河川内にコルゲート管による渡河道路及び対岸に大型土のうによる盛土を設置し、本復旧工事に用いる迂回路（L=300m）を確保しました。

大型土のう N=2,500 袋、盛土工 V=8,000m<sup>3</sup>、舗装工 A=900m<sup>2</sup>、コルゲート管（φ 2,500）N=15 本

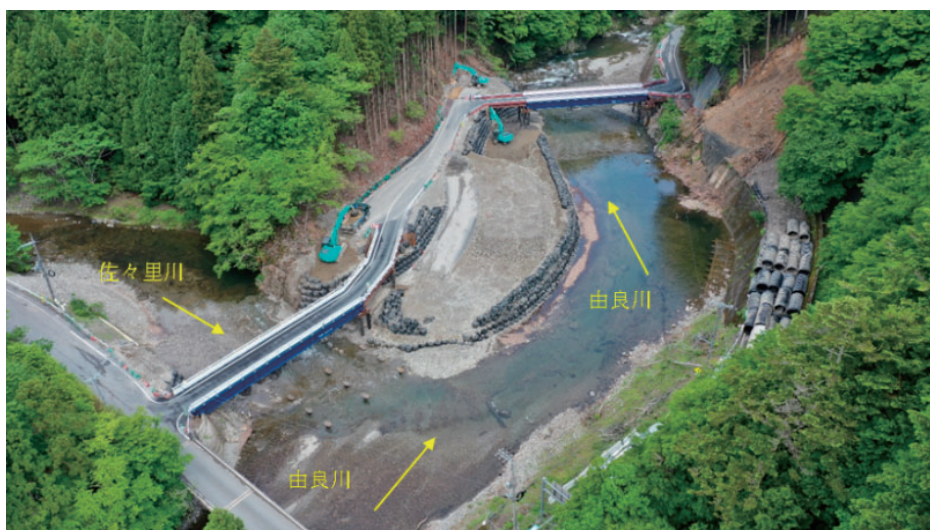
仮橋架橋・渡河部盛土撤去後の状況

出水期における住民の安全性確保を目的に、迂回路の渡河部（コルゲート管）を仮設橋梁に置き換える工事を実施しました。

仮橋架設 N=2 基 鋼管杭（佐々里川側）N=10 本 鋼管杭（由良川側）N=12 本

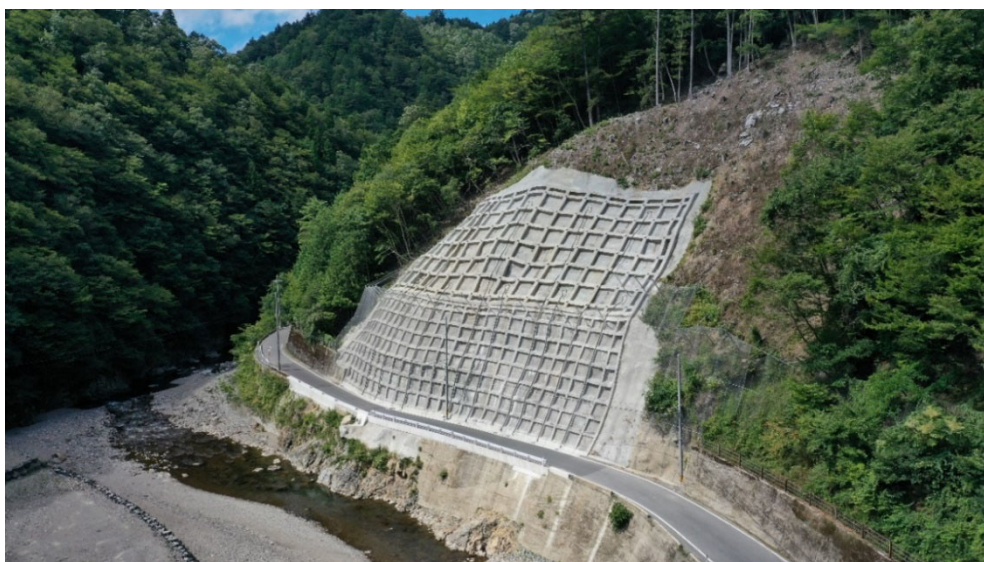
完成状況

本復旧工事は、以下のとおり上部法面工、下部法面工に分割して実施しました。現道を閉塞する崩土を安全に撤去するため、先行して自然斜面部にグラウンドアンカー工を施工しました。アンカー工の受圧板および法面保護工として、融雪時の浸食・浸透防止効果を期待できることから吹付法枠を施工しました。

なお、今回工事は、被災箇所のみならず、予防保全的な観点から、小規模な地すべりブロックを包括する範囲の対策工を実施しました。
