自然環境に配慮した道路事業の紹介

～「飛べない鳥」を輪禍から救え!～

沖縄総合事務局 北部国道事務所

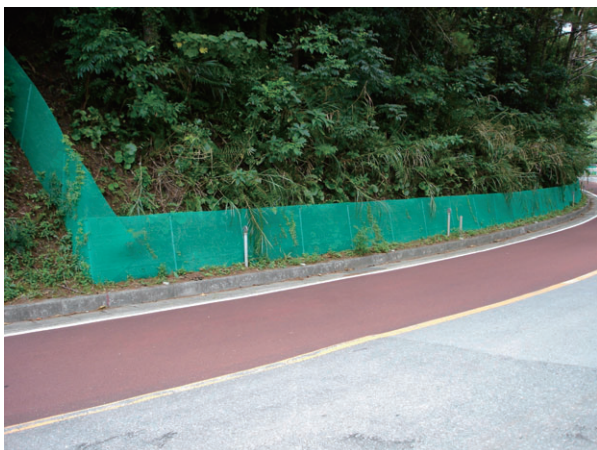
写真-3 クイナフェンス設置状況

(以下、クイナフェンス) の設置試験を平成19年度から実施しています。フェンスの構造や設置場所については、地形や既設構造物の状況から最も適切かつ有効と考えられる構造タイプ、設置方法を選定しました。クイナフェンスを設置することで、ヤンバルクイナの移動分断をするおそれがあるため、ヤンバルクイナの道路侵入が多く見られる繁殖期のみの設置とし、それ以外の時期はフェンス撤去を行っています。

フェンスの構造：自立タイプ、転落防止柵利用タイプ
フェンスの素材：プラスチック製角目ネット
網目サイズ：10mm程度
フェンスの高さ：約1m

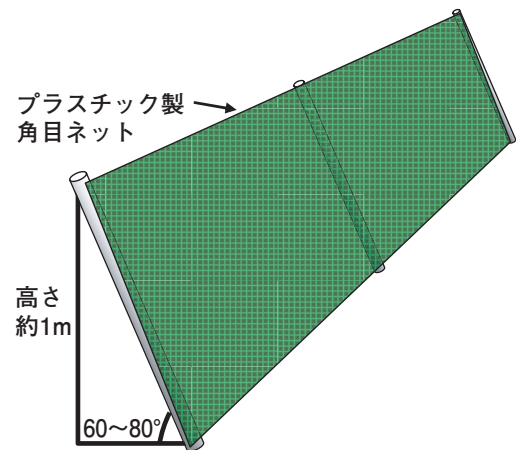
図-5 クイナフェンス構造イメージ

※設置位置は基本的に盛土法肩とするが、根入部に道路構造物が影響する場合は、法面側へ伐採範囲と共にスライドさせる。

※支柱の設置角度は、80°程度を基本とするが、現地条件により角度維持が困難な場合は、80°以上の角度で設置することで対応する。

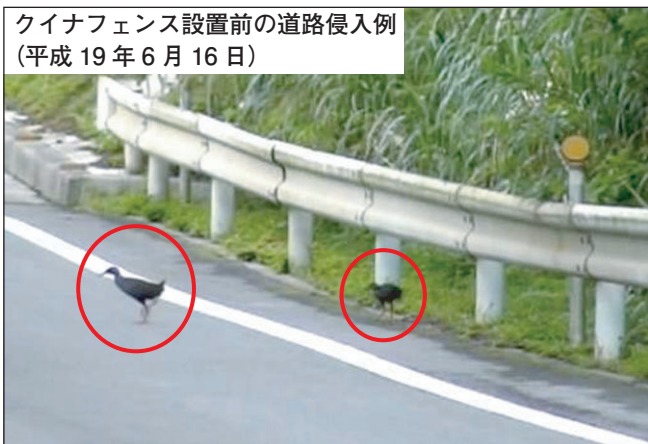
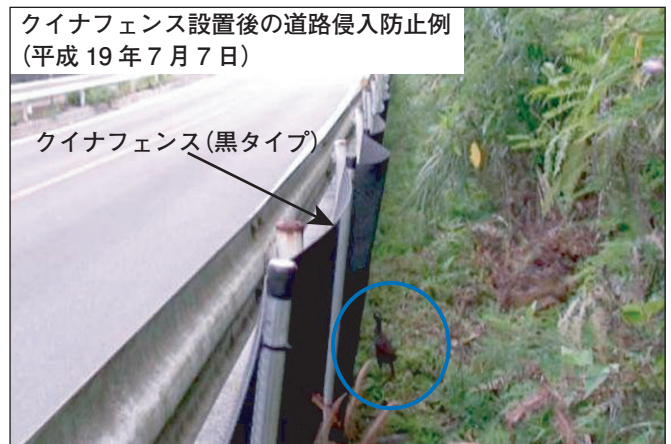
写真-4 クイナフェンス設置前・設置後の侵入状況

平成 19 年度に実施した調査の結果、フェンス設置前には道路での採餌や横断を目的としたヤンバルクイナの道路侵入が多数確認されましたが、フェンス設置後は確認されませんでした。

今年度も再度調査を実施したところ、クイナフェンスの飛越行為や端部からの道路侵入が数回確認されましたが、平成 19 年度のクイナフェンス設置前の道路侵入回数と比べて大幅に減少しており、一定の道路侵入防止効果はあったと考えられます。

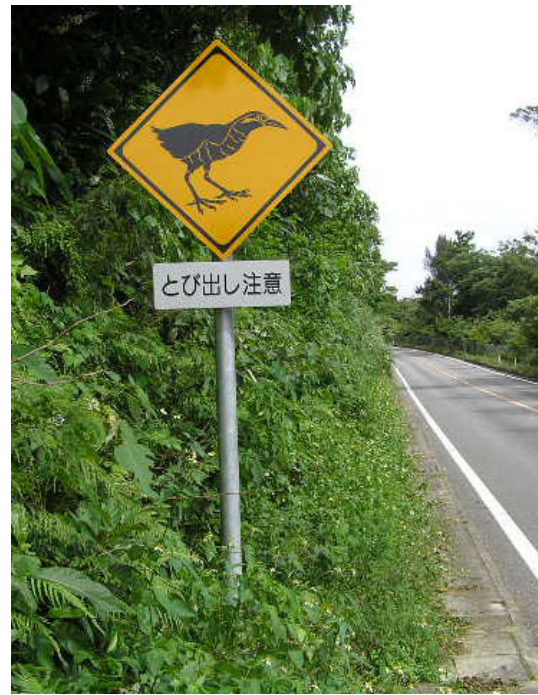
写真－5 標識設置状況

また、運転者に動物出現に対する速度抑制を喚起するための注意看板も設置しています。
