原動機付自転車が道路に生じていた隆起部分によって転倒した事故について、道路管理瑕疵が争われた事例

＜平成 19 年 7 月 31 日 徳島地裁判決＞

国土交通省道路局道路交通管理課

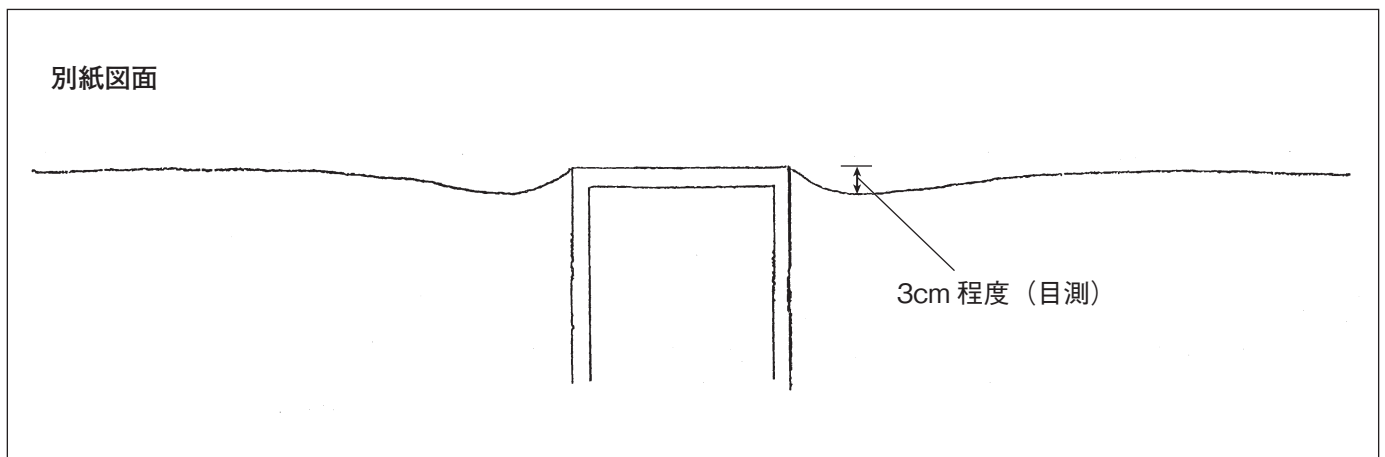
本件事故当時、用水路を挟んだ南北のアスファルト部分には若干のひび割れが生じており、用水路側に向かって約3cm程度の窪み(傾斜)が生じていた。用水路の前後の窪みの断面の状態は概ね別紙図面のとおりである。

イ 本件道路及び本件事故現場の状況、また、原告車両の転倒の態様等に照らせば、原告は、本件道路を走行していた際に本件事故現場付近でハンドルをとられことが認められ、その原因として、用水路の前に生じていた約 3cm の窪みが影響を与えたといえることができる。

しかしながら、本件道路は、非市街地を通り、東側は河川に、西側は畑に面した幅員約 4.8m の市道であって、車両及び歩行者の交通量の多くないこと、用水路の上部とその南北に生じた窪みとの高低差(深さ)が約 3cm 程度であり、その用水路の上部と窪みとの段差には若干のすり付け部が存在し、用水路の管が窪みに対して垂直に隆起した状態であったとはいえないこと、本件事故が発生する以前には本件道路の窪みなどに起因する交通事故が生じた旨の報告例のないこと等が認められ、加えて、本件事故当時、原告は、x の運転する自動車に先行して原告車両を走行させていたこと、また、初めて通行した道路とはいえ、本件道路は信号もなく、交通量も閑散としていたこと、時刻は午後 11 時を過ぎていたことなどの事情に鑑みれば、原告が相応の速度で原告車両を走行させていたことも十分に考えられ（なお、原告は、時速約 30km で走行していたと主張し、証人 x もこれに沿う証言をするが、これを裏付けるに足る客観的な証拠はない。）、そのことが本件事故の発生に大きな影響を与えた可能性も否定できない。
