# カーナビデータを活用して走行危険箇所をピンポイントで解消！

埼玉県 県土整備部 道路政策課

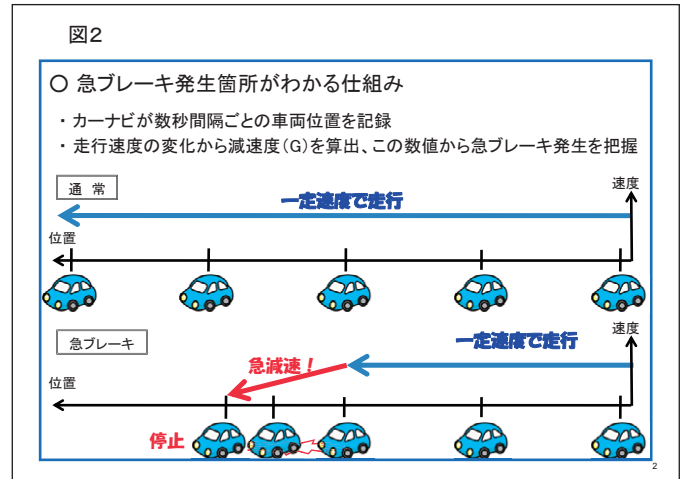
図1

Honda から提供される急ブレーキ発生箇所データは、①【減速開始地点の座標】、②【車両の進行方向の方位】、③急ブレーキの強さを表す【減速度】、④【発生日時】により構成されます。《図 1》

なお、本取組での急ブレーキの強さに関する定義は、各種資料等を参考に「減速度0.3G以上」としました。バスなどの旅客輸送において、急ブレーキを踏んだことによって乗客に不快感を与えると言われる強さが0.3Gとされていること等によります。

「急ブレーキ発生箇所データ」イメージ

はじめに、Honda提供の急ブレーキ発生箇所データ《図1》を視覚化するため、県においてプログラム処理を行い「急ブレーキ矢印」に変換しました。

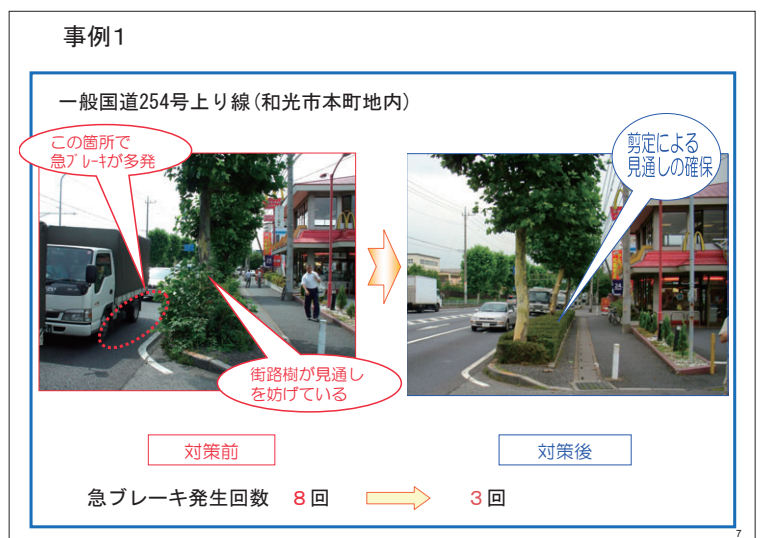
### 《事例1：街路樹の剪定》

事例1は、街路樹の繁茂が幹線道路へ出ようとする車の見通しを妨げており、安全対策前の急ブレーキ発生回数は8回/月でした。街路樹等の剪定による見通し確保を実施したところ、発生回数は3回/月に縮減されました。

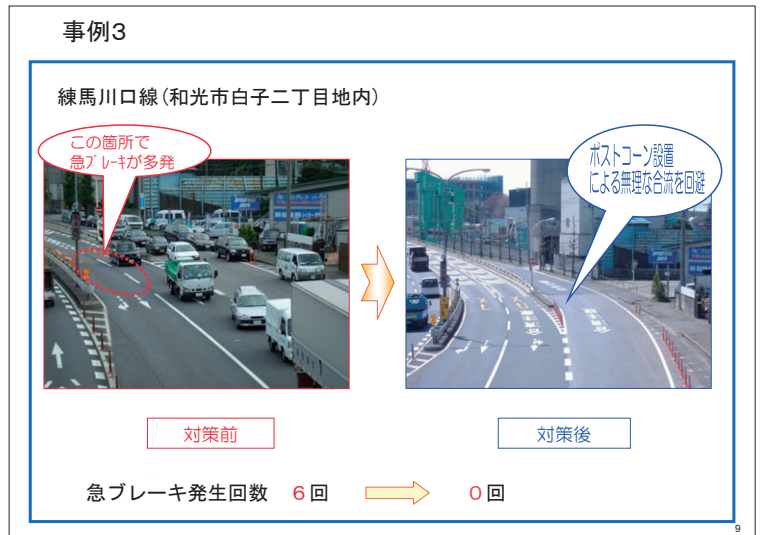
### 《事例3：ポストコーンの設置》

事例3は、幹線道路の合流地点で安全対策前の急ブレーキ発生回数は6回／月でしたが、ポストコーン設置による無理な合流を回避したところ、発生回数は0回／月に縮減されました。

これらの事例による急ブレーキ多発箇所の安全対策は、比較的、安価で簡易な工事により実施していますが、安全対策が完了した145箇所のうち約9割にあたる箇所で急ブレーキ発生回数が減少するなどの大きな事業効果が確認されています。
