平成23年(2011年)東日本大震災による 高速道路の被災状況と応急復旧概要について

東日本高速道路(株) 管理事業本部 管理事業統括課

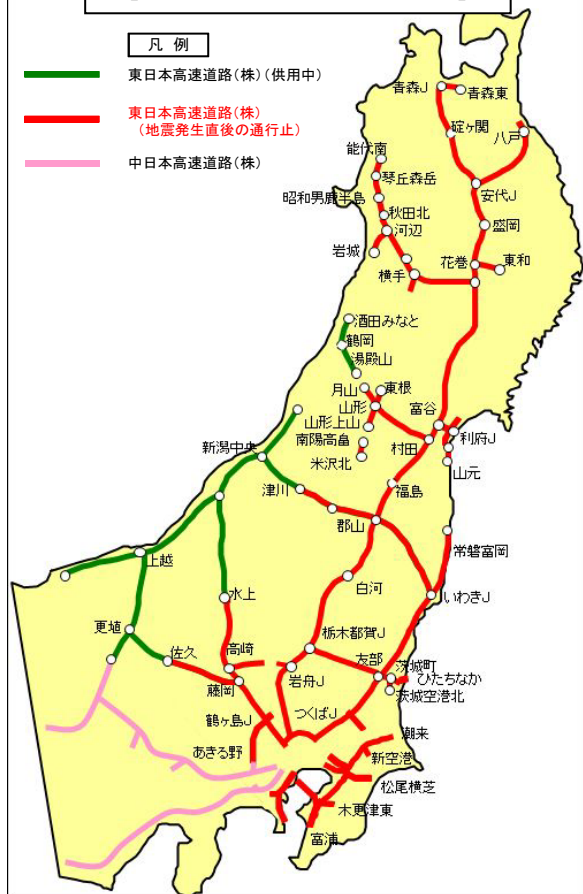
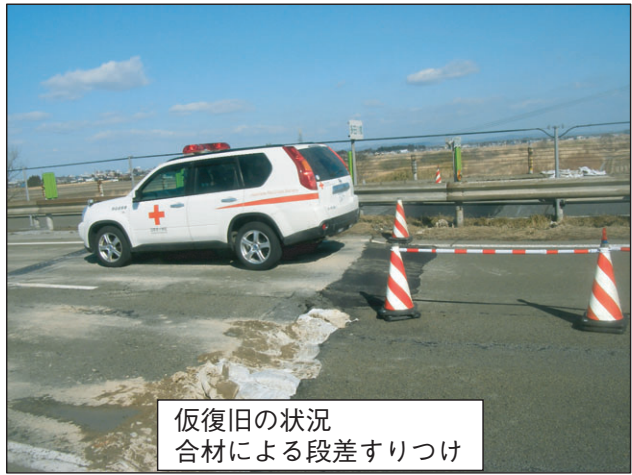
【3月11日の通行止め状況】

NEXCO 東日本が管理する高速道路では、地震発生直後、地震計の計測データは各地域の高速道路管制センターに転送され、基準値を上回る揺れが観測された場合は、即時に通行止めを実施することになっている。今回の地震では、北は青森自動車道から、南は富津館山道路まで、NEXCO 東日本が管理する高速道路約 3,570km（H23.3.11 時点）のうち 35 路線、約 2,300km が通行止めとなった。これは、NEXCO 東日本が管理する高速道路の約 65%であり、東北支社と関東支社、両支社にまたがる広域の通行止めとなった。

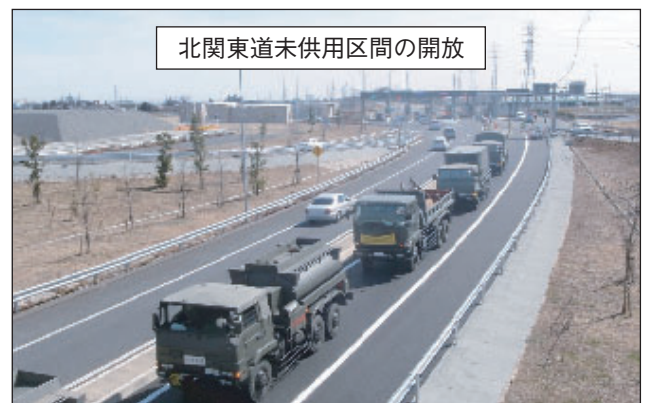
下図は、東北自動車道(那須～白河間)の交通量を表したものであるが、3月19日の東北道(川口JCT～宇都宮間)の通行止め解除、22日の大型車一般開放、24日の通行止め解除と徐々に交通量が回復してきている。

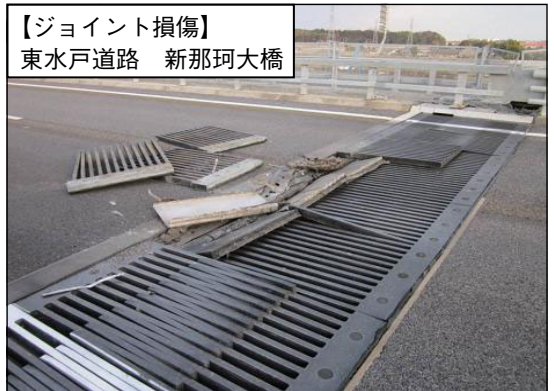
【ジョイント損傷】
東水戸道路 新那珂大橋

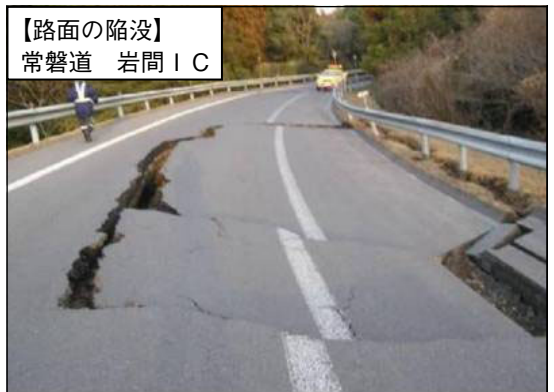
【路面の陥没】
常磐道 岩間IC

路面クラックや段差箇所では、クラックに碎石を詰め舗装によりすり付けを行っている。しかし度重なる余震により、同一箇所の補修を何度も繰り返す状況が続いている。また、三陸自動車道仙台港北ICや仙台東部道路仙台若林JCT、名取ICでは津波による浸水や瓦礫の堆積による被害を受けた。

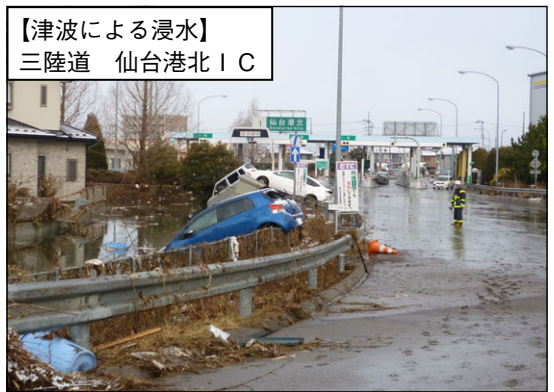
【津波による浸水】
三陸道 仙台港北IC

今回の震災においては、太平洋側に面した海岸部や平野部において甚大な被害が出ているが、三陸自動車道や仙台東部道路においても、浸水やがれきの堆積など被害が発生した。津波被害個所では瓦礫撤去を行うとともに、浸水した料金機械の取替を行った。瓦礫撤去においては、個人所有が特定できるもの（自動車など）も含まれていることから慎重な作業が要求された。（写真④）

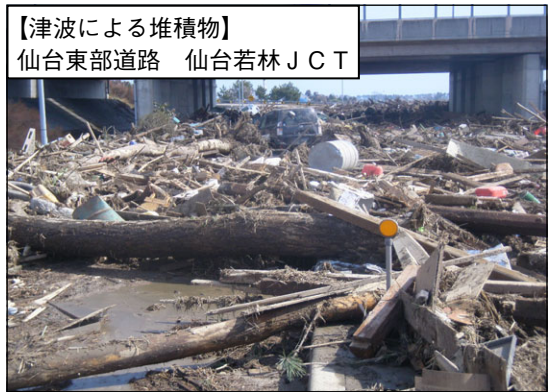
【津波による堆積物】
仙台東部道路 仙台若林JCT

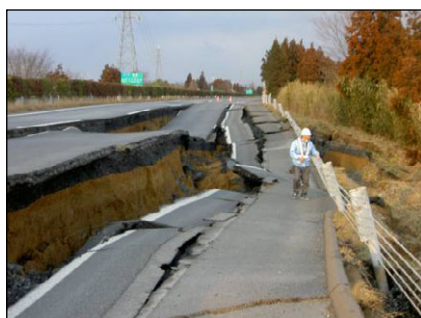
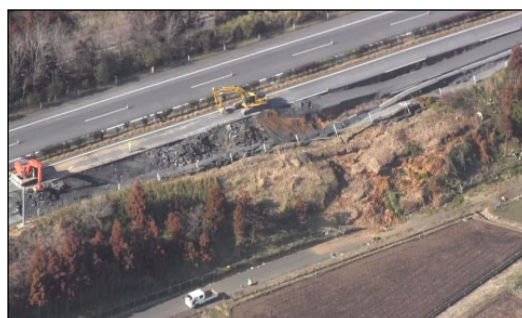
(写真①) 常磐道 水戸～那珂（上り線）盛土崩壊

当該箇所は、延長 130m にわたって、約 9m の盛土が崩壊していた（崩落土砂約 4,700 m³）。点検の結果、健全な下り線を対面通行規制で供用することで、上り線の施工ヤードを確保することができた。復旧工法は、崩落土砂を撤去し、大型土のうによりのり尻を押さえ、段切を行い碎石により盛土を再構築、その後路床や舗装、防護柵の復旧を行った。

(被災状況 3/11 16:00頃)

(被災状況 3/12撮影)

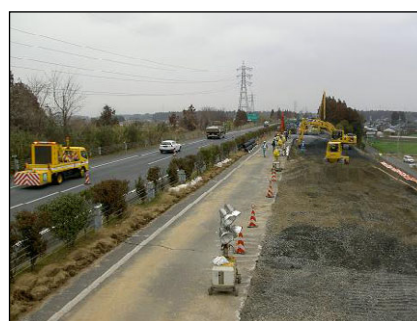
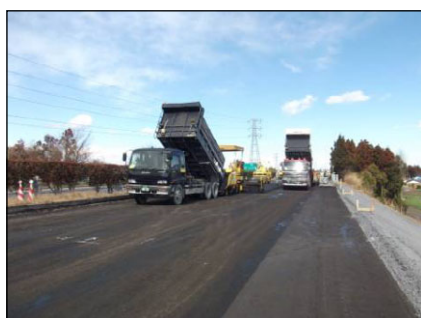
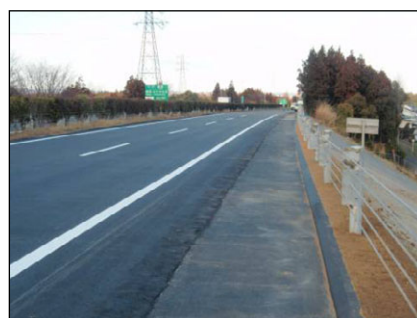
(崩落土砂撤去状況 3/14 3:00頃)

(路体・路床施工状況 3/15 13:00頃)

(舗装施工状況 3/16 17:00頃)

(復旧完了 3/17 19:00)

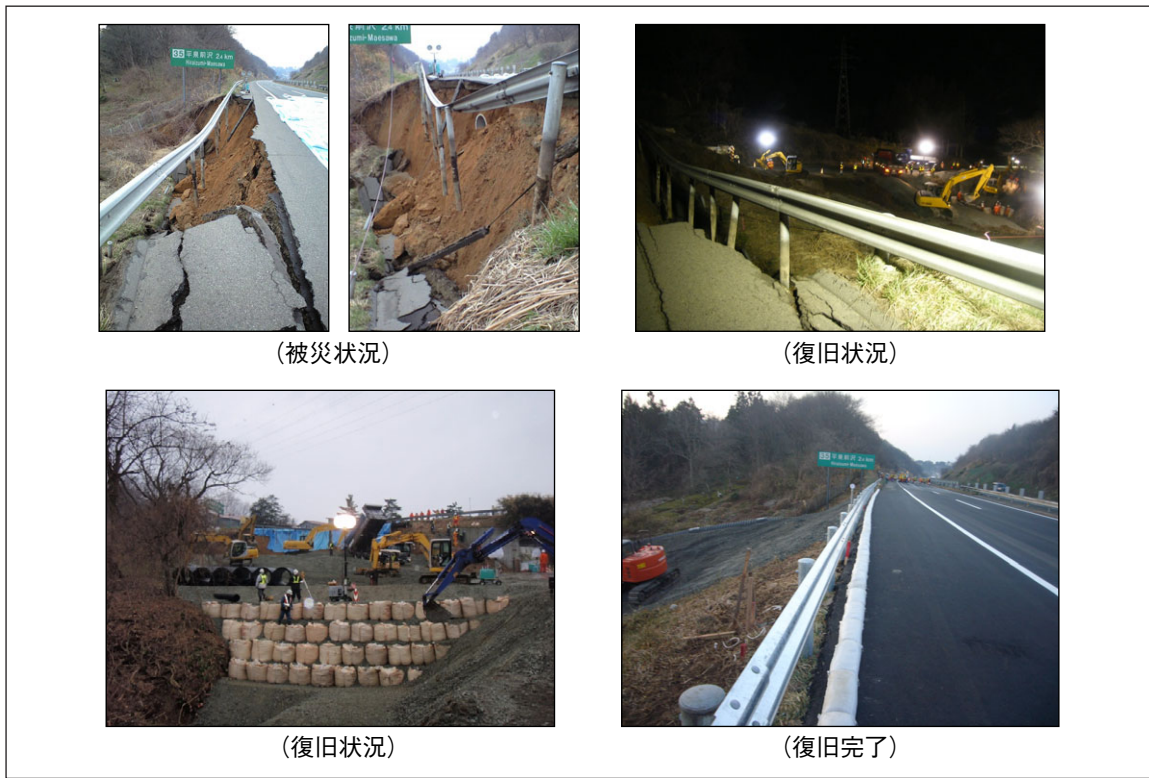
(写真②) 東北道 水沢～平泉前沢（上り線）盛土崩壊

4月7日の余震により発生した東北道水沢～平泉前沢（上り線）の盛土崩落現場は、高さ 16m の盛土が延長約 70m にわたって崩落した。復旧は、進入路の構築、排土（崩落土約 500 m³）、大型土のう設置、碎石による盛土を行い、発災後約 54 時間後に通行止め解除を行った。（写真②）

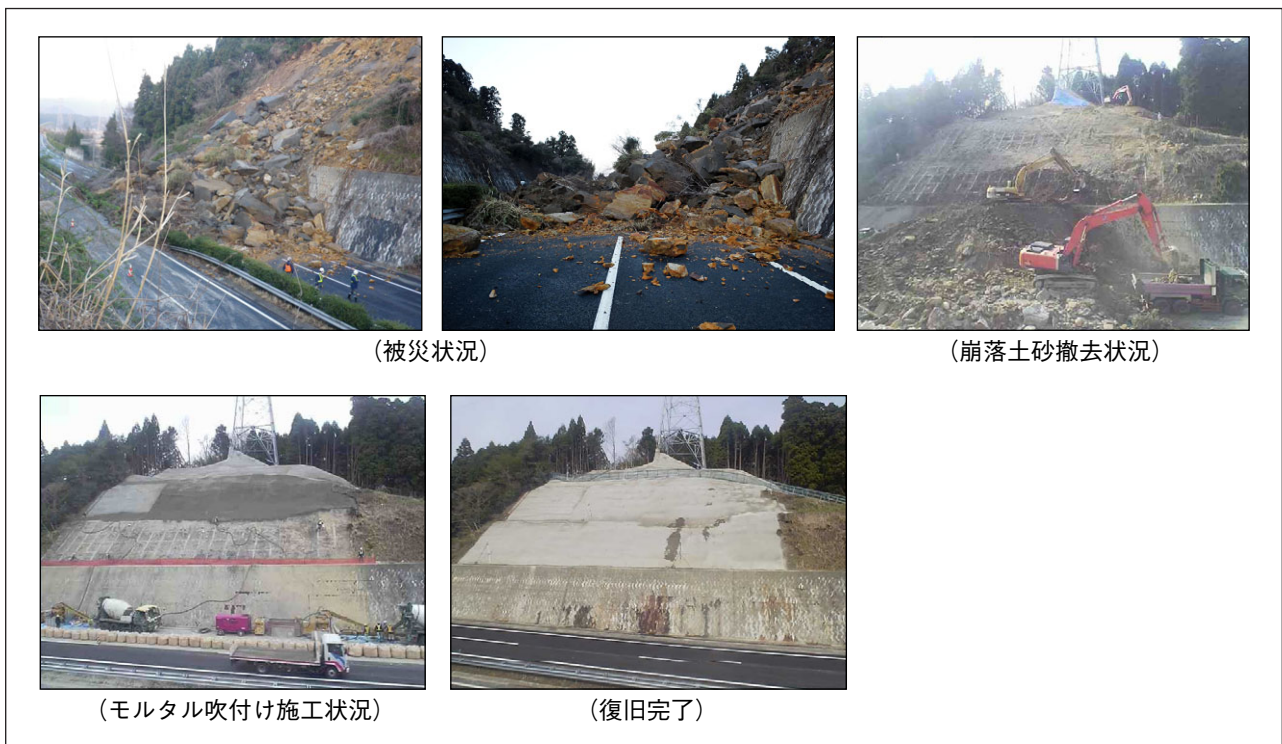
(写真③) 常磐道 いわき勿来～湯本（下り線）切土崩壊

4月11日の余震により発生した常磐道いわき勿来～いわき湯本（下り線）の切土崩落現場は、5段切土の頂上付近から地山が崩落したもので、高さ約35m、延長約50m、崩落土は約3,000 m³であった。現地は、切土頂上部に高圧線の鉄塔があり慎重な作業が求められる中、堆積した岩石や土砂の余震による崩落を注意しながら、岩塊を小割し搬出を行った。その後、崩落した切土のり面勾配を緩やかに切りなおし、発災後約71時間後には通行止め解除を行った。（写真③）

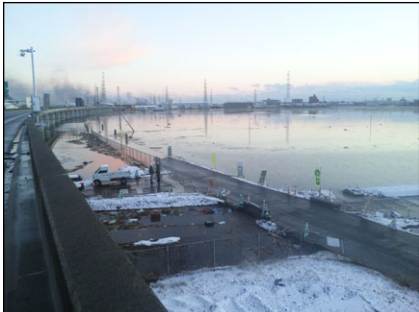
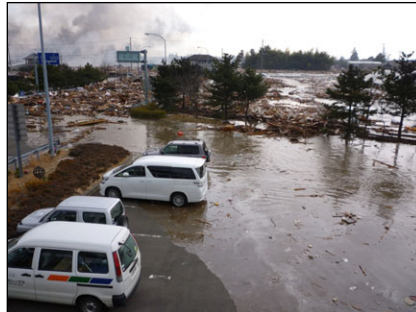
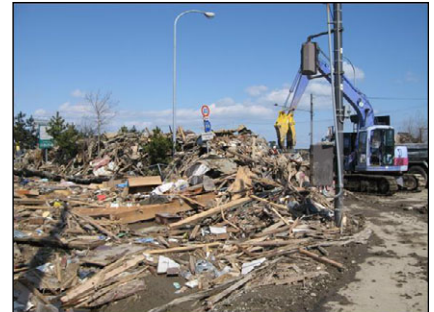
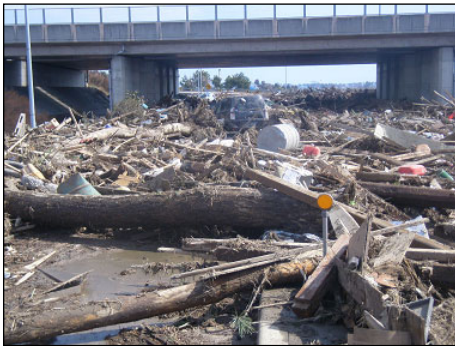
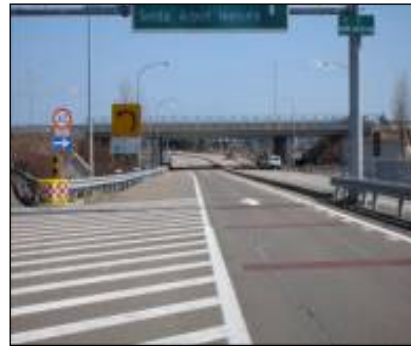
（写真④）津波被害

（三陸道 仙台港北IC付近）

（仙台東部道路 名取IC付近）

（瓦礫撤去状況）

（仙台東部道路 仙台若林JCT）

（仙台東部道路 仙台若林JCT 復旧状況）
