# 【君津新橋】コンクリートローゼアーチ橋の吊材破断に伴う復旧事例について

千葉県 君津市 建設部

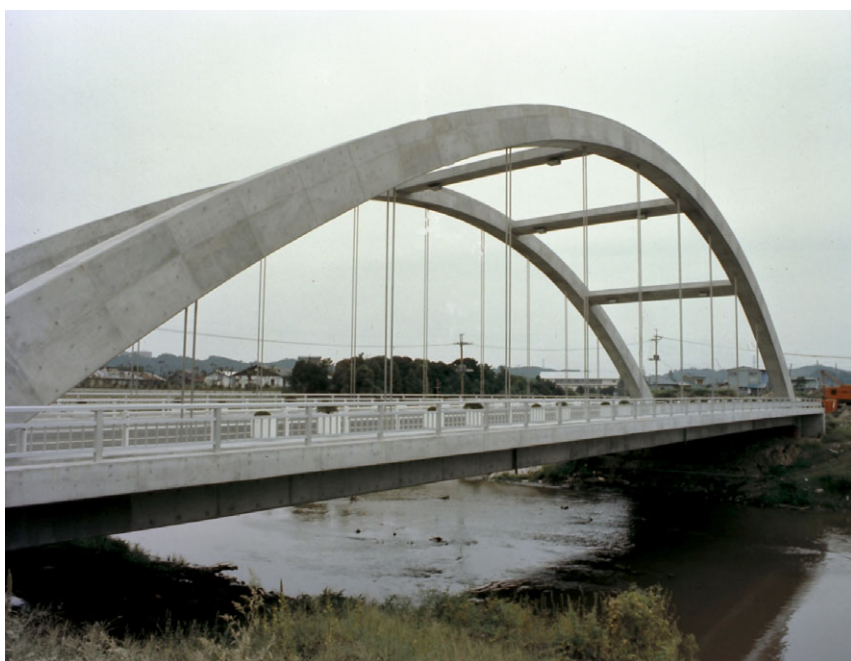
写真-1 建設時の君津新橋

本橋は、広域的な主要幹線道路として二級河川小糸川に1973年建設された国内初の下路式コンクリートローゼアーチ橋で、吊材破断時には建設後36年が経過していた。吊材は1組2本のPC鋼棒（φ32mm）で構成され、上下流各10箇所計40本で下弦材を吊っていた。

写真-1に建設時の全景を示す。

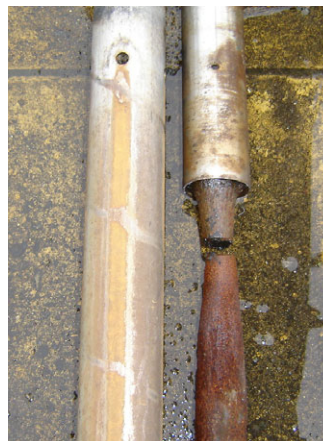
写真-2 鋼棒破断部

PC 鋼棒破断事故直後の緊急調査では、破断 PC 鋼棒を採取し腐食状況や破断部の目視観察を行った。PC 鋼棒には防食塗装が施されステンレス製のシース管により覆われていたため、PC 鋼棒の腐食状況が直接目視できない状態であった。PC 鋼棒破断はシース管の接続部付近で生じ、写真-2 に示すように施工時に塗られた防食塗装が剥がれ、かなり腐食が進行しており、直径φ 32mm がφ 19mm に減肉していた。破断部の概要を図-1 に示す。

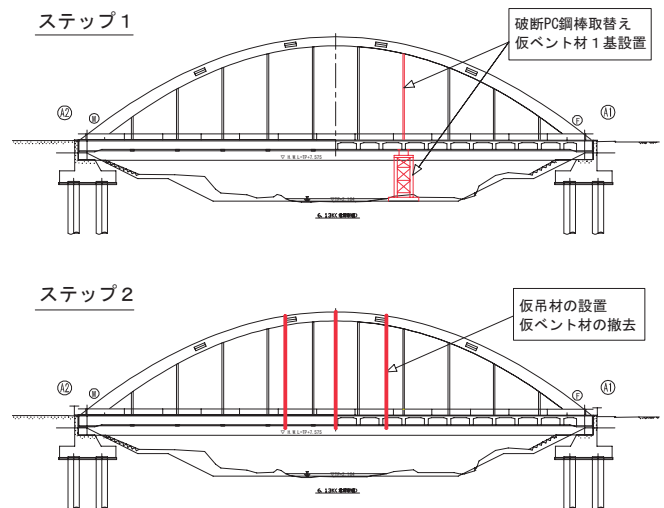
図-4 応急復旧対策

本橋はアーチリブから40本のPC鋼棒で下弦材を支持する構造であるため、PC鋼棒の破断により他のPC鋼棒に過大な負荷がかかるとともに構造物全体の構造安全性が低下する。そこで、他のPC鋼棒が破断した場合でも落橋等の重大な事態に至らず簡易な補修程度で再利用可能な状態に復旧することを目的に2段階の応急復旧対策を行った。応急復旧対策の概要図を図-4に示す。

ステップ1として、破断箇所の隣接PC鋼棒が破断することを想定し、破断箇所の直下に下弦材を支持する仮ベント材を設置し、破断PC鋼棒を取り替えた。PC鋼棒の取替えは下弦材内部に埋設された既設のカップラーに腐食がなかったことから、耐荷力試験を行った後、これを再利用して新たなPC鋼棒を接続した。仮ベント材は河川内で大型土のうによる仮締切りを行い、コンクリート基礎の上に鋼製ベント材を組み立てた。仮ベント材による河積阻害率を3.9%とし、増水時には締切内に水を流入させ通水を妨げないことを条件に河川管理者と協議した。

ステップ2としては、全吊材の60%に相当する24本のPC鋼棒が破断した場合でも落橋に至らず構造安全性を確保することを目的に12本の仮吊材を新たに設置した。仮吊材の構造はアーチリブ上面および下弦材下面に鋼製支持梁を取り付け、これらを新たなPC鋼棒により連結する構造とした。設置位

置は構造全体のバランスや恒久復旧対策での吊材取替え作業を考慮して既設吊材の中間部に設定した。追加 PC 鋼棒を配置するには床版を削孔する必要があるが、削孔部近傍には主方向 PC ケーブルや鉄筋が配置され削孔作業による損傷の危険性があることから、作業前には X 線透過法と RC レーダーで鋼材探査を行い、傷つけないよう慎重に削孔作業を行った。これらの対策実施により河川内の仮ベント材の撤去が可能となり、出水期における安全性が確保された。

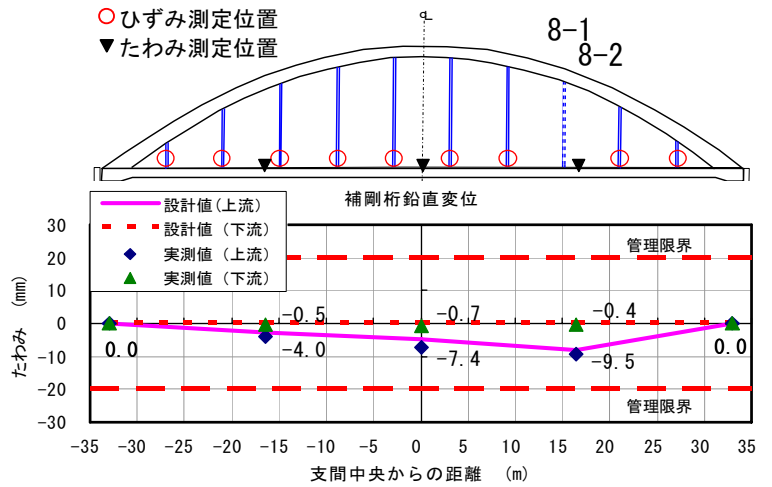
図－7 測定結果（上流側 8-1, 8-2 撤去時）

吊材の取替えを安全に施工するために、吊材の張力や下弦材のたわみの大幅な変化や時間とともに漸増する現象がないことを常時モニタリングしながら作業を行った。既設の吊材を切断撤去すると構造系が変化し、残りの吊材が荷重を負担し各部材の応力状態は変化する。このため、吊材取替作業に先立って施工ステップ毎に吊材張力、各部材応力および下弦材たわみを計算し、施工中の構造安全性を確保できるよう

に施工管理限界を設け、各吊材の荷重増加や下弦材たわみを確認しながら作業した。既設吊材の張力の変化は、すべての吊材表面にひずみゲージを取り付け、ひずみ変化から算出した。たわみの測定にはレーザー変位計（写真－6）を用い、上流側と下流側の高欄側面に取り付けて測定した。測定結果の例を図－7に示す。

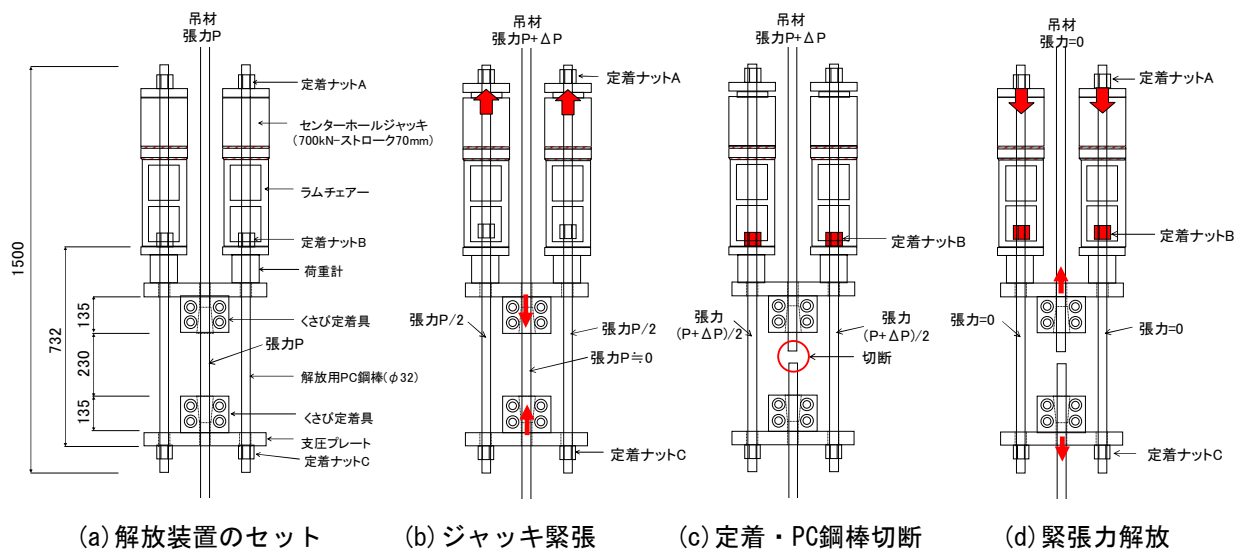
図－8 PC 鋼棒解放手順

吊材の撤去方法として、吊材をアーチリブと下弦材の中間で仮定着し、張力を受け替えて PC 鋼棒をガス切断して解放する方法を採用することにした。PC 鋼棒解放手順を図－8に示す。

2つ割構造のくさび定着具および解放装置をセットして解放用 PC 鋼棒をジャッキで緊張するとくさび定着具間の吊材が押し縮められ張力が減少する。吊材張力が抜けた状態で吊材をガス切断し、その後、解放用 PC 鋼棒の張力を解放する。こうすることで吊材張力が解放される。

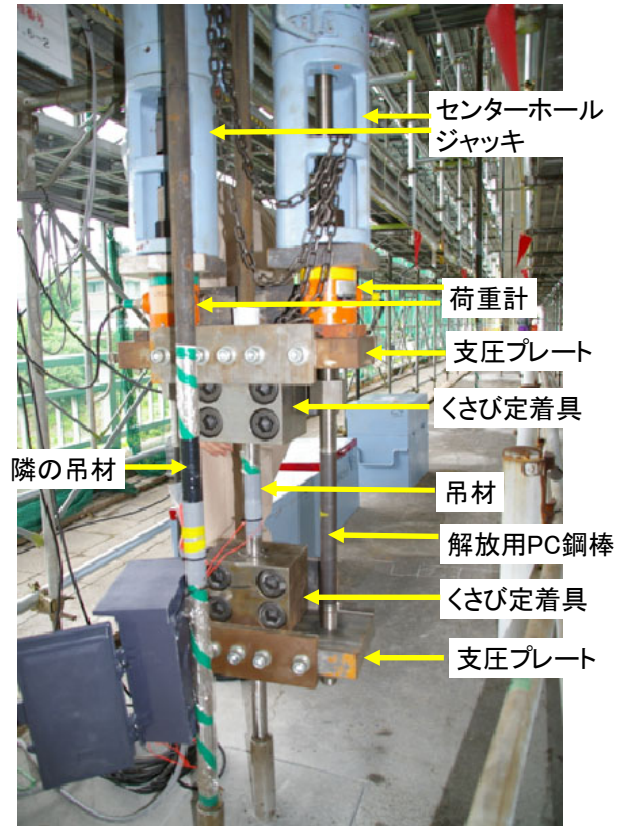
写真-7 解放装置設置状況

解放装置を設置した状況を写真-7に示す。図-9は下流側の中央付近の吊材を撤去した際の張力の推移である。荷重は装置を設置した時を基準に正符号を引張として表示している。

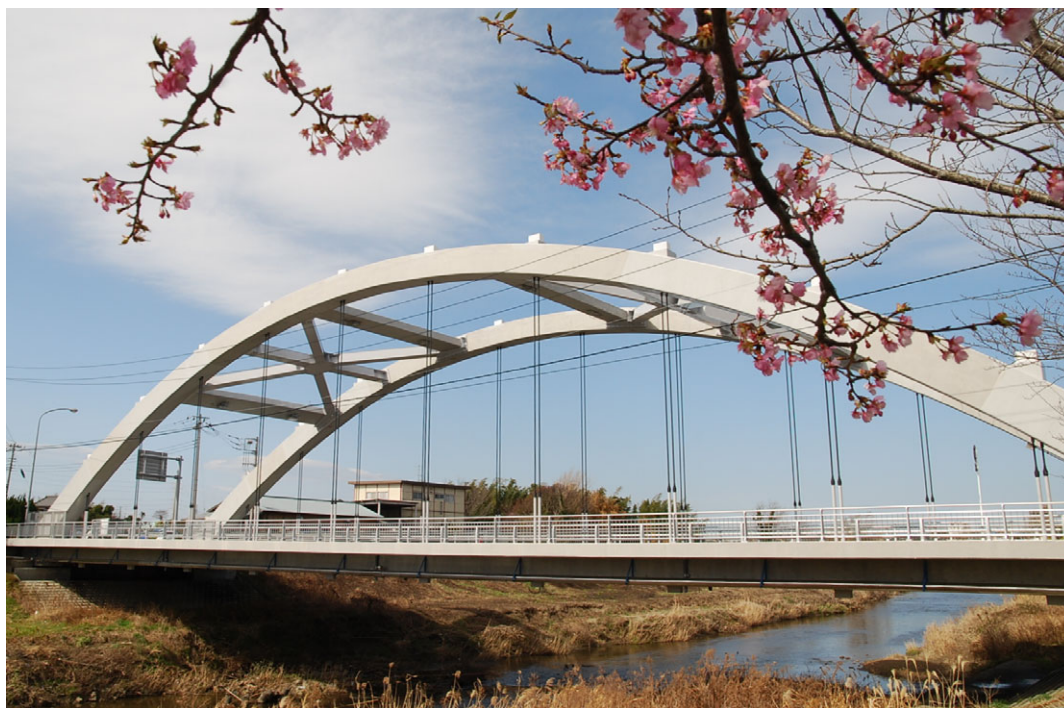
写真－8 リニューアル後の君津新橋

写真－8 にリニューアル後の全景を示す。
