「豪雪時における適切な道路管理のあり方」について

近畿地方整備局 福井河川国道事務所 道路管理課

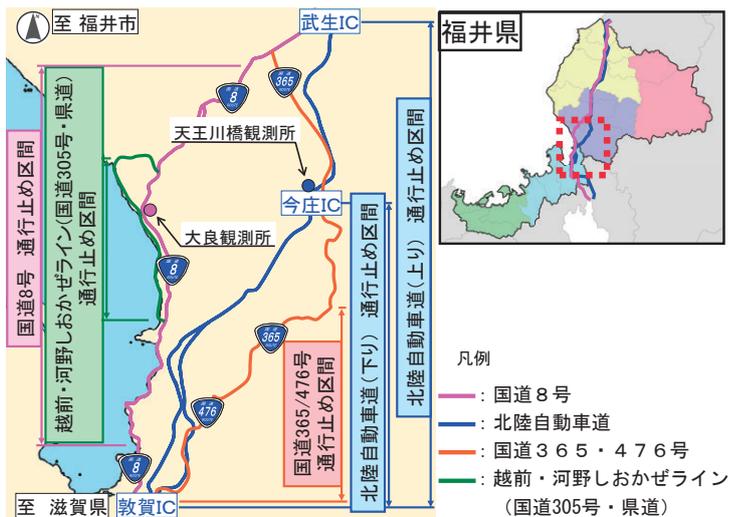
図 1 敦賀市から越前市における主な幹線道路の通行止め状況

平成 23 年 1 月 30 日から 31 日にかけて、福井県敦賀市から越前市周辺の地域において短時間に集中的な降雪があり、JR 北陸線は 30 日夜から 31 日終日にかけて運休した。道路では、雪のため停滞する多数の車両が障害となって除雪作業が難航したことから、北陸自動車道や国道 8 号、国道 365 号／国道 476 号、越前・河野しおかぜラインなどの主要な幹線道路で通行止めとなった。特に、北陸自動車道とともに福井県を南北に縦断し、関西中京圏と北陸圏を結ぶ重要な幹線道路である国道 8 号では、スタック車両^{注1}の排除と迅速な除雪作業を行うため、直轄国道としては初めて通行止めを実施した（図 1、表 1）。

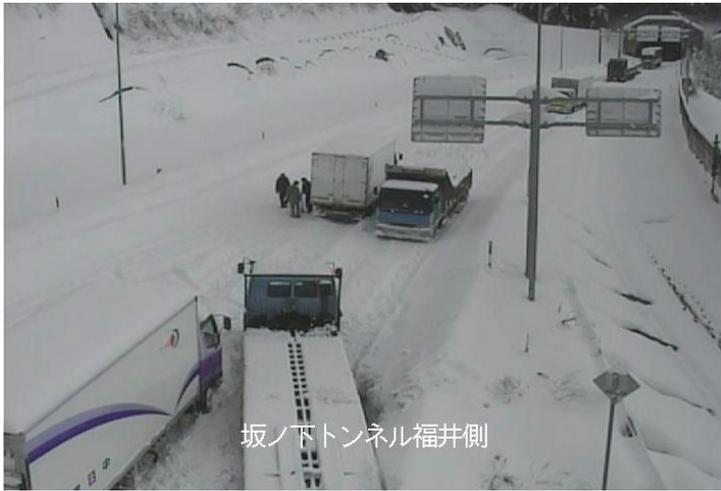
写真1 大型トレーラーが
車道を塞いだ状況
(敦賀市坂ノ下)

1月30日21:00頃に敦賀トンネル敦賀側付近において、大型トレーラー（チェーン未装着のノーマルタイヤ）がスリップを起こし道路を上下線ともに閉塞させた。現地に急行した除雪車両で大型車を牽引し排除するとともに、停滞している後続車の排除を順次開始した。しかし、流入する車両が増加し続け、停滞に拍車をかけるとともに除雪作業が困難したことが発端となり、31日1:30に敦賀市田結（たい）～越前市塚原間（延長:約28km）で通行止めを開始した（図6）。

まず、交通停滞の発端は大型トレーラー（チェーン未装着のノーマルタイヤ）がスリップし道路を閉塞させたためであり、冬期道路通行におけるチェーンなど装備の不足が要因の一つであったといえる。

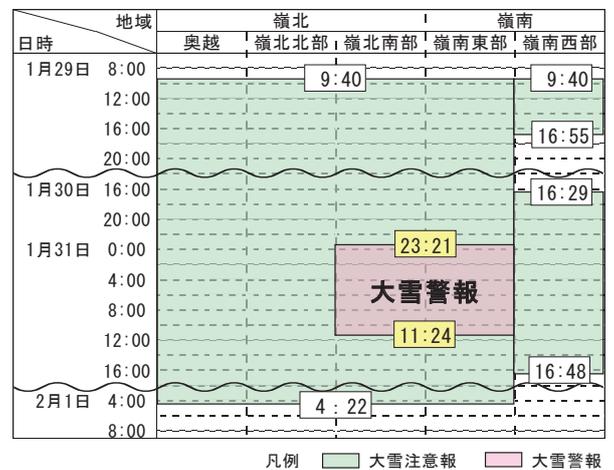
1月29日から2月1日未明にかけて、強い冬型の気圧配置となり、日本海からマイナス40度近い寒波が福井県上空に入り、数時間同じ場所に停滞した結果、福井県のほぼ全域に大雪注意報及び大雪警報が発令された(図2)。

図2 福井県の大雪注意報及び大雪警報の発令状況

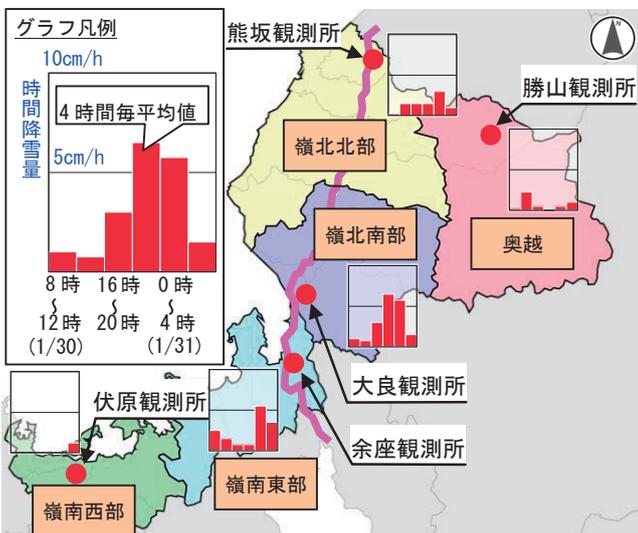
また、嶺北南部及び嶺南東部では他地域と比べ著しい降雪が見られた(図3)。

図3 福井県の1月30日7時から31日7時までの降雪量

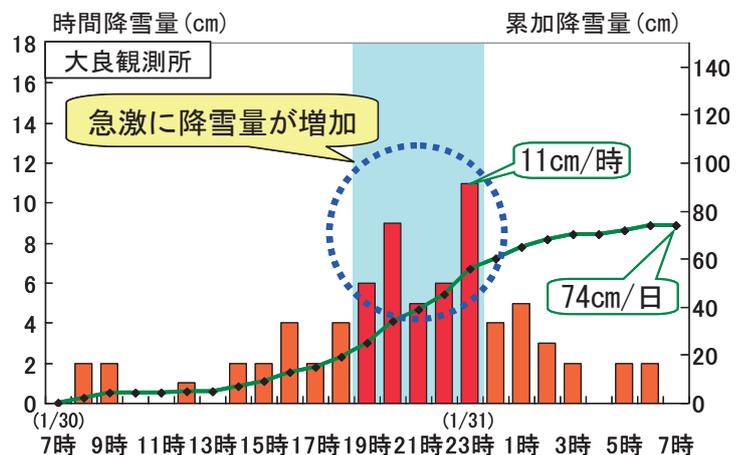
嶺北南部に設置されている国道8号大良観測所では1月30日19:00から24:00までの5時間を中心に、短時間に集中的な降雪を観測した。同地域の北陸自動車道天王川橋観測所でも観測史上最大の累加降雪量141cmを観測するなど、狭い範囲で短時間に集中的な降雪を記録した(図4)。

図4 大良観測所の1月30日7時から31日7時までの降雪量

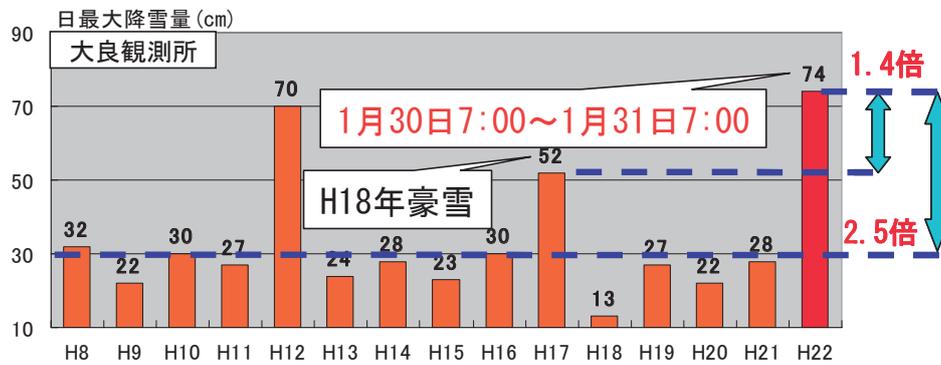
また、大良観測所の日最大降雪量は、例年に比べ約2.5倍、平成18年豪雪と比べても約1.4倍であり、過去を上回る記録的な値となった(図5)。

図5 大良観測所の平成8年度から平成22年度の日最大降雪量

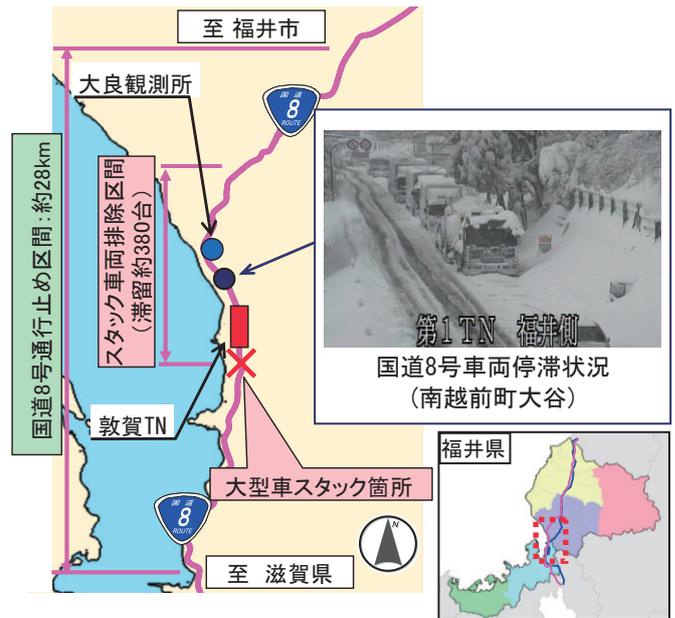
図6 国道8号の通行止め状況

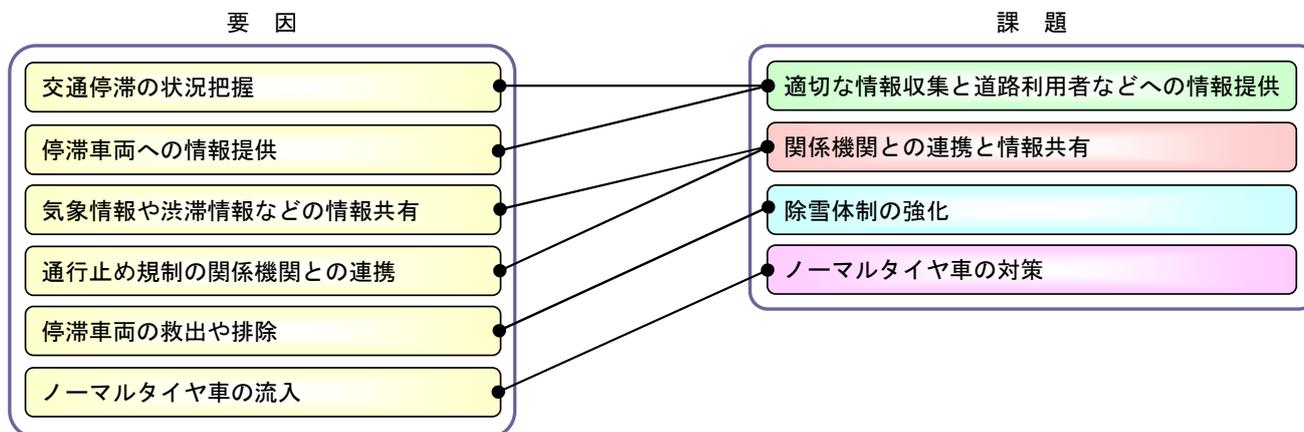
また、大型車のスリップを発端に後続車が停滞した区間は、CCTVカメラ^{注2}が設置されていない急勾配や不可視区間もあり、その不可視区間での状況把握が困難であった。さらに、情報収集のために出動したパトロール車や除雪車も停滞車両に巻き込まれ路面や除雪状況把握に時間を要した。そのため、停滞車両への通行止め解除の目途など、道路交通状況の情報提供などが遅れた原因となった。

次いで、1月30日23:30に通行止めの判断を行ったが、相前後して北陸自動車道や県管理道路が通行止めを実施したことから、国道8号への迂回交通の流入により交通停滞に拍車をかけた結果となった。

さらに、通行止めの早期解除に向けて、停滞車両の救出と排除に資機材を集中投入したが、車両間の積雪に人力除雪が必要であったことから除雪が難航し、通行止めの解除に一定の時間を要した。

図7 国道8号における交通停滞のポイント

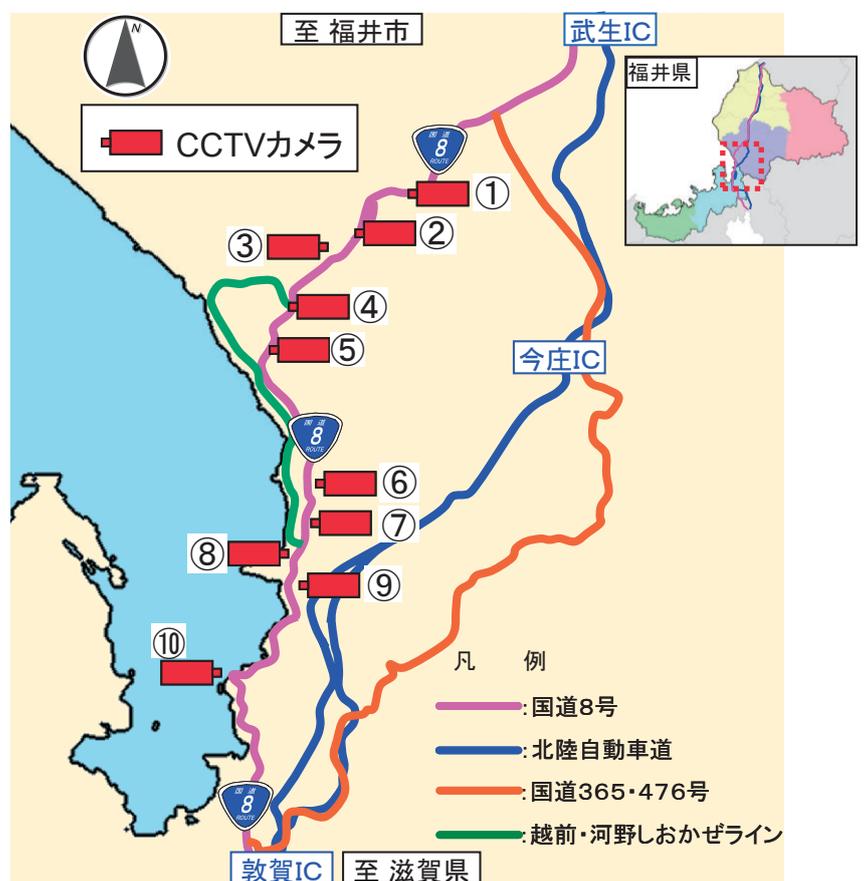
図8 国道8号におけるCCTVカメラ設置箇所

- ・ 不可視区間や急勾配区間を中心にCCTVカメラ10カ所を県管理道路の交通分岐点も含め増設する(図8)。

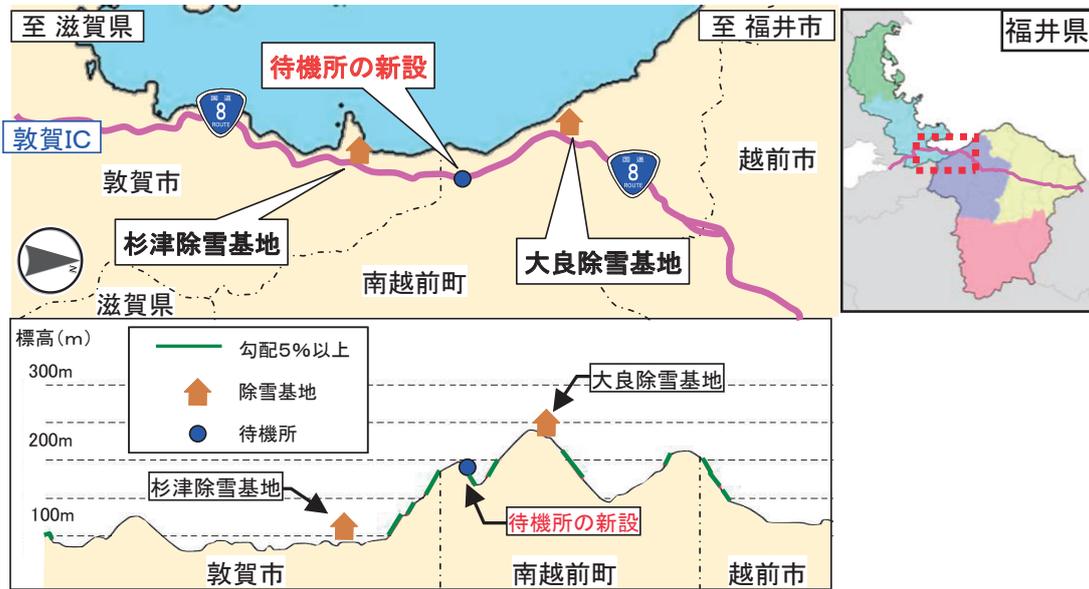
図9 待機所設置箇所

- ・除雪作業能力向上のため除雪車両などの増強を図る。
- ・急勾配箇所で行走不能となった車両の迅速な排除体制の強化と除雪の効率を上げるため、除雪基地間に除雪車両の待機所を新たに設置する（図9）。
- ・走行不能車両を迅速に排除するため、除雪基地などに牽引ロープや脱出用簡易チェーンを常備する。

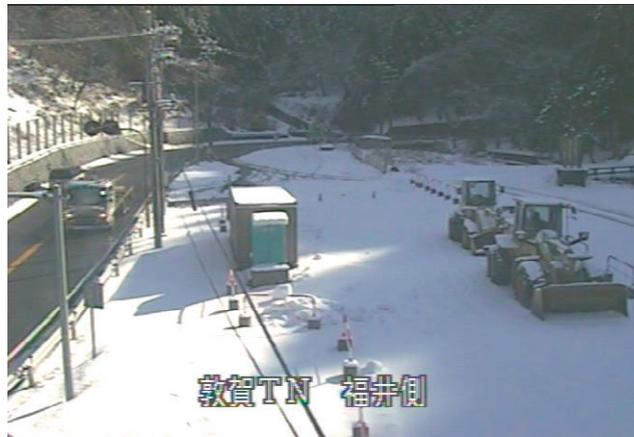
写真2 除雪車両の待機所（新設）
