関東地方整備局管内における事例紹介

～事前通行規制区間における対応及び災害について～

国土交通省 関東地方整備局 道路部

国道20号雨量規制区間における台風時の対応について

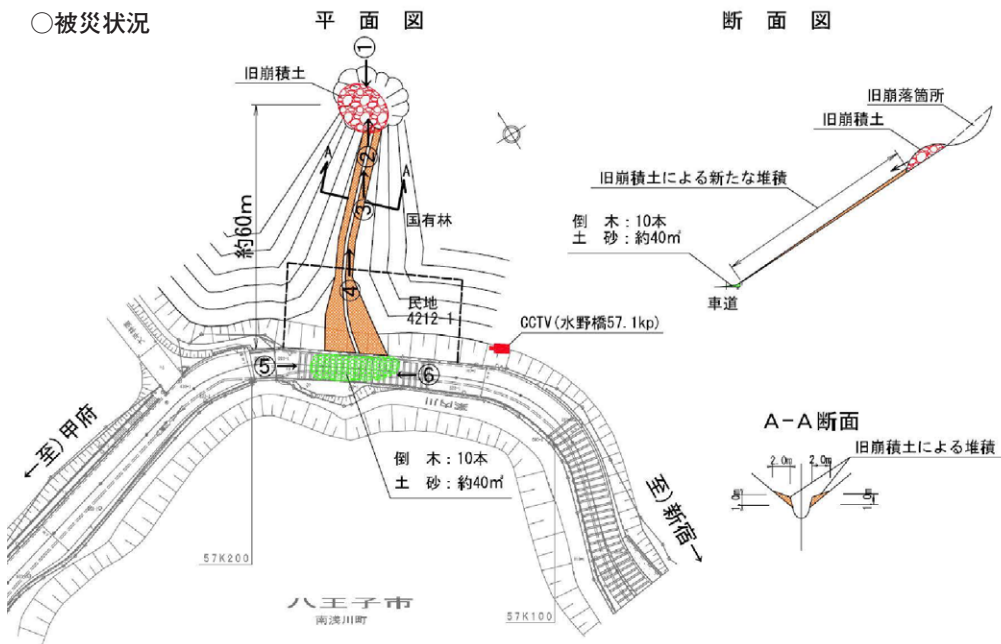
被災箇所は、東京都と神奈川県との都県境付近の急峻な山間部を通過する2車線の区間で、倒木を含む土砂流出の規模は約10mに渡り道路の全幅を塞ぐ形で、約40m³の土砂が堆積していた。

被災原因は、傾斜地法面の沢伝いに旧崩積土が豪雨により流出したものであり発生箇所は林野庁が所管する国有林地内であった。

応急復旧の対策は、更なる土砂流出も懸念されたため、危険回避措置として今回流出した同規模量の土砂流出を想定した土砂受けポケットを設置することとした。

設置場所は、民地側では急峻で樹木もあり作業に長時間を要するため、土砂・倒木の撤去後、上り線側1車線を規制する形で大型土嚢を敷設し、土砂受けポケットを確保した。

また、雨水浸透防止として崩落面一帯をシートにて覆い、片側交互通行による体制を確保したうえで交通規制解除を行った。

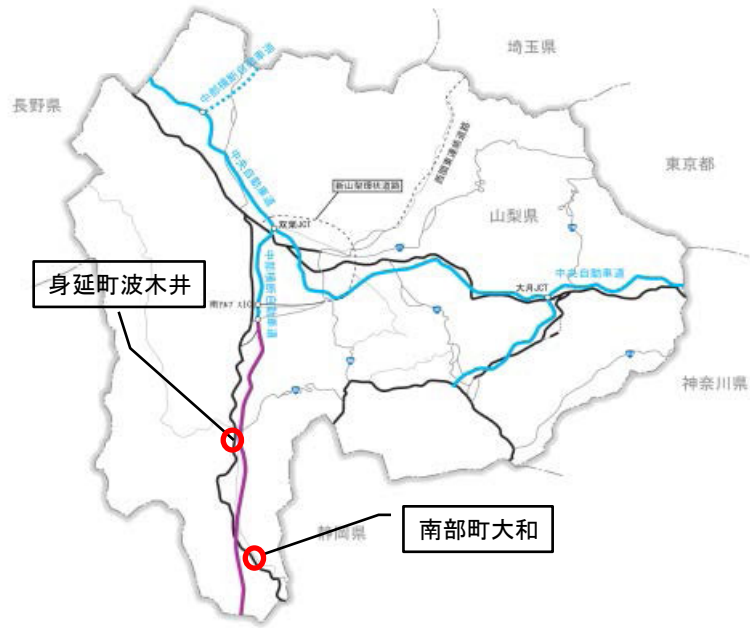
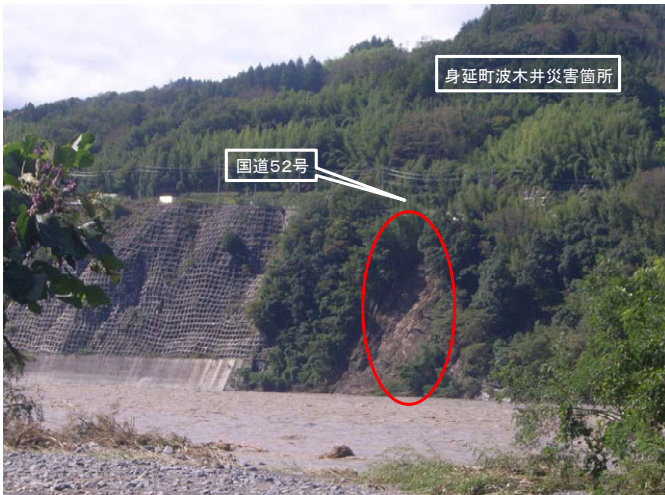
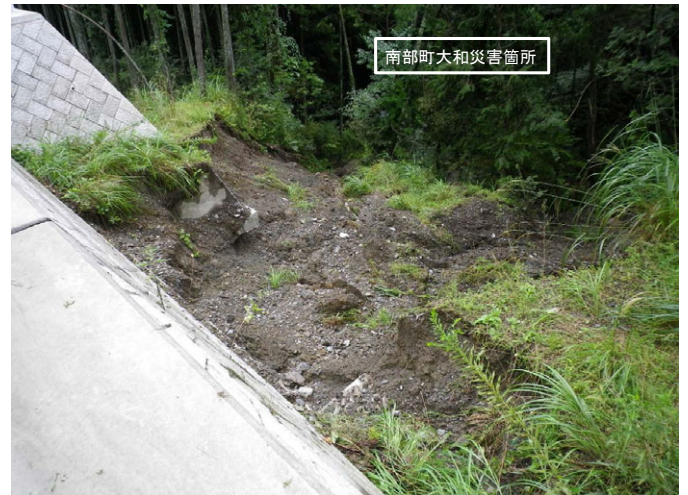
台風15号による災害箇所

また、台風15号については、12号に比べ通行規制は少なかったものの、時間雨量は非常に多く、国道52号では南部町では61mm/hを超える時間雨量と共に、20mm/hを超える連続雨量が数時間続いたため、国道52号の2箇所の規制区間での通行止めの他、国道52号の至る所で沢からの土砂流失や倒木などで片側交互通行となりました。その中で、特に被害が大きかったのは身延町波木井の幅約34m、高さ約50mの土砂崩落と南部町大和の土砂崩落及び擁壁基礎の洗掘被害でした。幸いにも、災害復旧は必要なものの、道路路面への影響が少ないことから、全面通行止めには至らなかったことが不幸中の幸いでした。
