新燃岳噴火に伴う道路降灰除去の 取組み

都城市 土木部 維持管理課

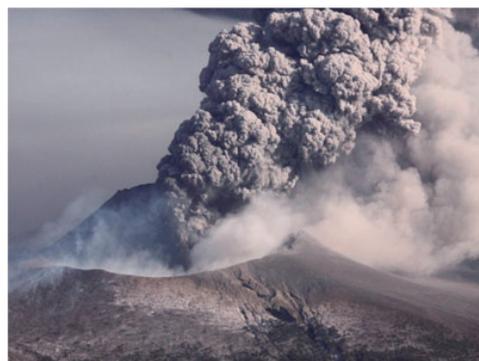
新燃岳噴火 国交省撮影

その霧島連山にあり高千穂峰の北北西約4kmに位置する新燃岳が、平成23年1月19日から活動を活発化させ、1月27日15時41分ついに約300年ぶりとなる爆発的噴火を起こし、北西の風の影響により風下にある地域に甚大な降灰被害をもたらしました。

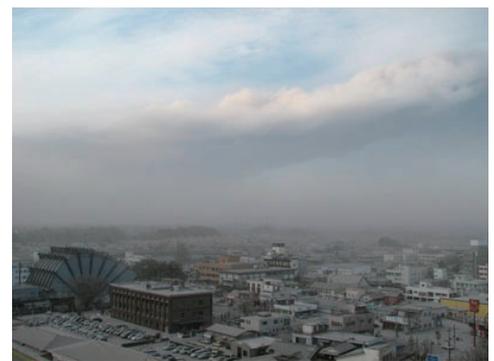
一面の降灰で色を失った市街地
(市役所展望台から新燃岳方向を望む)

また、その風下に位置する郊外地域においても砂のような粒径の灰が堆積し、市街地においても降灰の堆積厚は1cm前後となり、道路の区画線や停止線、横断歩道等の路面標示が覆い隠されるとともに、舞い上がった灰で安全な視界が確保できず、通行に著しく支障が生じました。

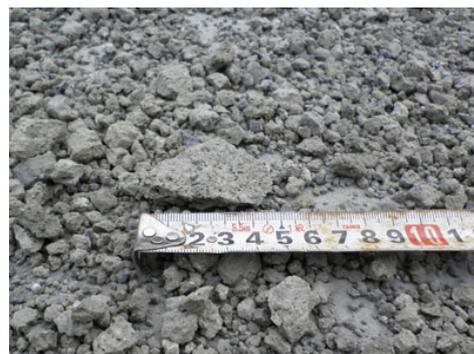
礫状の降灰

新燃岳に近い山間地域では礫状のものが大量に降り、路面への堆積は5cm以上となったために走行する車は横滑りを起こすなど安定性を欠き、安全な制動距離も確保できないほどの危険な状態となりました。

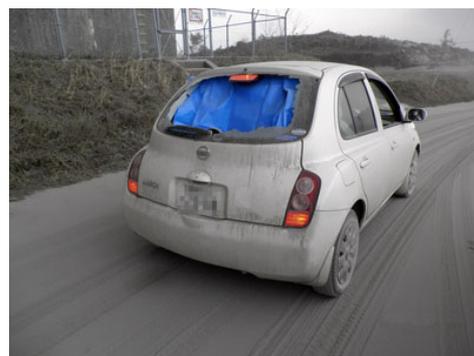
噴石によりガラスが割れた車

- 農業被害
 - ・ 露地野菜、施設野菜、花き等の農産物被害
 - ・ ビニールハウス光線透過率の減少等の農業用施設被害
 - ・ 畜舎等の倒壊、屋根の破損等
- 人的被害
 - ・ 屋根、階段等の降灰除去作業中の被害 36名（重傷 18名、軽傷 18名）
- その他
 - ・ 噴石による車のガラスの破損 2件
 - ・ 空振による自動ドアのガラスの破損 1件
 - ・ 空振による車のガラスの破損 1件

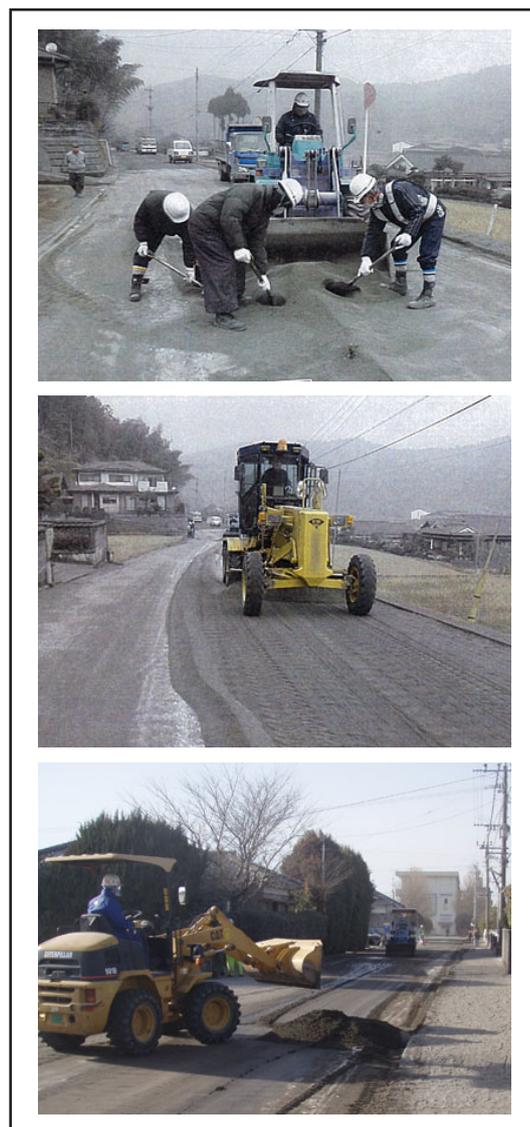
建設業協会による作業

作業は、主に建設機械と人力との組み合わせによって行われました。新燃岳に近い山間地域の大半では道路での堆積厚が1cmを越え、5cm以上にも及ぶ道路も多数あり、こうした場所では路面清掃車による作業ができない状況でしたので、タイヤショベルやモーターグレーダーの利用が非常に有効でした。

また、市街地北部の住宅地においても、堆積厚が1cmを越えていたため、路面清掃車による除去作業は困難であると判断し、一次作業としてタイヤショベルや人力による作業を行った後、二次作業として路面清掃車による作業を行うことにしました。

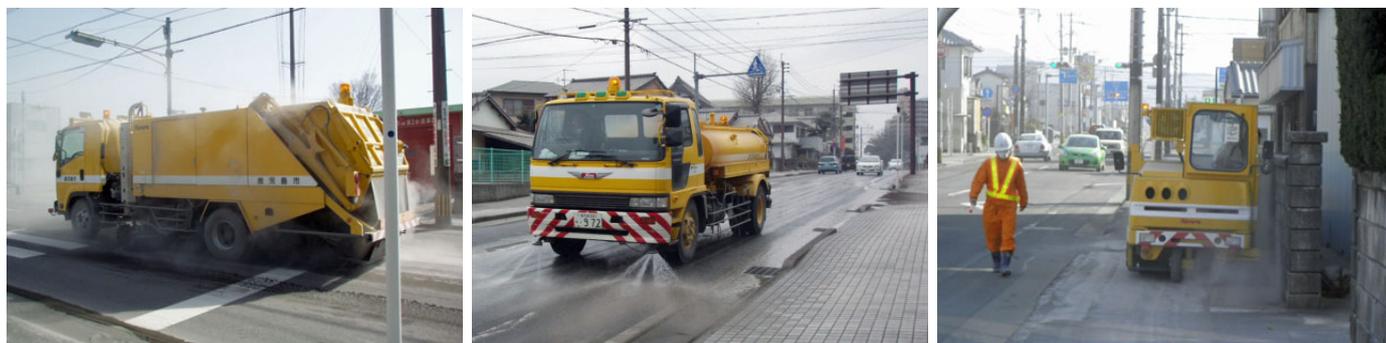
鹿児島市からの応援車両

そうした中、鹿児島市から同市が保有し道路降灰除去協会に所属する業者に貸し付けている大型路面清掃車6台と小型路面清掃車1台、散水車6台が派遣され、発災直後の1月29日から2月25日までの期間で、主に交通量の集中する市街地を中心に先陣を切って除去作業を行って頂きました。

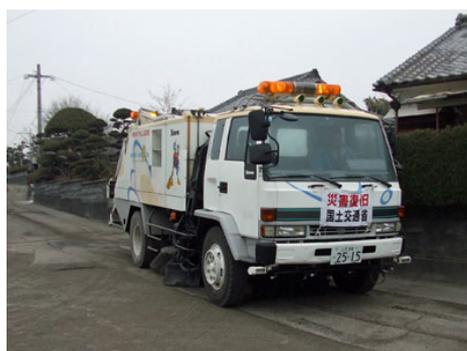
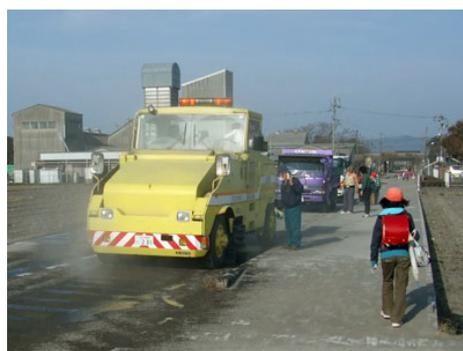
国土交通省からの応援車両

また、国土交通省の各地方整備局や北海道開発局からも、大型路面清掃車延べ13台と散水車延べ11台を派遣して頂きました。しかし、車両は揃いましたが運転技術者が不足していた状態でしたので、国土交通省宮崎河川国道事務所の主催で、建設

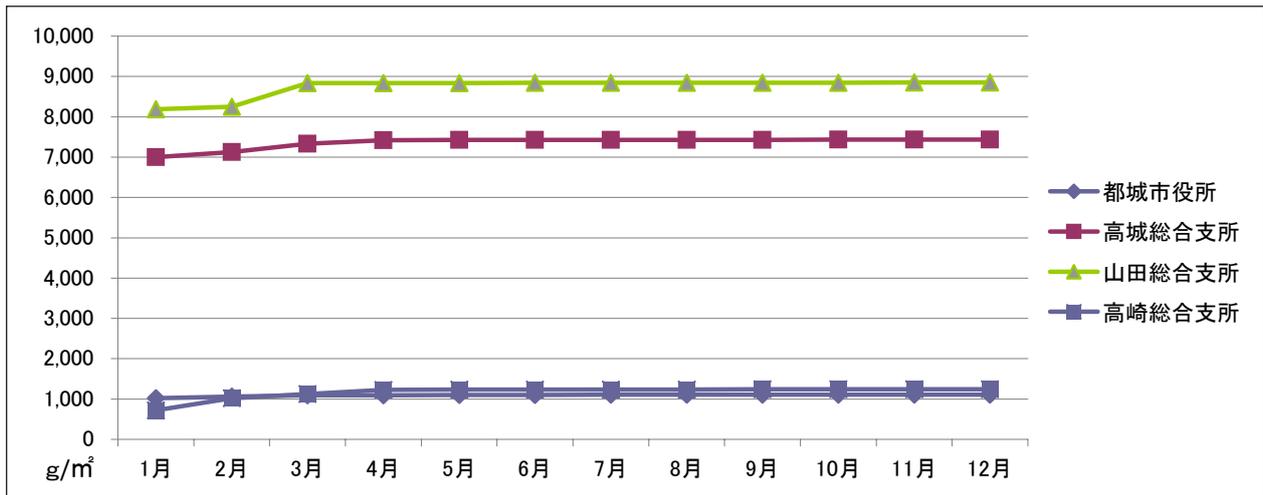
平成23年観測点降灰量（累計）

採択基準（量の程度）及び補助率	地区の区分	年間降灰量	補助率
連続する2月に2回以上（各月1回以上）の降灰があり、 ・1,000g/㎡以上の量がある場合・・・補助率：1／2 [施行令第3条第2項の規定に基づく指定区域] ・2,500g/㎡以上の量がある場合・・・補助率：2／3	本庁地区	1,111g/㎡	1／2
	山田地区	8,848g/㎡	2／3
	高城・山之口地区	7,433g/㎡	2／3
	高崎地区	1,243g/㎡	1／2
	計	18,635g/㎡	－
