# 札幌都心部における都市型積雪寒冷地の 自転車走行空間の実証実験について

国土交通省 北海道開発局 札幌開発建設部 都市圏道路計画課

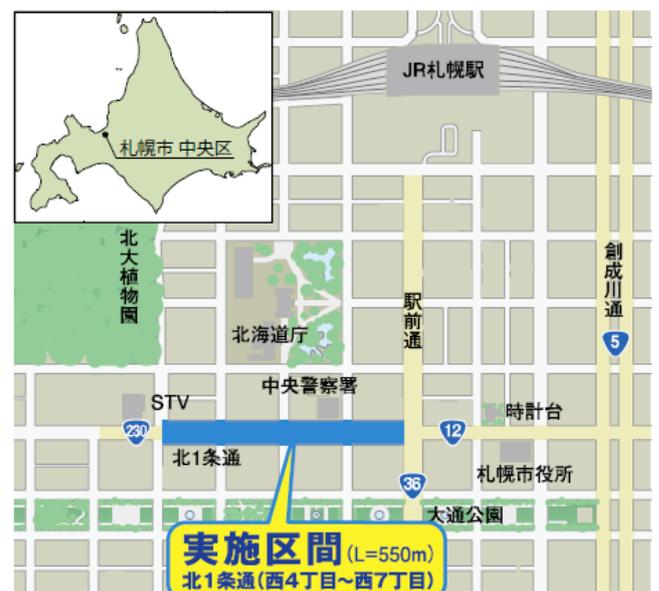
図-1 実施区間

実施区間は、札幌都心部の主要幹線道路である国道230号北一条通西4丁目～西7丁目間の約550mとしました。

実施区間は自転車に係る交通安全上の課題が多く、交通量は、歩行者10,400人/12h、自転車1,792台/12h、自動車28,556台/12hと多い中、自転車利用者の歩道通行が常態化しています。

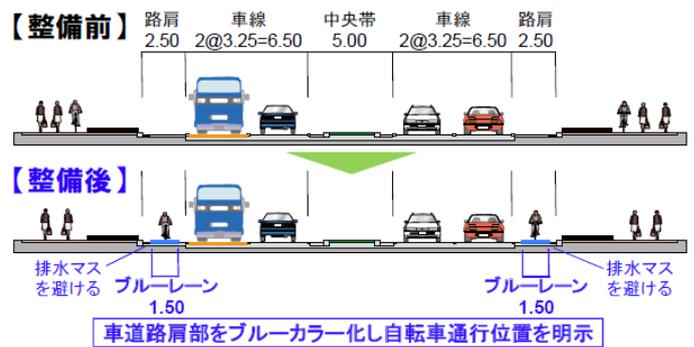
図-2 ブルーレーン整備断面

本実験での自転車走行空間は、実施区間における標準断面で約 2.5 m を有する冬期堆雪スペースである路肩部分を活用し、排水マスは避ける位置に 1.5m 幅員でブルーカラー化し、法定外の路面標示の扱いにより自転車の通行位置を明示する「自転車走行指導帯」として、「ブルーレーン」を整備しています（図-2）。

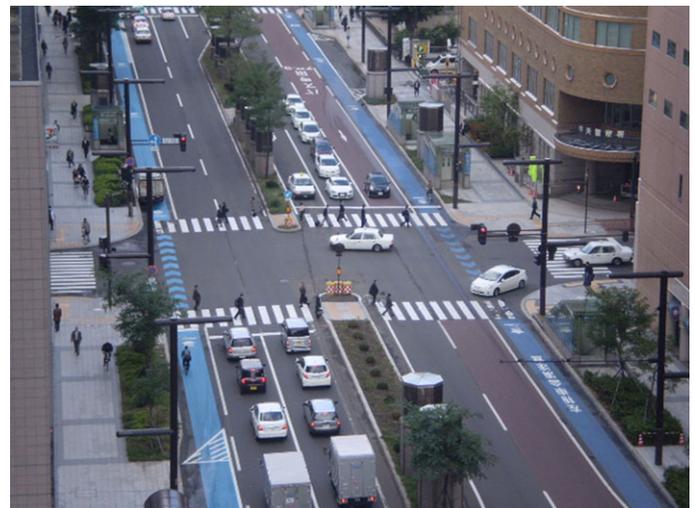
写真-1 ブルーレーン整備状況

写真-1 にも示すように、見た目上は、普通自転車専用通行帯と、ほとんど変わりませんが、同専用通行帯を適用する場合は、交通規制が伴うものとして、公安委員会の意思決定を必要とします。

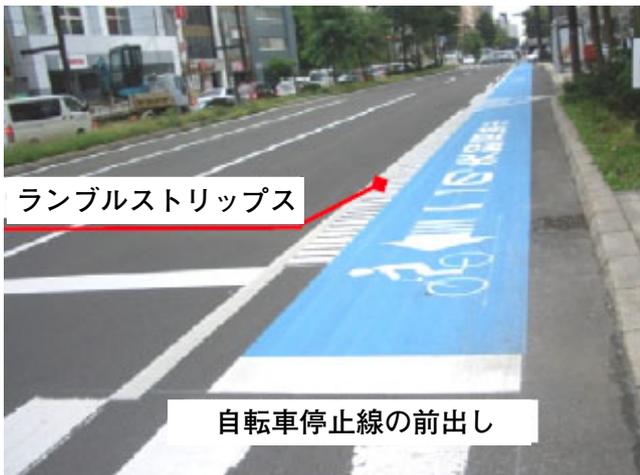
写真-2 左折巻込防止対策パターン①

本実験では、左折自動車の自転車巻き込み事故を防止する対策として、①自転車停止線の前出し及び交差点手前 20 ~ 30 m の範囲で外側線部にランブルストリップを設置し、自動車ドライバーに自転車利用者を意識付けさせる対策（写真-2）、②左折レーン部にピクトラインを設け自動車と自転車

昨年11月に国土交通省と警察庁より発出された「安全で快適な自転車利用環境創出ガイドライン」では、自転車専用通行帯の場合、交差点では手前30m程度の範囲で外側線をはみ出し禁止線として自動車の進路変更禁止規制を実施して自転車と自動車を分離するものとされていますが、ブルーレーンは規制を伴わない走行指導帯のため、はみ出し禁止線による自動車の進入規制は実施出来ず、これに代わる積雪寒冷地式の対策手法としてランブルストリップスを用いた対策を試行したものです。

対策箇所における左折車両は、ランブルストリップス、自転車停止線の前出しといった対策により、路肩に侵入することを避ける挙動が見られ、左折巻き込み防止対策有り無しのパターンと比較したところ、図－8のとおり、同対策を実施した場合、路肩に侵入する車両の割合が25%に減少しました。

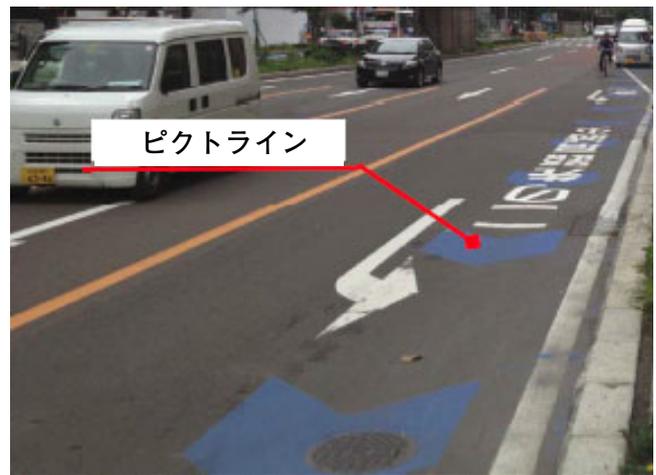
写真-3 左折巻込防止対策パターン②

を混在させることにより巻き込み防止を図る対策（写真－3）を実施しました。

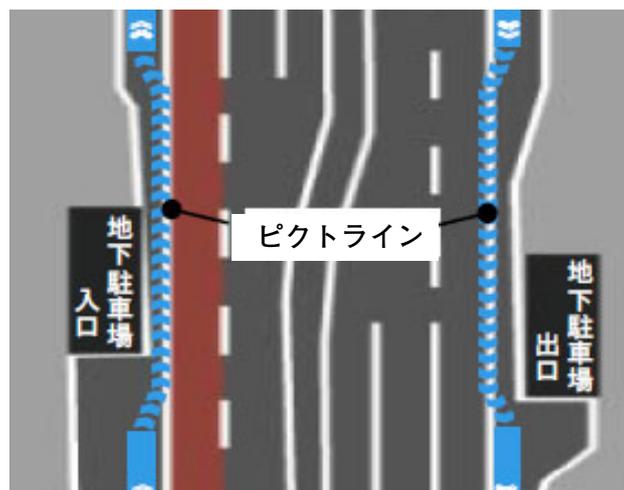
図-3 狭小路肩幅員の区間における対策

本実験区間の路肩幅員は、標準断面で2.5mとなっていますが、地下駐車場出入り口部の路肩は狭く、自転車と自動車の走行帯は分離が難しいため、図-3のとおり、車道上にピクトラインを設け、自動車との混在空間としました。

実験区間には地下駐車場の出入り口が2箇所あり、その前後が狭小路肩幅員の区間となり、同区間では、自転車の連続した車道通行を考える場合、第一車線で自転車と自動車を混在させなければならないため、同車線左端部に矢羽根型のピクトを連続するピクトラインを設けました。

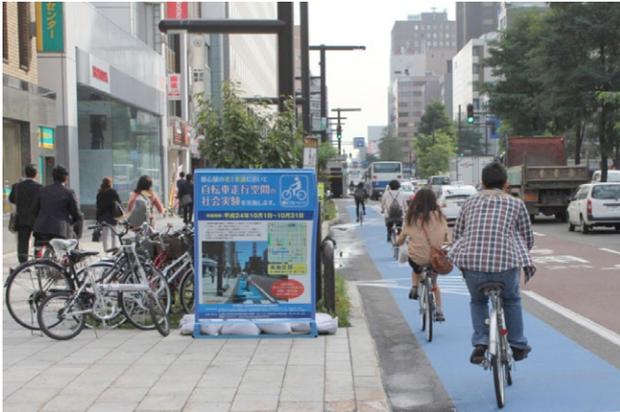
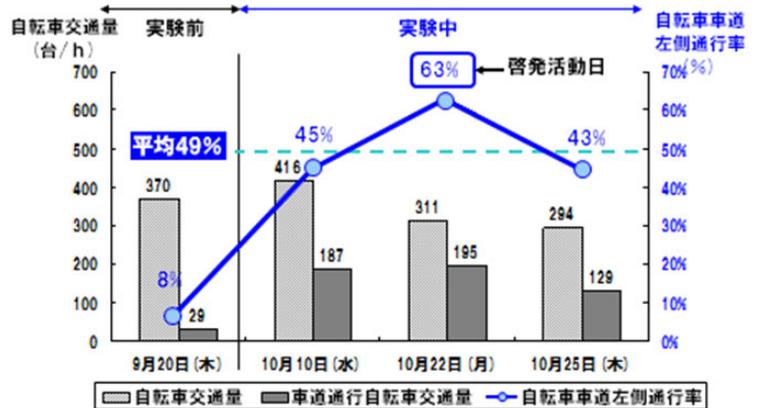
図－4 実施区間における自転車利用者の車道通行率

実施区間における自転車及び歩行者の交通量は、通勤通学時間帯の朝8時台がピークであり、その時間帯での自転車利用者の車道通行率は、実験前は僅か8%であったものが、実験中は平均で49%と大幅に向上し、啓発活動を実施した日では63%となりました（写真－4、図－4）。

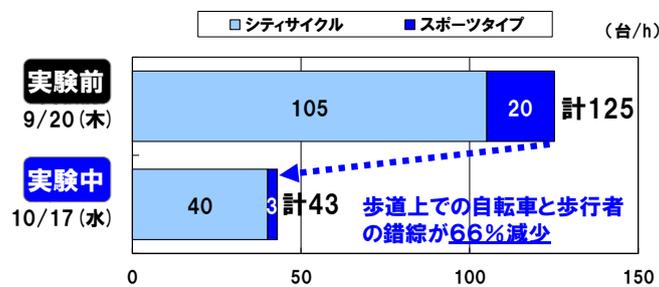
図－5 歩道における自転車と歩行者の錯綜

自転車の車道通行率が高まることで、実施区間の歩道での歩行者と自転車の錯綜回数が66%減少し、歩行者の通行環境の安全性も向上する効果が見られました（図－5）。

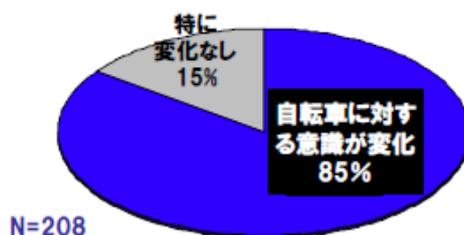
図－6 自動車ドライバーの自転車に対する意識変化

自動車ドライバーにアンケート調査を行ったところ、図－6のとおり、ブルーレーン表示前後で自転車に対する意識が変容された方が85%という結果になり、車道通行する自転車との共存認識が高まったことがうかがえます。

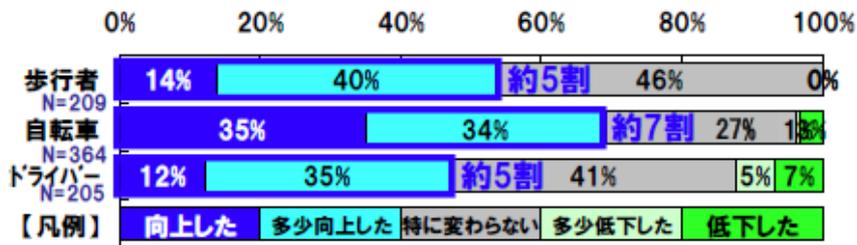
図－7 道路利用者の安全性向上の実感

ブルーレーンを整備し自転車の通行が歩道から車道へ行動変容されたことによる安全性の評価について歩行者、自転車、ドライバーのそれぞれの道路利用者アンケート調査を行ったところ、半数以上から安全性の向上を実感したとの評価がされ、一定の効果がうかがえます（図－7）。

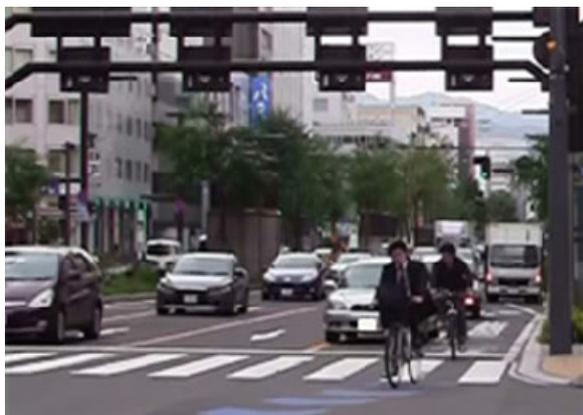
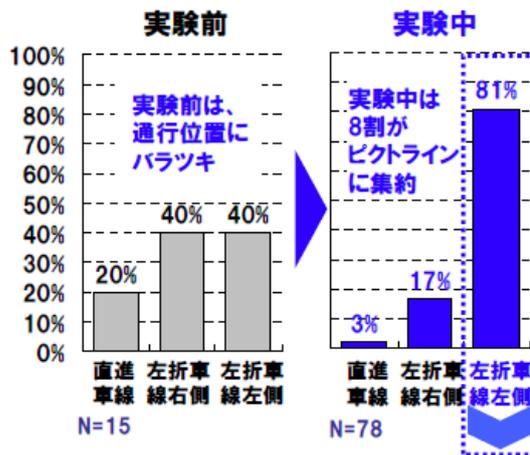
図－9 左折専用レーンにおける自転車通行位置の変化

左折専用レーンのある交差点において実験前の自転車利用者の車道通行位置は、直進車線、左折車線それぞれにばらついており自動車との危険な交錯挙動も見られていましたが、ピクトラインを設けることにより81%の自転車利用の通行位置が遵守され、その結果、危険な交錯事象は減少しました（写真－5、図－9）。

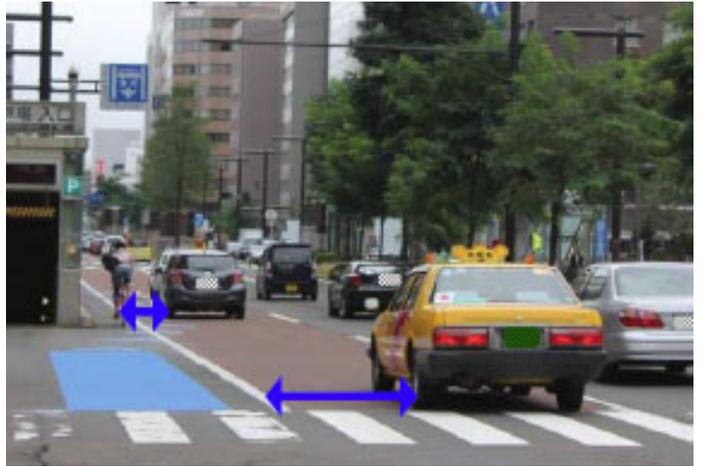
写真-6 路肩狭小幅員区間の状況

ビデオ調査データを分析した結果、89%の自動車がこのピクトラインを踏むことを避け、自転車と安全な間隔を開けて通行する挙動が確認されました（写真-6）。

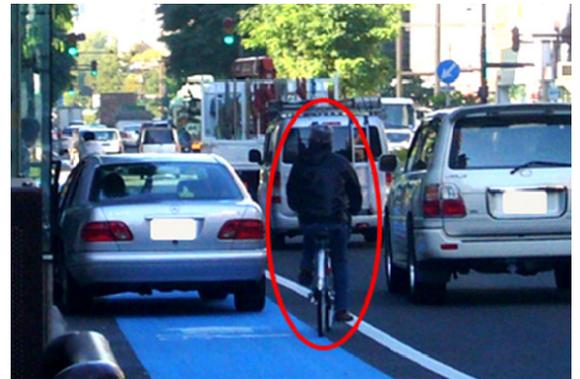
写真-7 路上駐車を追い越す自転車の状況

実験区間における路上駐停車台数は、実験前と比較し42%の減少が見られたものの、道路利用者に対するアンケート調査結果からは、路上駐停車に起因する危険性及び利便性の低下を指摘する声が挙げられています（写真-7）。

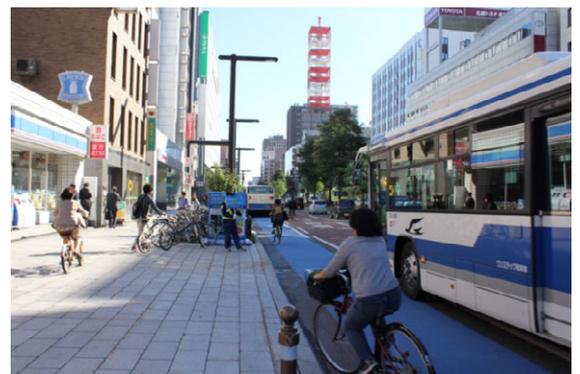
写真-8 バスと自転車の交錯状況

実験区間は、バス停が4箇所あり、第一車線からバス停に入るバスとブルーレーンを直進する自転車との交錯について、バスドライバー、自転車利用者それぞれから空間分離や、通行方法のルール遵守を求める声が挙げられました（写真-8）。

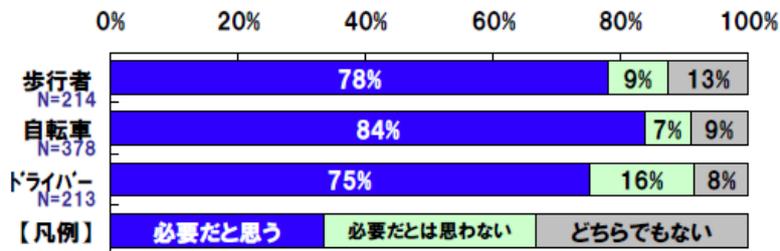
図-10 ブルーレーンの整備ニーズ（アンケート結果）

上記課題は挙げられるものの前述した一定の効果も認められるところであり、アンケート調査の結果からは、図-10に示すとおり、歩行者、自転車、ドライバーそれぞれの道路利用者の約8割から、ブルーレーンの整備は必要であるとの回答が得られています。
