山形県長井市ラウンドアバウトの取り組み 特別豪雪地帯でのラウンドアバウト

長井市 建設課 建設整備係

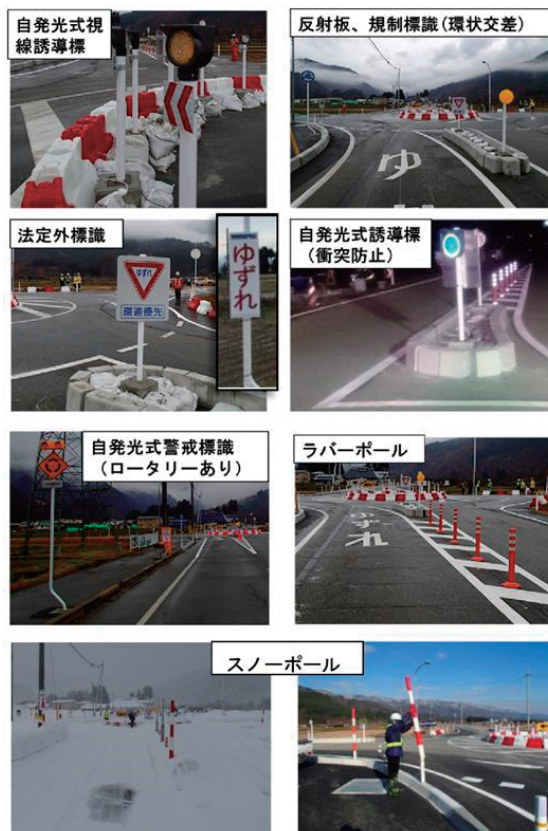
図-4 仮設安全施設

標識、看板、視線誘導標識などの安全施設は、図-4に示すとおり、吹雪時の視認性などを勘案して自発光タイプの製品等を積極的に採用し、設置後も雪に埋もれない高さとなるように留意した。また、積雪時は路面標示が見えなくなるため“ゆずれ”の法定外標識を設置した。なお、冬期間においては、分離島や路肩部に、除雪作業の目印にもなるスノーポールや木杭を設置した。

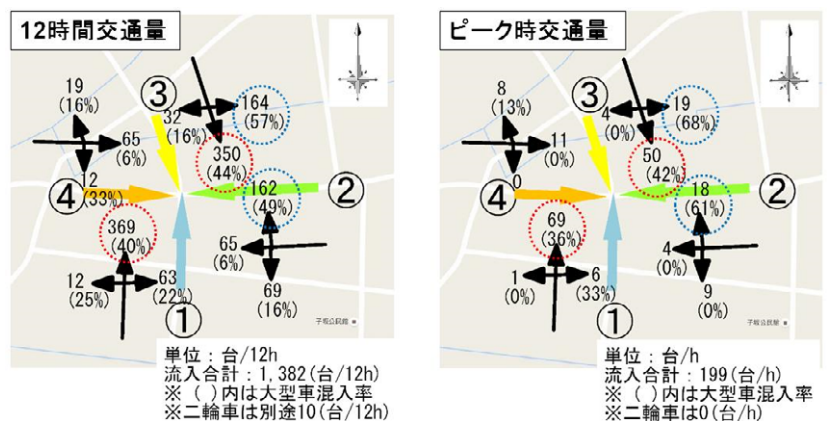
図-5 交通量調査結果 (第1回調査)

方向別交通量調査結果は、計4回の調査で交通量や交通特性等に大きな変化がなかったことから、図-5に示す第1回調査（“非積雪、現況”）に関して概要を述べる。

交通特性は、南北方向の直進が最も多く、次いで北東方向の右左折という結果であった。

車種ごとの特性に関しては、北東

方向では特にダンプ等の大型車混入率が高い結果であった。

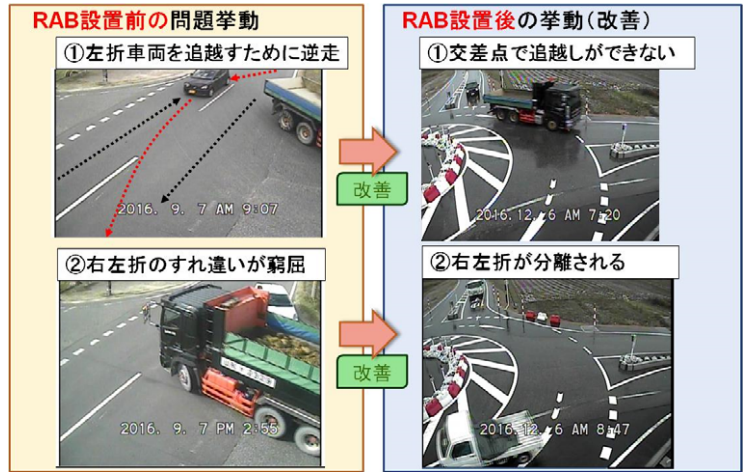
図-6 現況交差点での問題挙動と仮設ラウンドアバウトによる解消

“非積雪時、現況”においては図-6に示すとおり、北から東側へ左折するために徐行する大型車を交差点内で追い越す小型車が複数回確認された他、同図左下写真に示すとおり大型車との右左折すれ違い時に窮屈な状況が見受けられた。これらの問題事象は、同図右側写真に示すとおり、“非積雪、仮設ラウンドアバウト”においてはラウンドアバウトの持つ幾何構造特性により完全に解消された。

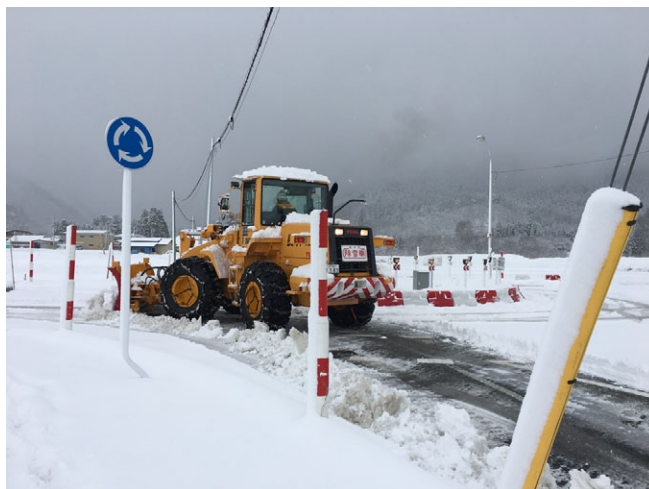
写真③ 除雪ドーザ作業風景

除雪方法は除雪業者と現場で協議し、除雪ドーザの経路、堆雪場所（図-9）を確認し、環道及びエプロン部分の除雪を行った（写真③）。この交差点は以前より除雪工区の境目になっており3つの業者で除雪をしているため、使用したドーザはバケット幅2.3m～3.7mの3タイプの除雪ドーザを用いた。除雪の順序は外側から除雪することとした。内側から除雪を行うと全幅員除雪までの間にエプロン部を走行する小型車が増えるためである。

除雪ドーザでは路肩まで十分な除雪ができないためロータリ除雪車により路肩部の除雪も並行して行った。
