無電柱化の促進に向けた「直接埋設方式による電線地中化」実証実験

京都市 建設局 道路建設部 道路環境整備課

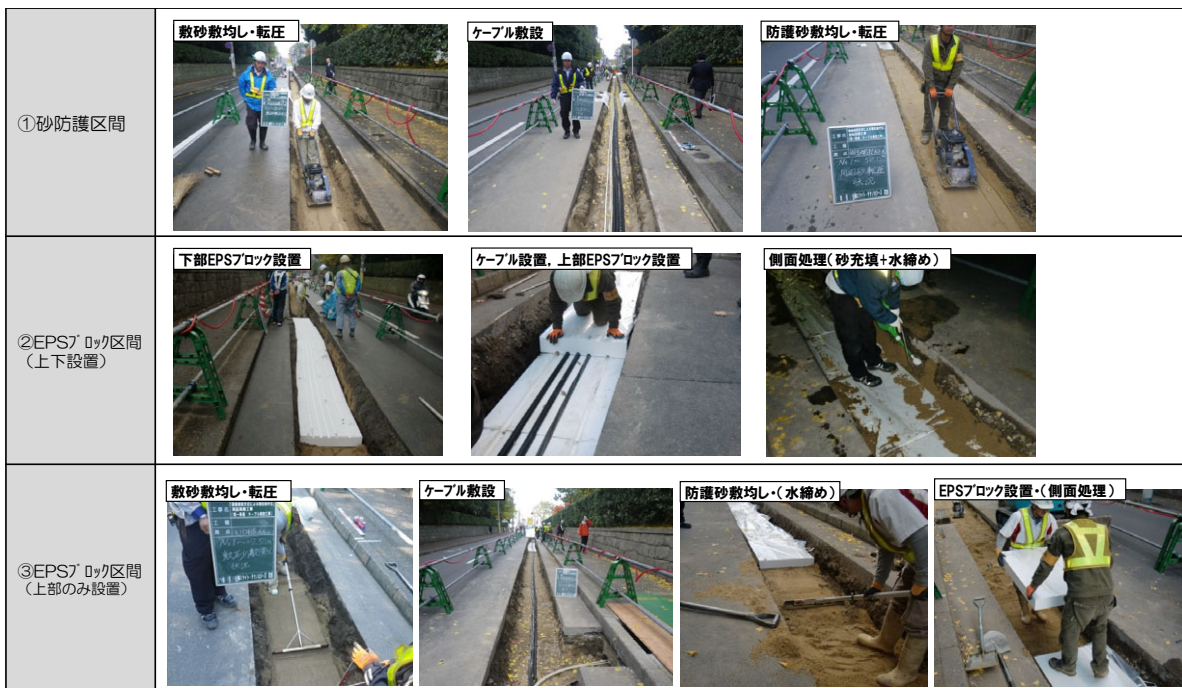
ケーブル敷設状況写真

今回の実験で設置したケーブルの種別・本数であれば、掘削幅 70 cmでもケーブルの両サイドに片足を入れるのに十分なスペース（約 20 cm程度）を確保することができ、効率よく敷設作業を行えた。
