# 平成 30 年 7 月豪雨に伴う NEXCO 西日本管内の高速道路の被災状況と復旧概要

NEXCO 西日本 本社 保全サービス事業部 危機管理防災課

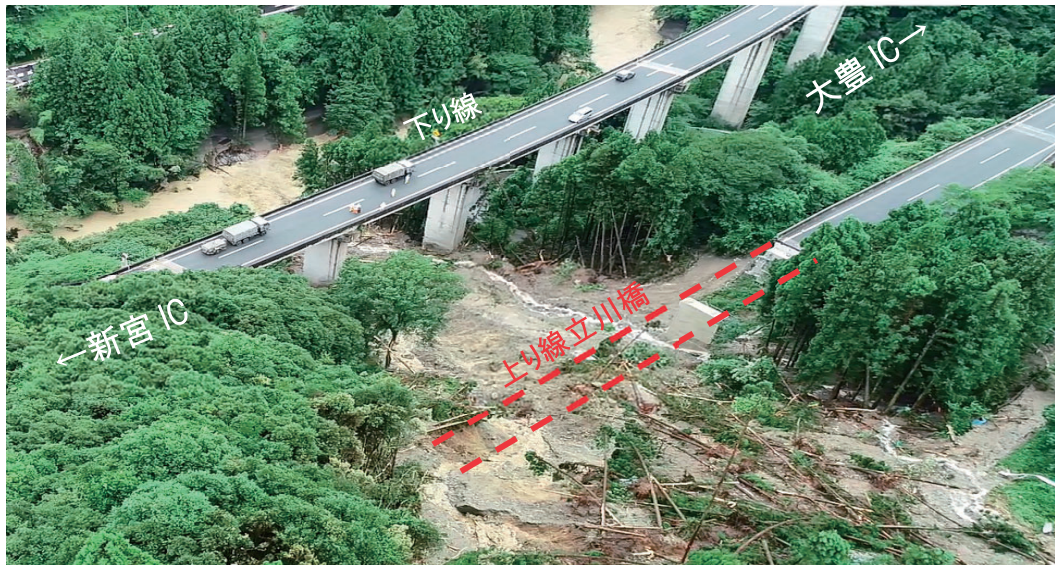
写真-1 高知道 新宮～大豊間（自衛隊走行）

通行止め後は、安全確認ののち、緊急車両の通行を速やかに確保するかが重要であった。大規模な被災箇所においては被害のなかった車線を利用若しくは被害の小さい車線の緊急復旧を実施の上、対面通行や片側交互通行を駆使しながら緊急車両の通行ルートを確認した。その結果、高知道（⑧：○数字は表-1の番号、以下同じ）では降雨収束約9時間後の7月8日18時（写真-1）、九州道では降雨収束約20時間後の7月8日24時、山陽道では降雨収束約20時間後の7月9日8時には通行ルートを確認、この段階で大規模な被災箇所のうち暫定2車線である広島呉道路（⑦）、東九州道（⑩）を除く路線で緊急車両の通行を確保することができた。

前述の被災状況で述べたとおり、高知県 新宮 IC～大豊 IC 間の上り線で橋梁上部工約 60m が流出するという過去に例のない災害（⑧）となった。上部工が流出した箇所については、下り線はセパレートしていたため（写真-1）、土砂流入による軽微な被害のみで幸いにも橋梁等への被害はなかった。これにより下り線を利用した対面通行によるルート確保が可能であった。対面通行を確保するに当たり、開口部設置箇所において上下線の高低差がありかつ築堤が存在したため施工に時間を要した（写真-6）が、7月13日11時には通行止めを解除することができた。

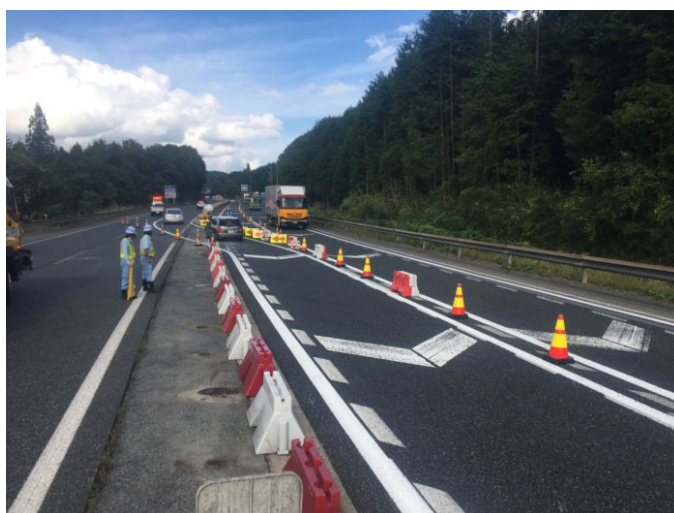
写真－2 中国道 北房～新見間（中央分離帯開口部状況）

中国支社管内では中国道（①）及び山陽道（②～⑥）が被災したため東西幹線ルートが断たれることとなった。どのようにすれば速やかに一般車両の通行を確保できるか検討した結果、中国道の被災箇所（①）において下り線を利用して対面通行を実施することにより速やかに通行ルートを確保することが可能であったため、中央分離帯開口部を施工し7月9日8時20分には通行止めを解除した。（写真－2）これにより、通行止め開始から約3日で東西ルートを確保することができた。

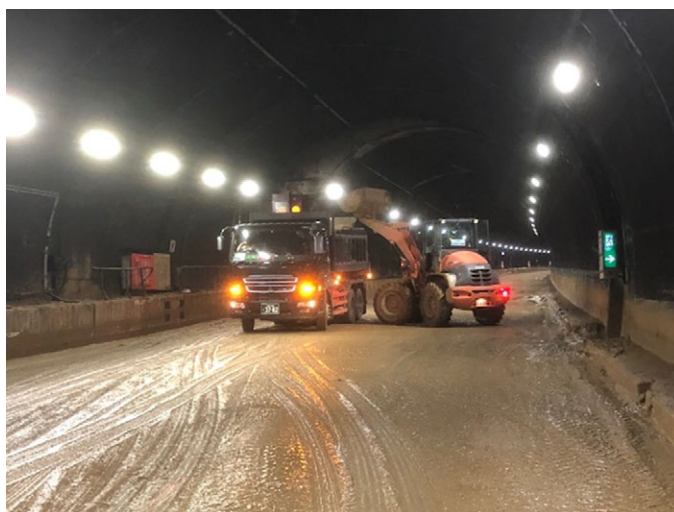
写真－3 山陽道 志和 TN 内土砂撤去（水密ダンプ）

また、山陽道については広島空港へのアクセス道路として早期の通行止め解除が求められた。河内 IC～広島東 IC 間全体で約3万㎡の土砂や流木の流入が発生、特に志和 TN 内に流入した土砂の撤去については困難を極めた。流入した土砂は水分を多く含んでいたため、撤去には水密ダンプが必要であった。そこで、NEXCO 東日本・中日本などから計35台の水密ダンプの応援を受けて土砂撤去作業の進捗を図った。（写真－3）

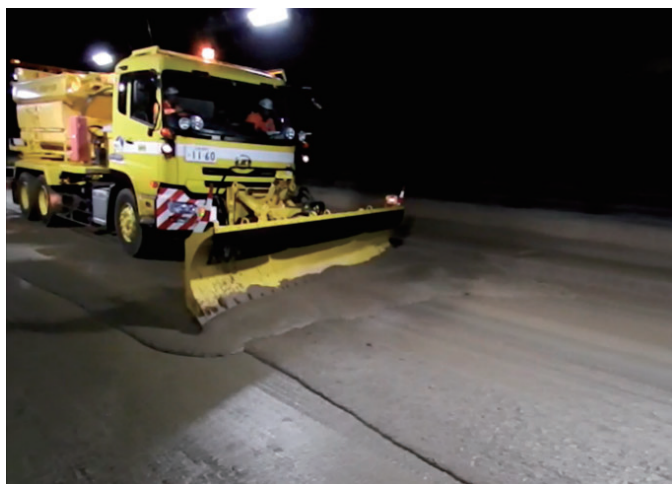
写真-4 山陽道 志和 TN 内土砂撤去（除雪車）

ホイローダー及び水密ダンプによる1次排土後、除雪車（プラウ）を利用しての2次排土を実施（写真-4）、さらにトンネルの水噴霧装置を利用しての清掃等を経て、7月14日の6時に河内IC～広島IC間の通行止めを解除した。

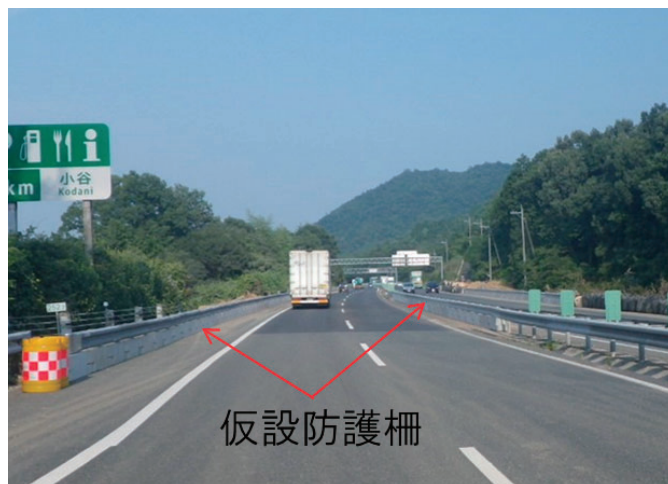
写真-5 山陽道 仮設防護柵による復旧状況

また、解除へ向けた工期短縮を図るための取り組みとして、土砂流入により損壊した防護柵について、通行止め解除までに本復旧を実施するのではなく、仮設防護柵にて仮復旧した。（写真-5）これは本来であれば防護柵支柱を打ち込む前に実施する光ケーブル等埋設物の試掘を省略し、大幅な工期短縮を図るために取った方策である。

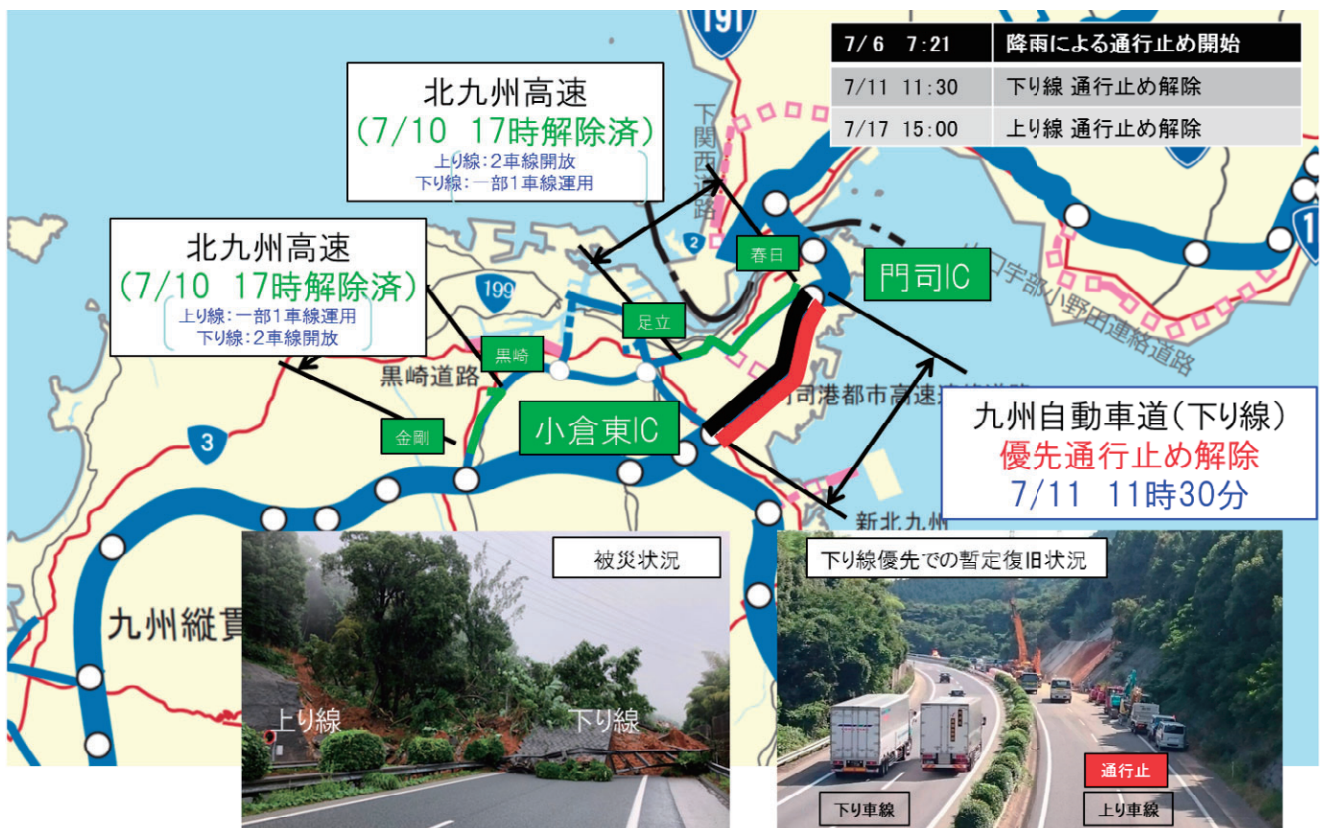
図-4 九州道 新門司~小倉東間 (通行開放状況)

九州道の被災 (⑨) については、上り線側の切土のり面が崩落し下り線まで及んだものである。土量は本線上に約 5,000 m<sup>3</sup>、全体で約 18,000 m<sup>3</sup>にも達した。そのため、まずは下り線を優先的に土砂撤去作業を実施、7月11日11時30分に下り線の通行止めを解除した。その後、上り線側の土砂撤去と仮設の土砂崩落防止柵を設置し、7月17日15時に上り線の通行止めを解除した。

なお、被災した新門司 IC ~ 小倉東 IC 間は北九州高速道路 (九州道が開通するまで代替道路として使用されていた道路) が並行している。今回の豪雨で北九州高速道路も被災していたが、7月10日17時に通行止めが解除 (一部1車線運用区間あり) されていたため、北九州高速道路が迂回路として活用できたのも下り線を優先的に復旧できた要因の一つである。(図-4)
