平成 30 年 7 月豪雨からの災害復旧に向けた宿毛市の取り組みについて

宿毛市 土木課

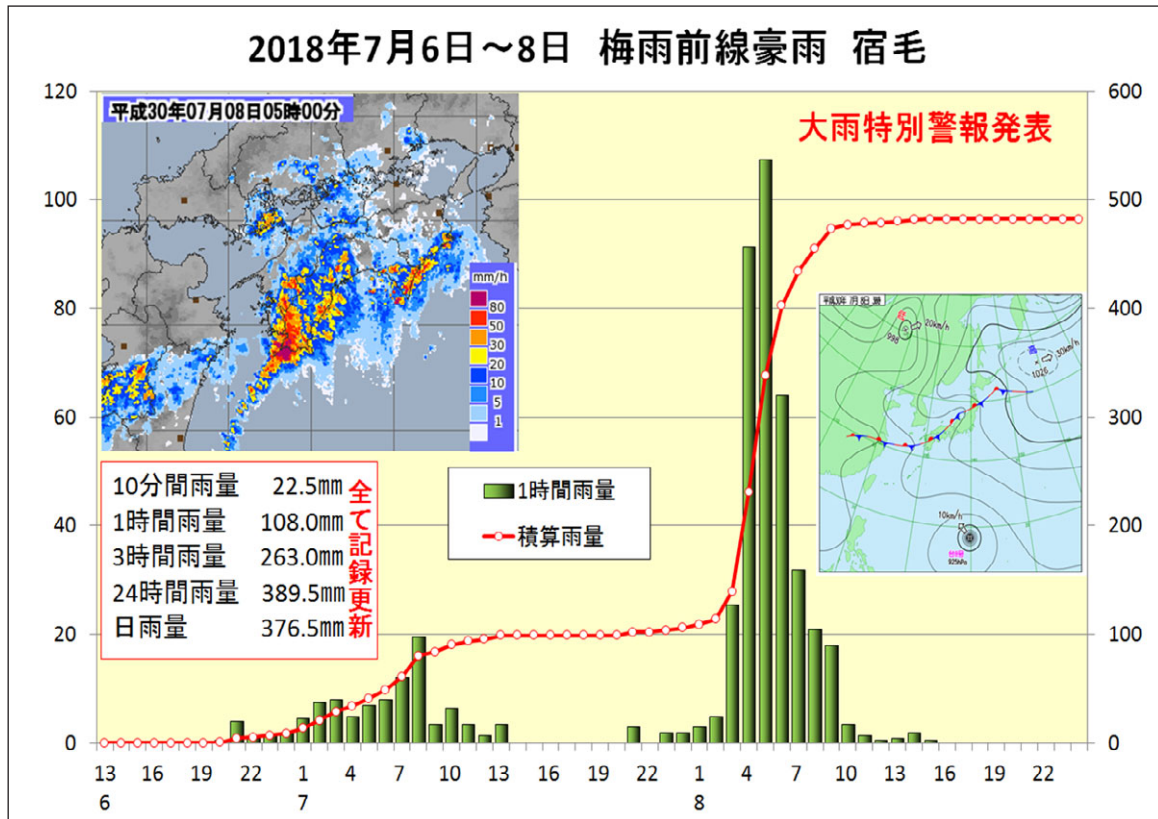
図－2 宿毛観測所雨量状況

宿毛市においても 7 月 4 日夜から断続的に雨が降り、7 日未明から朝にかけて市北部の山間地周辺を中心に一時激しい雨が降りました。その後、雨は一旦小康状態となりましたが、7 日夜遅くなって再び雨が強まり、8 日の午前 3 時頃から急激に雨量が増えて、市街地付近にある宿毛観測所において、時間雨量 108mm を最大に、3 時間で 263mm を記録するなど、これまで経験したことのない記録的な大雨となりました。

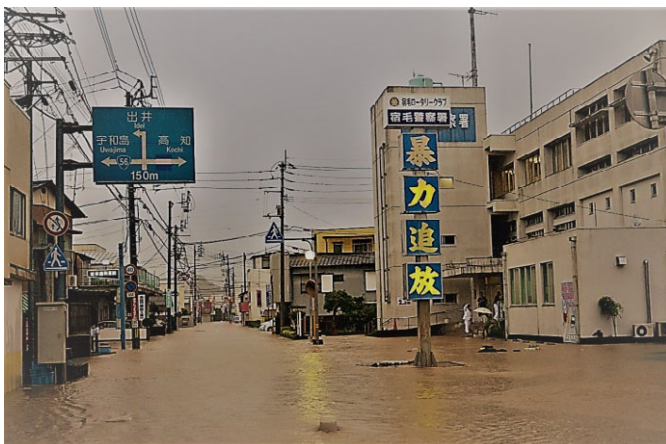
写真－2 市内冠水状況

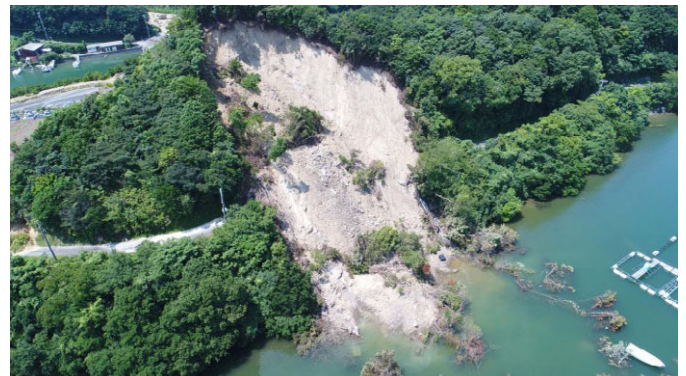
写真－3 土砂崩れ状況

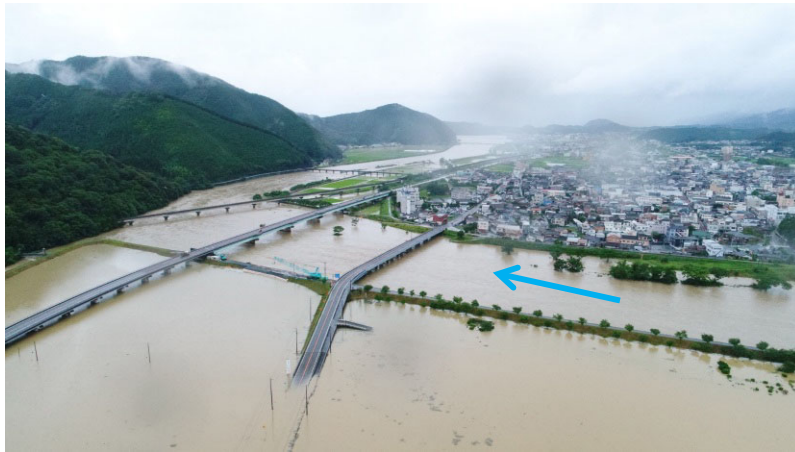
写真－４ 宿毛市中心分を流れる二級河川松田川の増水状況

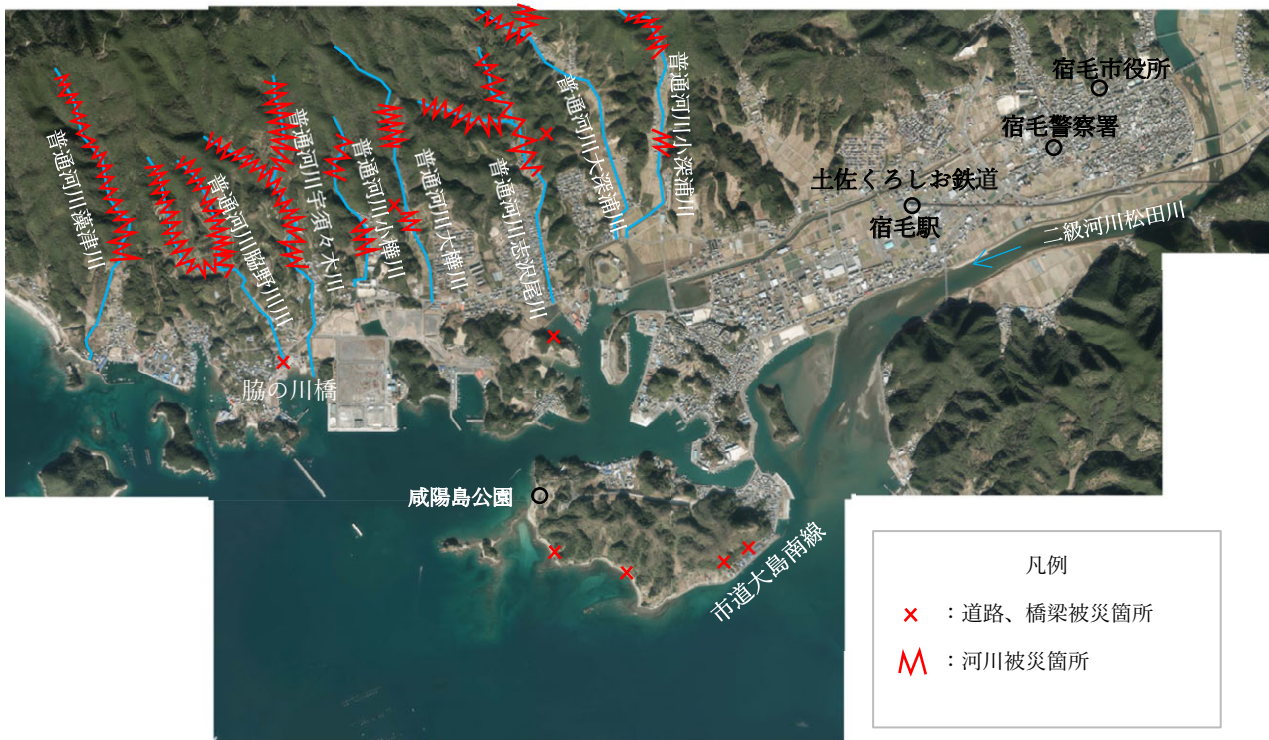
宿毛市は山岳・丘陵地帯であることから、今回のような非常に短期間での豪雨は、山に降った雨水が山肌を大きく削りながら、土砂や流木とともに急速に河川に流入したため、河川閉塞を引き起こし、河川の氾濫に繋がって大きな被害を引き起こしたと考えられます。そのため、被害も山間部から続く河川沿いに集中しているのが大きな特徴です。

図－３ 宿毛被害箇所図

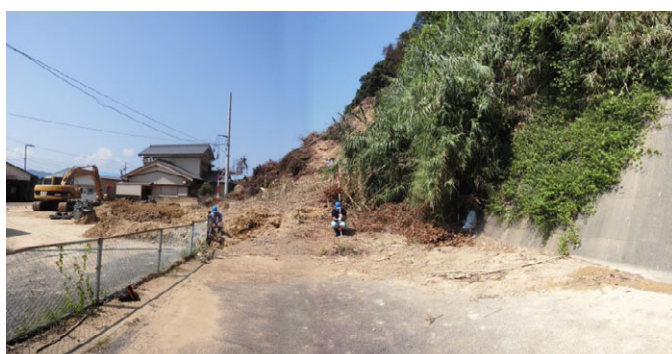
写真－6 市道大島南線法面崩落（被災直後）

被災直後より、地域の方々より早期復旧の要望を頂いたこともあり、早期に応急対策を実施するために、とり急ぎ現地調査を行いました。その際、当該法面が治山事業により整備された保安林であったため、高知県幡多林業事務所と協議を重ね、市道上の土砂の撤去作業は宿毛市が、その他法面对策工事は高知県幡多林業事務所が実施することで協議が成立し、被災後2週間ほどで崩土の撤去作業を開始することができました。しかしながら、崩土が家屋に影響していたことや、崩土量が10,000m³を超えるものであったため、土砂撤去には被災から約4か月半という長期にわたることとなりました。その後は、高知県幡多林業事務所が法面对策工として引続き工事を実施しており、令和2年度中には対策を完了する予定となっております。

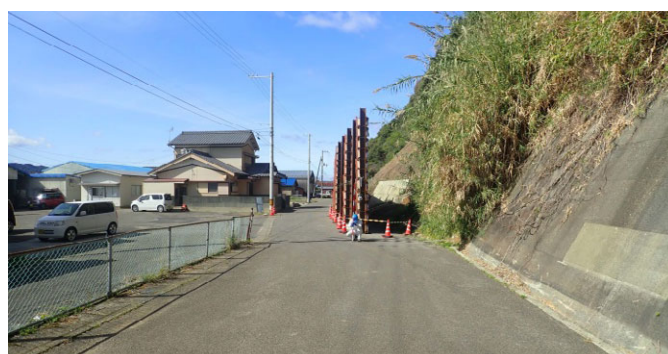
写真－7 市道大島南線法面崩落（崩土撤去後）

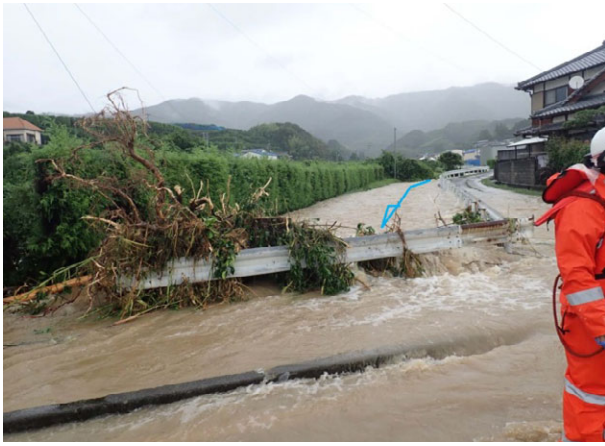
宿毛市の西部の山間部から宿毛湾に流れる普通河川宇須々木川は、河川沿いには文旦等の果樹のほ場があり、今回の被災により、河川護岸を果樹ごとえぐり取られるような被災が上流から下流まで絶え間なく発生しており、県道との合流部では、土砂とともに流出した樹木が河道を閉塞し、周辺道路や家屋への浸水被害を引き起こしました。

写真-8 宇須々木川氾濫状況

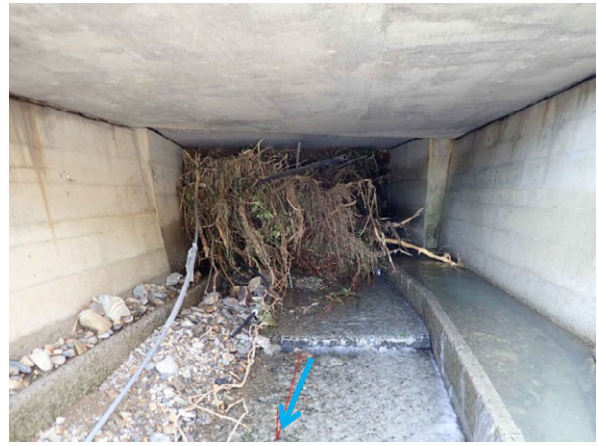
写真-9 河道閉塞状況

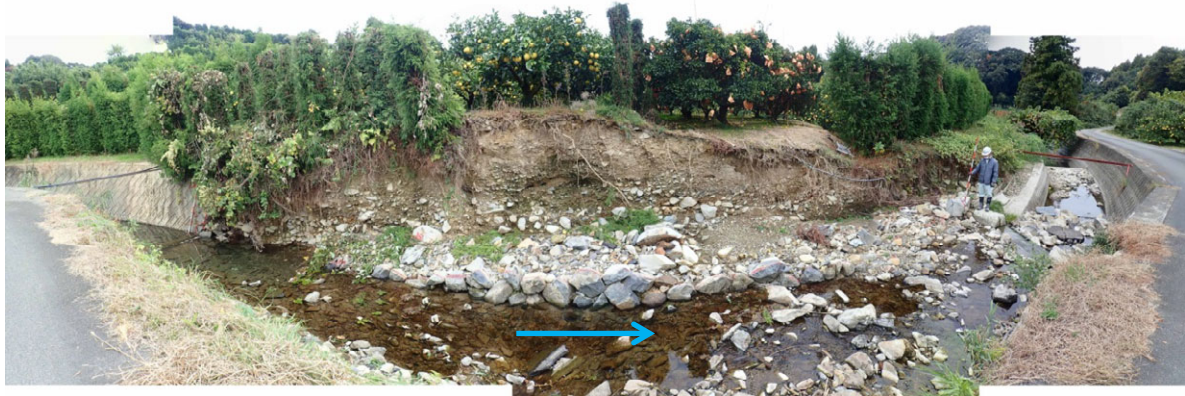
写真-10 宇須々木川被災状況

宇須々木川では現在も復旧工事を行っておりますが、山間部であることから進入路も無く、仮設道を設置しながらの作業となります。また、果樹のほ場であることから仮設道設置の関係者調整に苦慮しておりますが、今年度内の完成を目標に引き続き施工していきます。

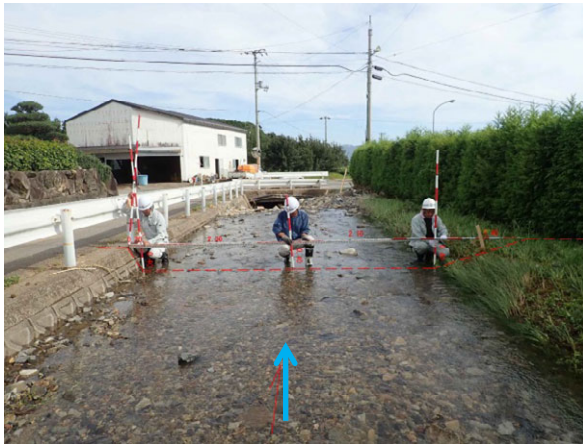
写真-12 宇須々木川河川埋塞状況

災害現地調査に協力いただいた皆様のおかげで、逸早く被災状況を把握することができ、河川埋塞土砂の撤去等、より迅速な応急対策を行うことができました。

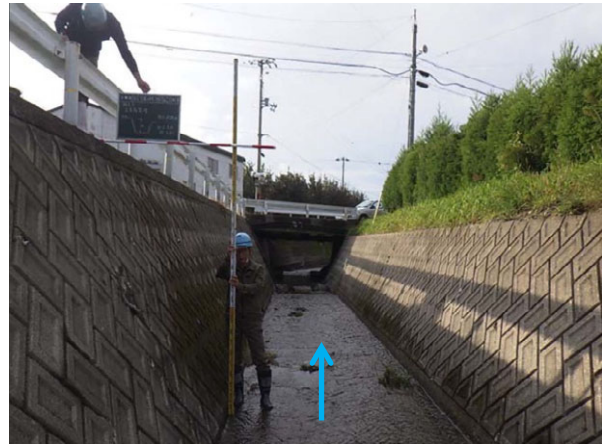
写真-13 宇須々木川河川埋塞土砂撤去後

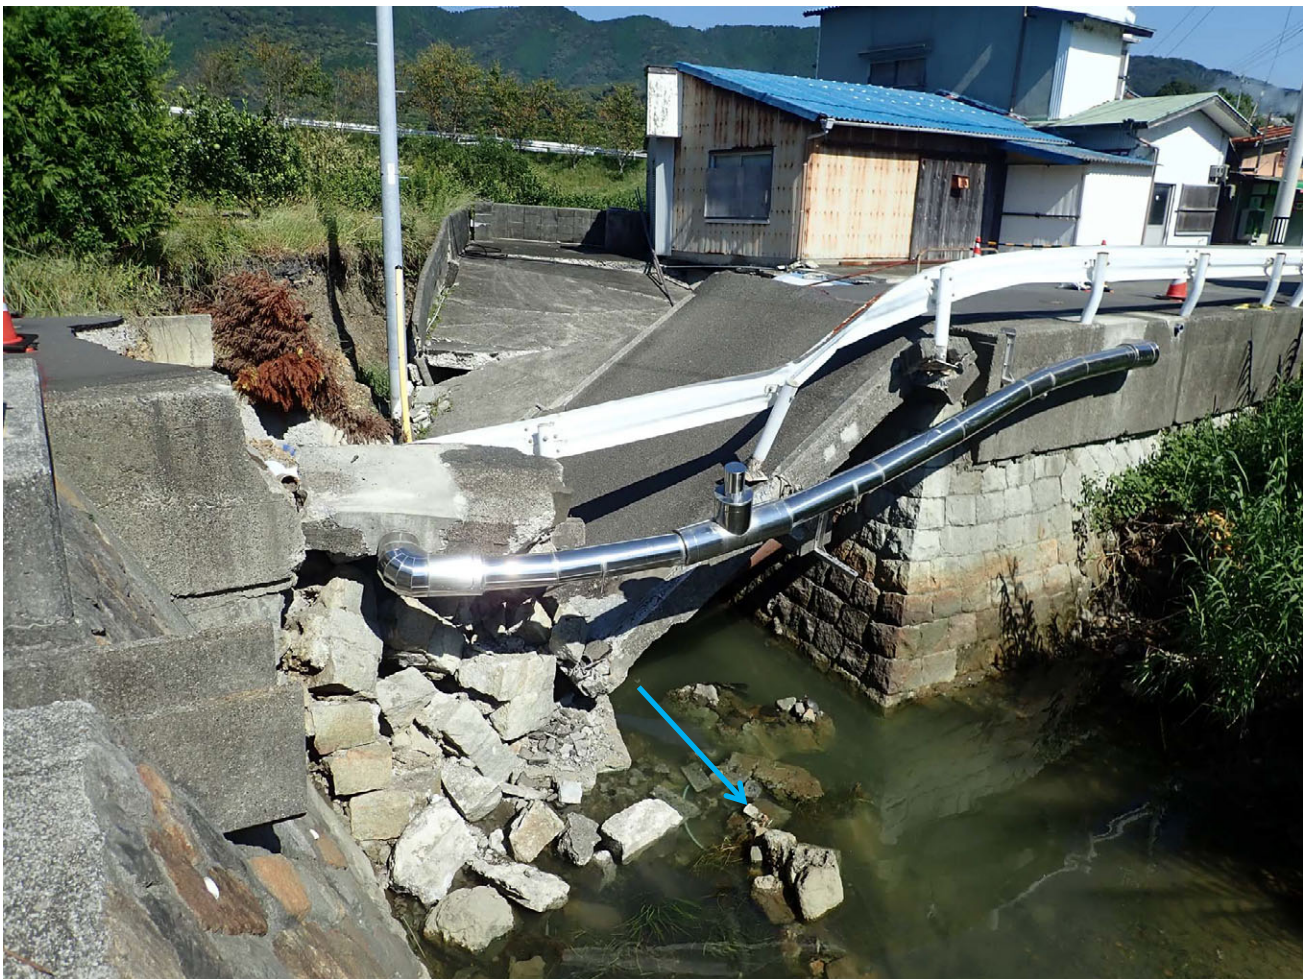
脇の川橋は、宇須々木川の西側にあたる脇野川河口付近の市道藻津海岸線に架かる橋であり、護岸兼用の橋台が吸出しにより崩壊したため、橋梁上部工が落橋する被害を受けました。幸い、迂回路があり、奥の集落が孤立することは有りませんでした。地域住民の方々は、現在もなお不便な生活を強いられています。

写真-14 脇の川橋被災状況

現在は河川内に落下した上部工の撤去や護岸の保護等応急対策を行い、年度内の本復旧完了に向け鋭意施工中です。
