関西国際空港連絡橋の損傷した橋桁の復旧について

西日本高速道路株式会社

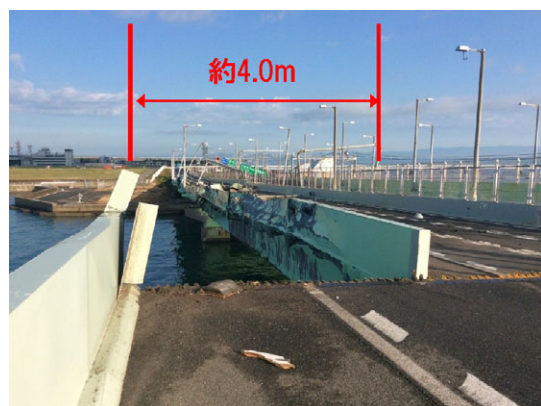
9 月 4 日 13 時 40 分頃、台風第 21 号の影響により、関空橋の下り線（空港島方面向き）の A1～P2 間（約 190m）にタンカー船が衝突し、橋桁が最大約 4m 程度横方向にずれ、並行する鉄道橋の運行にも支障をきたすなど、大きな損傷を受けた。（図-1、写真-1、2）

写真-1 被災状況①

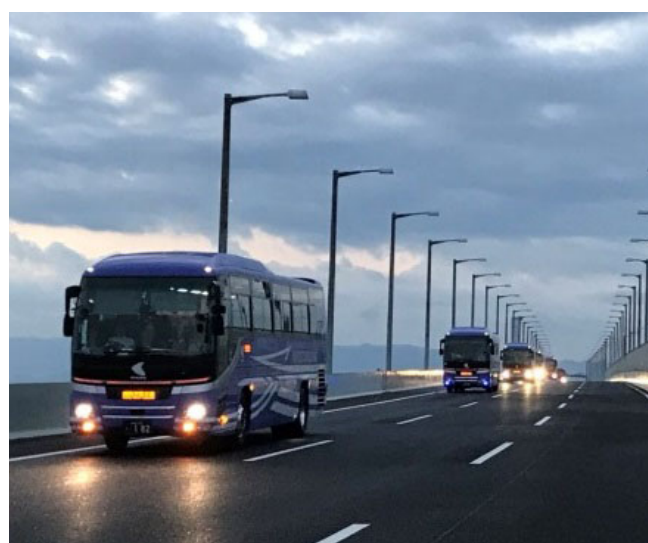
9月4日23時40分頃、大阪ガスから安全が確認され立入禁止を解除する旨通告を受け、直ちに緊急車両通行開始のため路面等の点検を再開し、9月5日(水)0時40分から、被災のなかった上り線を利用して、緊急を要する車両に限定した通行措置(片側交互通行)を実施した。(写真-3)

写真-3 緊急自動車通行状況

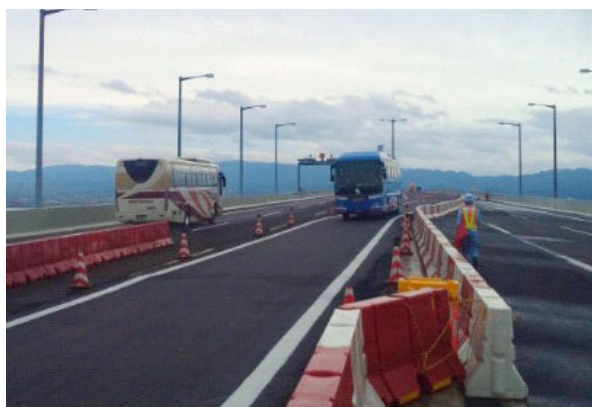
写真－4 対面通行状況

この工事では、協力会社のべ20社、約150名が従事し、通行不可能箇所を避けるため、下り線から上り線へシフトするための渡り線の設置（鋼製防護柵、照明柱等の撤去、舗装による段差擦り付け）、対面通行部分のバリケードの設置、関空島内での上り線から下り線へ戻る土工工事等を行い、9月7日（金）5時10分から対面通行（上り線と下り線、各1車線）へ移行した。（写真－4、5、図－2）

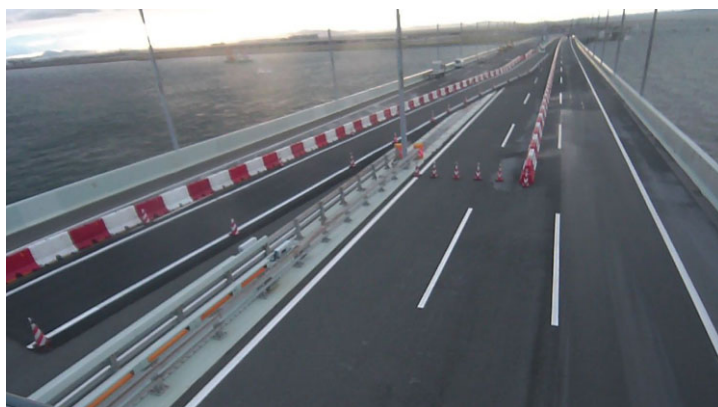
写真－5 渡り線部

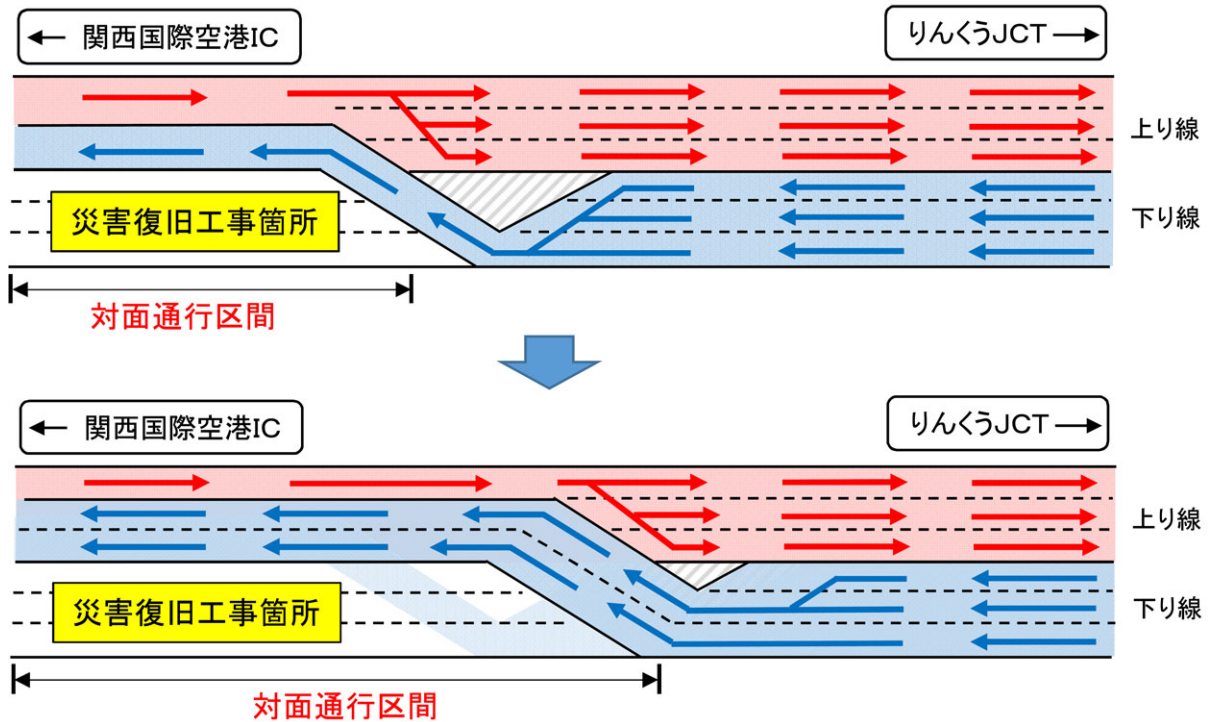
空港は21日には、ほぼすべての旅客便の運航と店舗の営業が再開されることとなったことから、関空橋については、9月21日（金）0時に下り線の2車線運用（空港向き2車線、りんくう向き1車線）として、タクシー、ハイヤーの通行も可能とした。（図－3）

図-3 下り線の1車線運用から2車線運用への変更

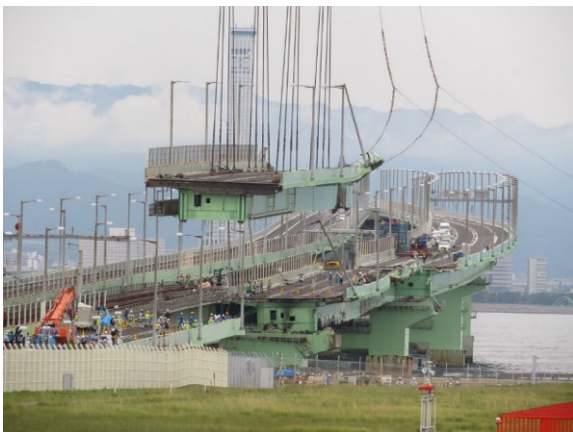
写真-6 橋桁の撤去状況

撤去する橋桁の総重量はそれぞれ1,000t以上となるため、国内最大級となる3,700t吊大型フローティングクレーン船を調達し、海上からの吊上げによる撤去を実施した。(写真-6、7)

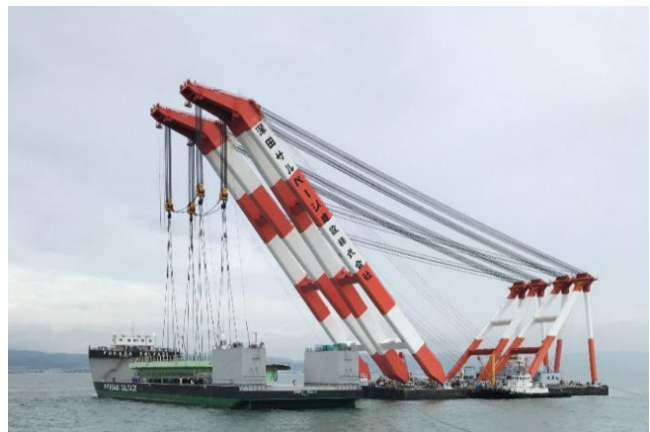
写真-7 台船への積込状況

撤去した橋桁は台船に乗せて、P1～P2についてはIISの堺工場、A1～P1については高田機工(株)の和歌山工場に運搬した。

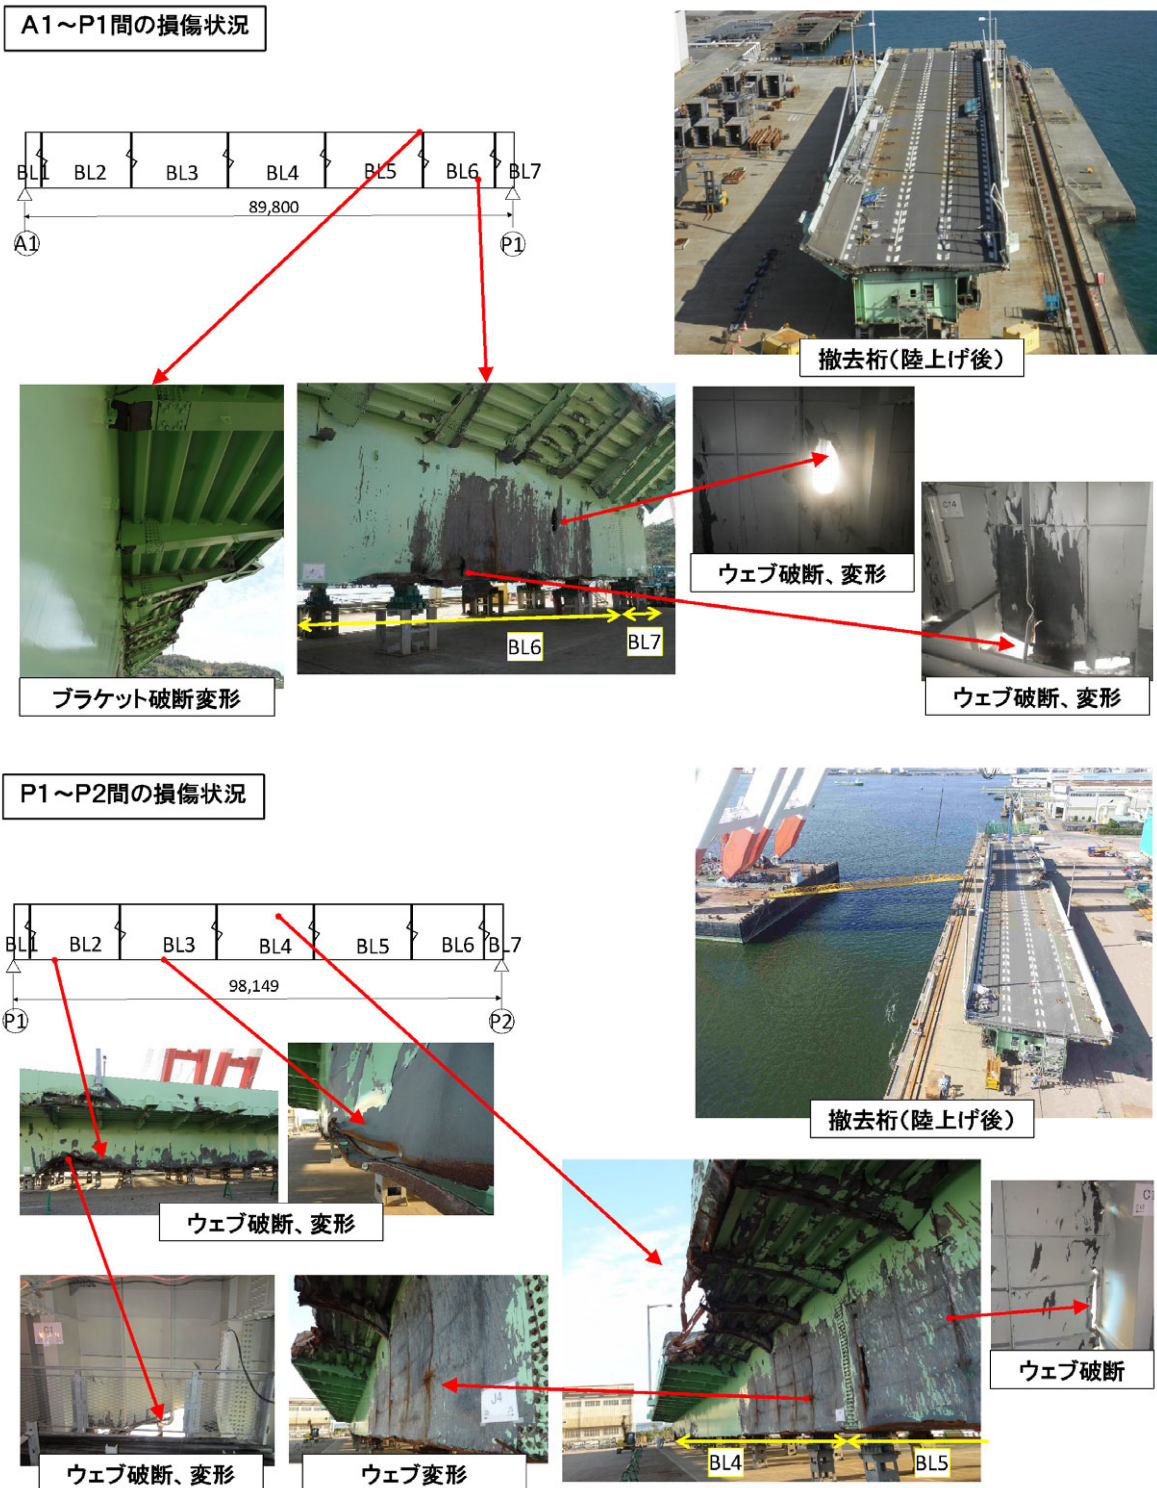
撤去した橋桁は、運搬先でそれぞれ損傷状況を詳細に点検した。(図-4)

図-4 橋桁の損傷状況 (上: A1~P1、下: P1~P2)

この点検結果から、A1～P1は一部再利用、P1～P2は全て新設することとし、早期復旧のため、既存設計を活用して設計期間を省略することとした。また、堺、和歌山工場それぞれの工場で、橋桁の製作、組立てを進めるにあたり、製作ラインの複数対応等を行うことで橋桁製作期間を短縮することができた。(写真－8)

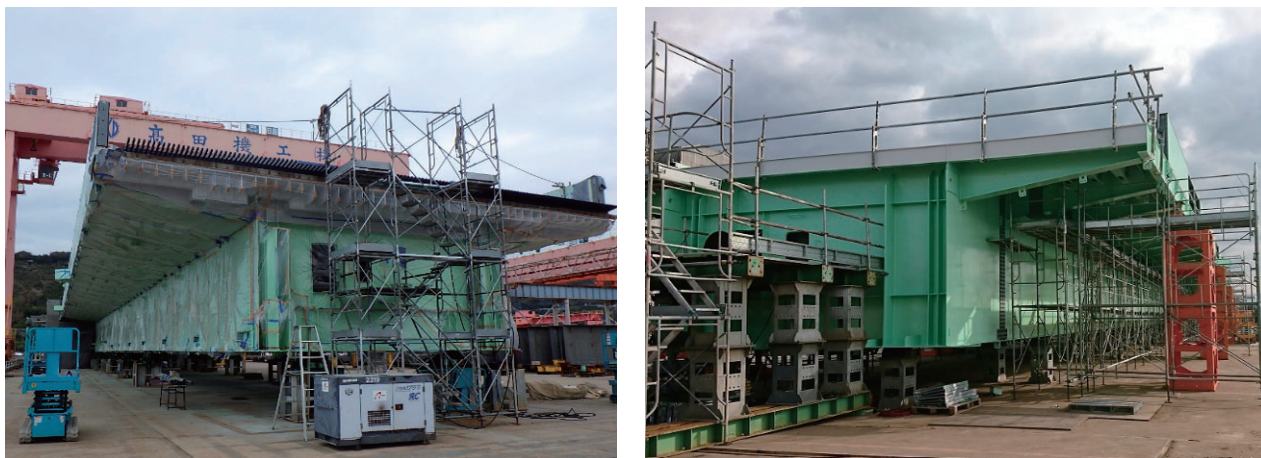
写真－8 橋桁組立状況 (左：A1～P1、右：P1～P2)

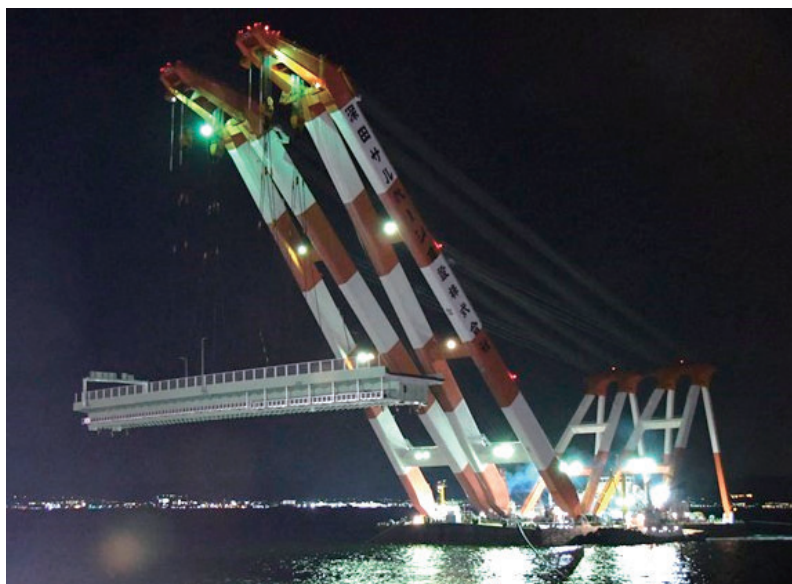
写真－9 架設状況 (上：A1～P1、下：P1～P2)

架設に関しては、撤去時と同様に、3,700t吊大型フローティングクレーン船を用いて、A1～P1、P1～P2のそれぞれの橋桁を一夜間ずつ一括架設で計画したが、天候による作業の可否が課題であった。

フローティングクレーンによる一括架設は、風と波の影響を受けるため、10分間の平均風速が10m/sを超える場合もしくは有義波高0.5mを超える場合は、作業を中止することとしていた。現地の過去のデータから、予備日を設定し、順延に対応する体制を組んでいたが、幸い天候に恵まれたことにより順延は無く、鉄道及び航空の運行に影響を与えることなく無事に架設を完了することができた。(写真－9、10)

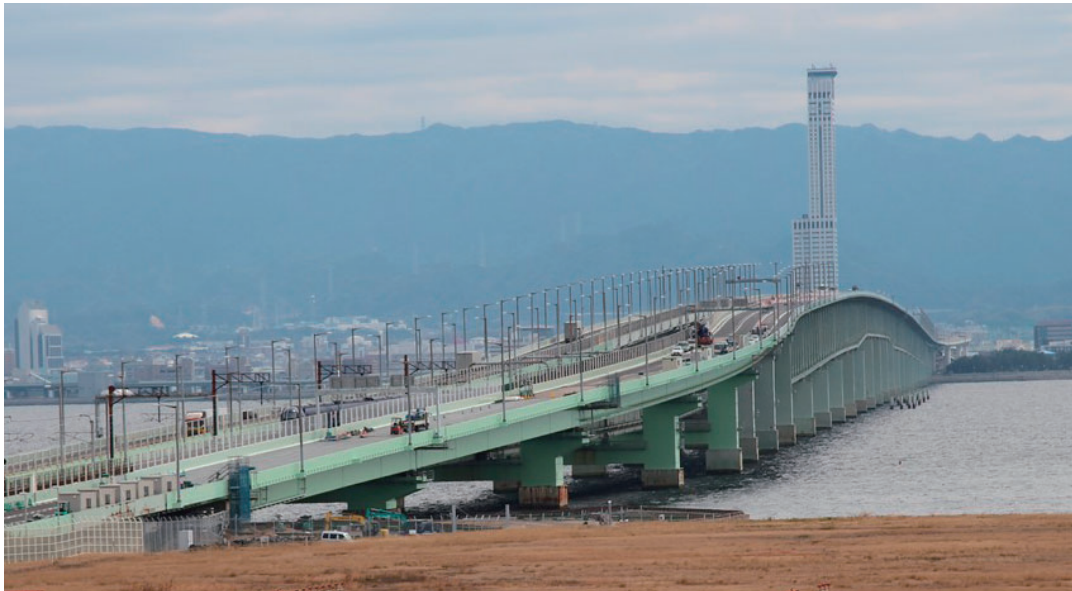
写真－10 架設完了状況

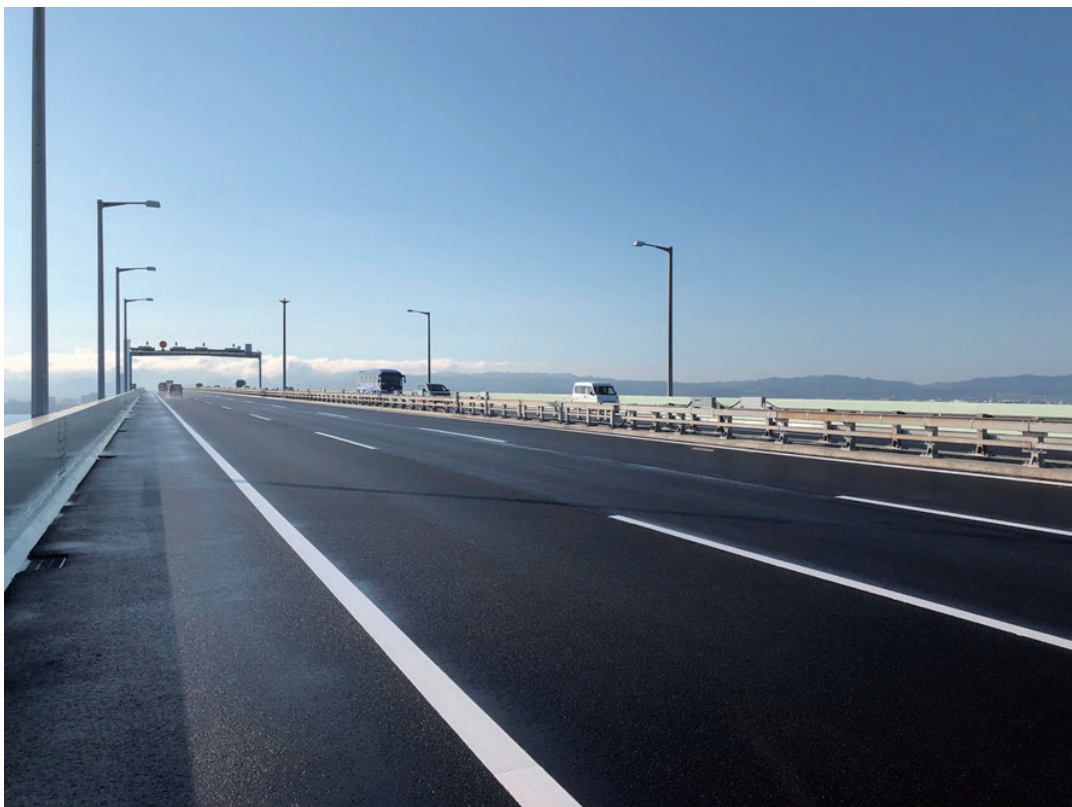
写真－11 完全復旧完了状況

架設完了後は、架設した橋面上の舗装を実施した後、下り線から上り線へシフトするために設置した渡り線を元の構造に復旧しつつ、2月27日に対面通行解除、3月7日に上下各2車線の4車線確保を行い、4月8日の6:00に完全復旧を完了させた。(写真11)
