訪日外国人レンタカーへのピンポイント事故対策について

内閣府 沖縄総合事務局 開発建設部 道路建設課

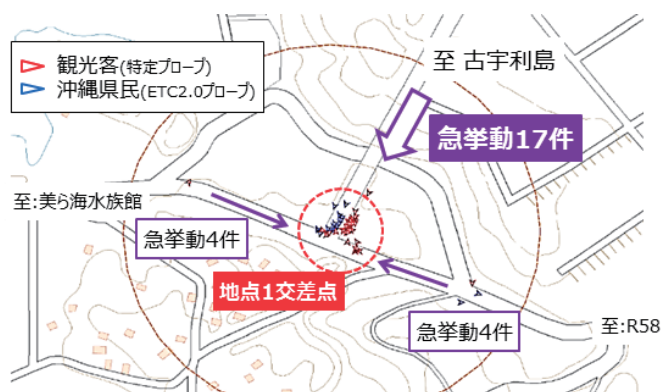
図-5 急挙動の発生状況

交差点直前での急挙動の約7割は古宇利島方面からの進入車両（17/25件）で、その9割が右側通行の台湾・韓国からの観光客であった。右側通行の台湾・韓国では標識等が道路の右側にあり、日本の左側にある一時停止（止まれ）の標識を見落としていることが想定された。そのことから、注意を促す看板を右側に設置し対策を行った。

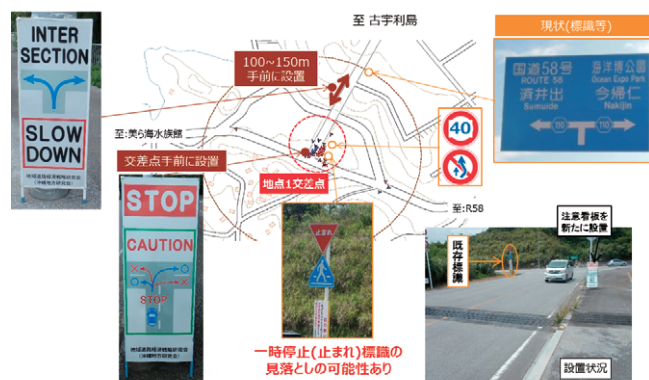
図-6 ピンポイント対策（看板設置箇所）

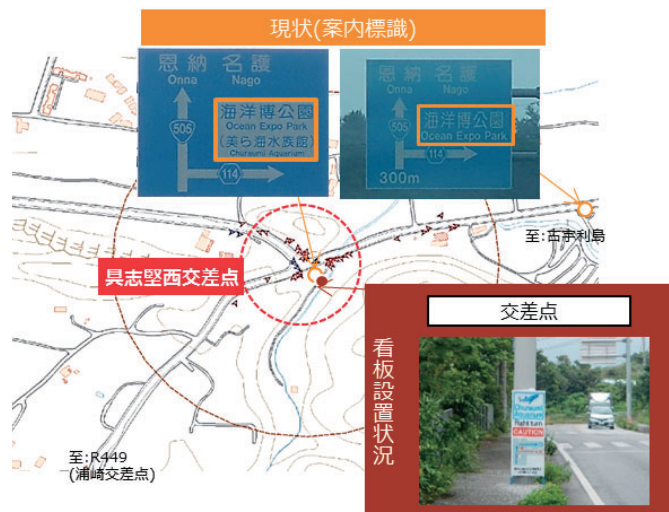
図-8 ピンポイント対策

また、交差点付近で発生している急挙動は国籍には関係無く、また、周辺では美ら海水族館へ向かう車両のうろつきが確認出来た。このことから、美ら海水族館への案内標識が統一されていないことを想定し、交差点付近に水族館を英語及びピクトで表示した案内看板を設置した。

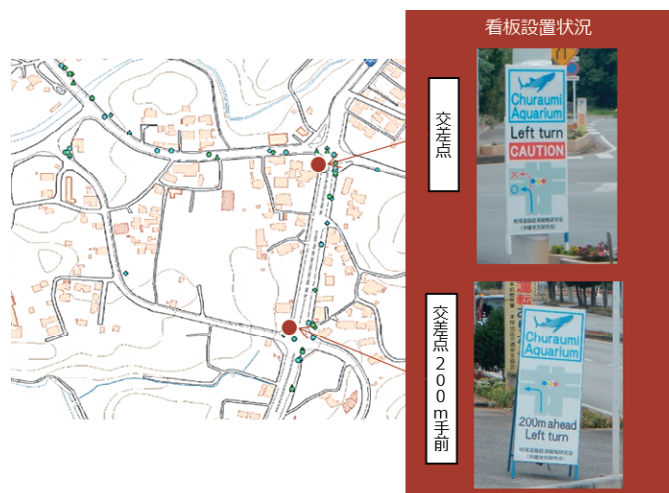
図-10 ピンポイント対策

具志堅西交差点と同様、沖縄美ら海水族館への分岐部である「浦崎交差点」においても交差点手前の急挙動や、車両のうろつきが確認出来た。また、同様に本箇所でも美ら海水族館への案内標識が統一されていないことが想定された。そのため、交差点付近に、水族館を英語及びピクトで表現した案内看板を設置した。

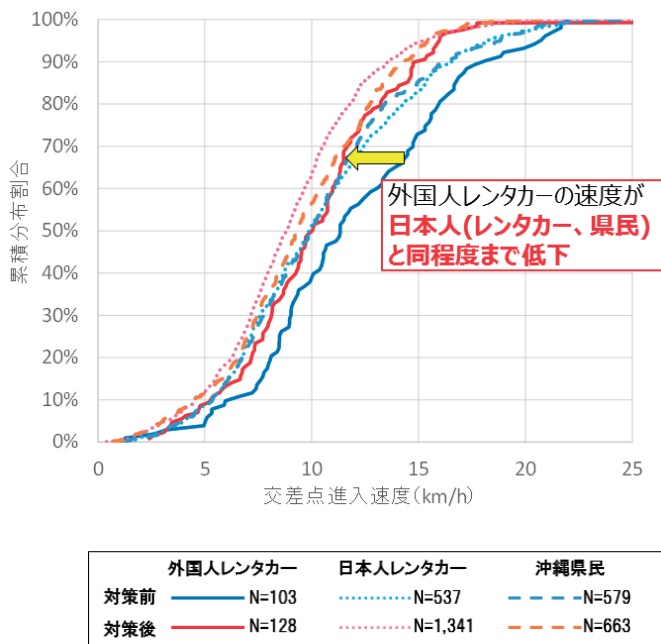
図-12 交差点進入速度（停止線から横断歩道端）

対策前後で外国人レンタカーの、交差点への進入速度の低下が確認出来た（日本人ドライバーと同程度）。特に外国人レンタカーが後続車両として右折する場合において、停止割合が大幅に増加（3割程度）し、外国人ドライバーに対し、一時停止交差点での注意喚起に効果があることが確認出来た。

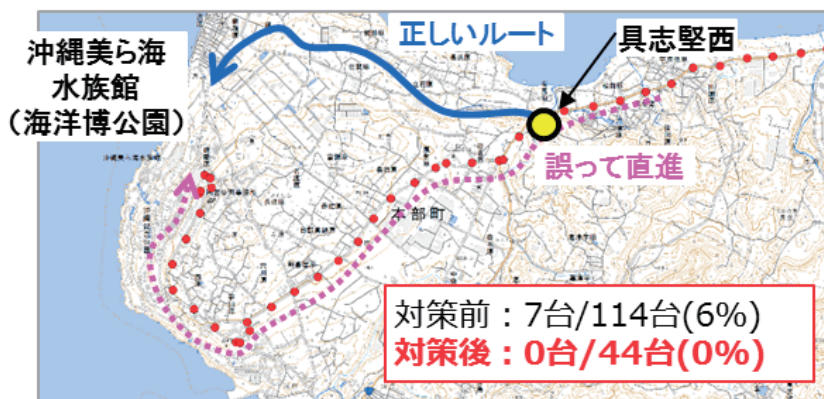
図-15 具志堅西交差点における迷走車両の状況

具志堅西交差点では、外国人ドライバーの急挙動の発生割合が対策前後で約1割、減少したのが確認出来た。また、両交差点において迷走車両の割合が低下したのが分かった。

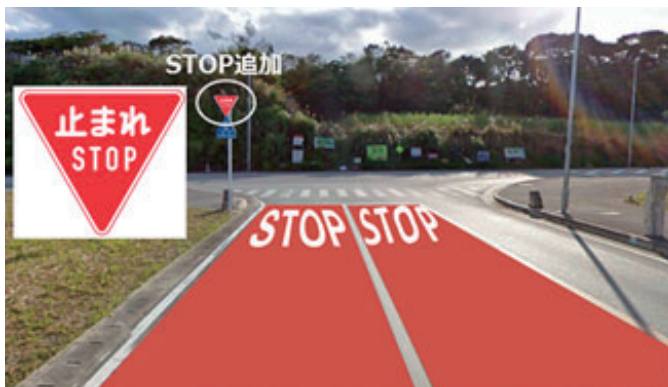
図-17 交差点「地点1」の恒久的な安全対策のイメージ

本稿では、ETC2.0プローブデータより外国人特有とされる事故危険箇所を特定し、各箇所の状況毎にピンポイント事故対策を行い、その有効性を確認することができ、かつ、より有効で恒久的な対策方法も確認することが出来た。地点1においては、国籍に左右されないように、路面表示とカラー舗装を組み合わせるなど、直感的(視覚的)に注意を引く対策(認知)と、英語表記の追加の様に内容を周知する対策(理解)が有効なことが分かった。また、具志堅西・浦崎交差点においては、ピクトサインの追加、英語表示の拡大により、案内標識のわかりやすさを改善し利用効率を向上させる方法が有効なことが分かった。については、一時停止交差点の注意喚起(図-17)や、道路標識におけるピクトサインの追加、英語表示の拡大、美ら海水族館の標記・案内の統一に向け(図-18)、各関係機関との調整を進め、今後も安全対策に取り組んで行く。

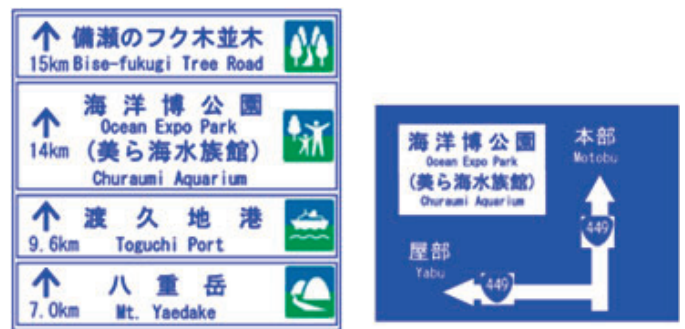
図-18 道路標識の改善イメージ
