たぢかわ 高知自動車道 立川橋の復旧について

西日本高速道路(株) 四国支社 建設・改築事業部 建設課

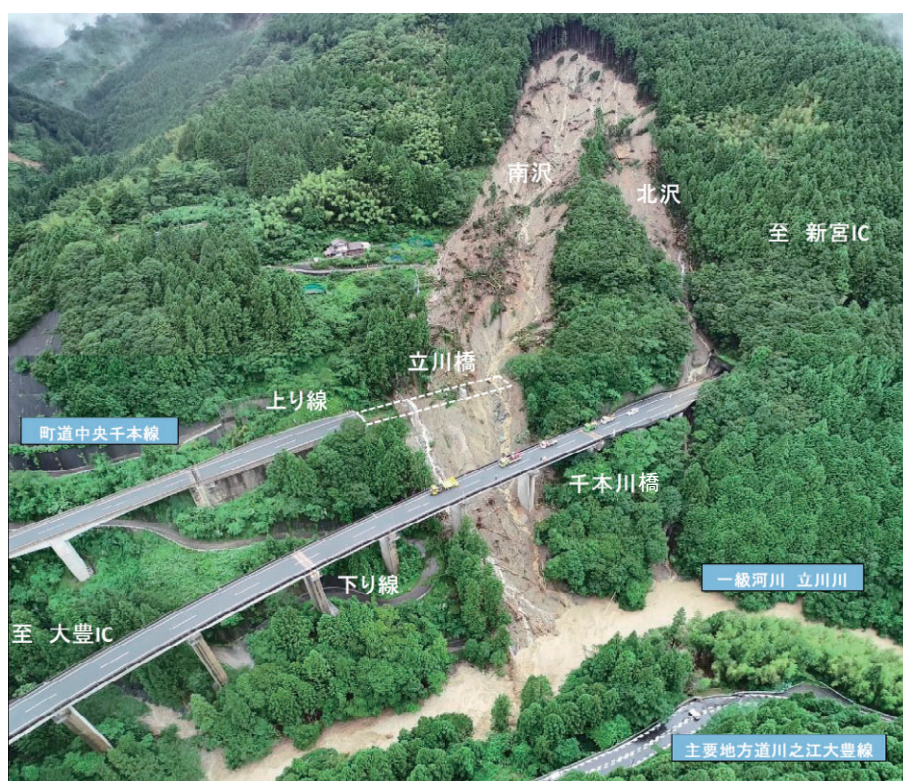
この豪雨の影響により7月7日に高知県長岡郡大豊町上名の山腹斜面の土砂が崩落し、高知自動車道 新宮IC～大豊IC間の上り線にある立川橋(上り線:L=64m)の橋梁上部工が流出する事象が発生した(写真1)。

写真1 被災状況(平成30年7月7日撮影)

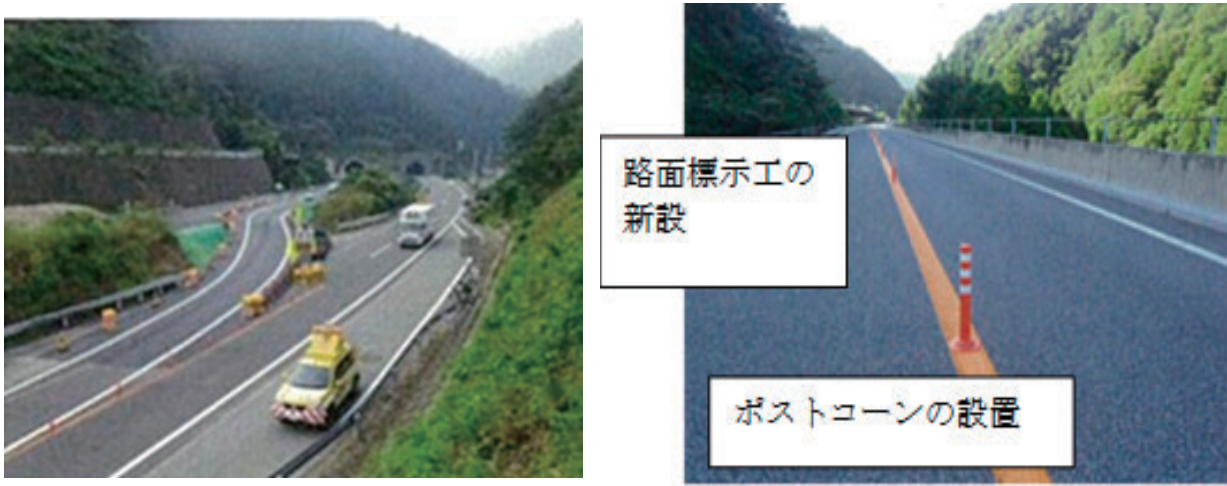
写真4 擦り付け箇所、ポストコーン等設置状況

対面交通運用に向け、上下線の擦り付け箇所を設置し、ポストコーンを用いた簡易中分工の実施、中央路面標示について、白色破線の路面標示から黄色直線の路面標示へ変更などの施工を行った。

上記対策により、被災から約 1 週間後の 7 月 13 日 11 時に通行止めを解除することができた(写真 4)。

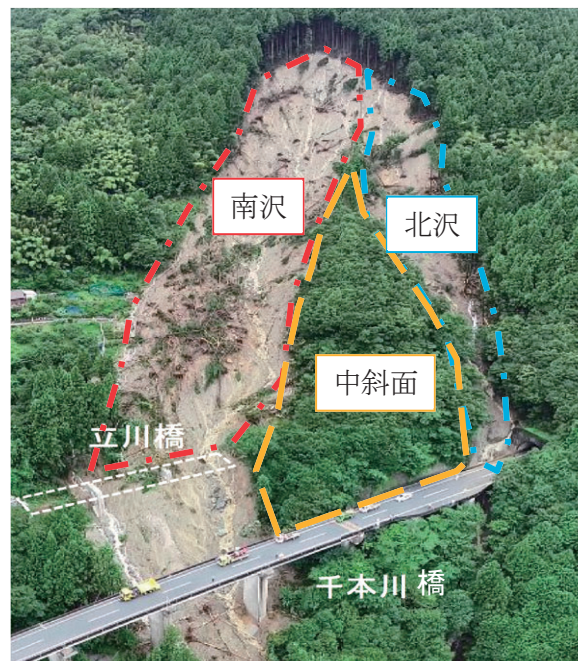
崩落斜面については、未崩壊の隣接区域を含む広範囲の詳細踏査、ボーリング調査により、崩落箇所及び、周辺斜面（北沢部、中斜面、南沢部）の状況把握を行った（写真5）。調査結果は以下のとおりである。

写真5 山腹斜面状況

崩落に至らなかった不安定土塊が残存するが、不安定土塊は撤去する計画であり、撤去後の崩積土は、1～3m程度と薄く、流出しても高速道路への影響は少ないと考えられた。

山体の上り線立川トンネルにも変状が無く、下り線コンクリートブロック積みに設置した拡散レーザー変位計での計測においても変位が確認されず、現状のままで安定していると考えられた。

一番被災した箇所であり、斜面に残った崩積土は約 20 千 m³ と推定される。崩積土を撤去しのみり面保護工を行うことで南沢部箇所の上方を含め、更なる斜面崩落の危険性は低いと考えられた。

ただし、今回被災しなかった南沢部の近隣法面については深さ 10m 程度の比較的厚い崩積土が堆積しており、土砂崩落による除荷により、今後の法面の不安定化が懸念された。

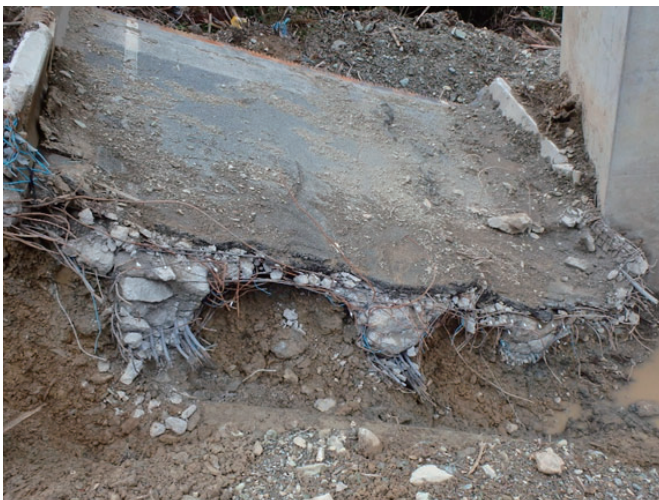
流出した上部工の大部分については、崩落斜面下部の立川川に埋没していた。立川橋の A1-P1 の一部は下り線の千本川橋 P4 橋脚付近で埋もれた状態で発見された（写真 6）。

写真 6 千本川 P4 橋脚付近で発見された立川橋の一部

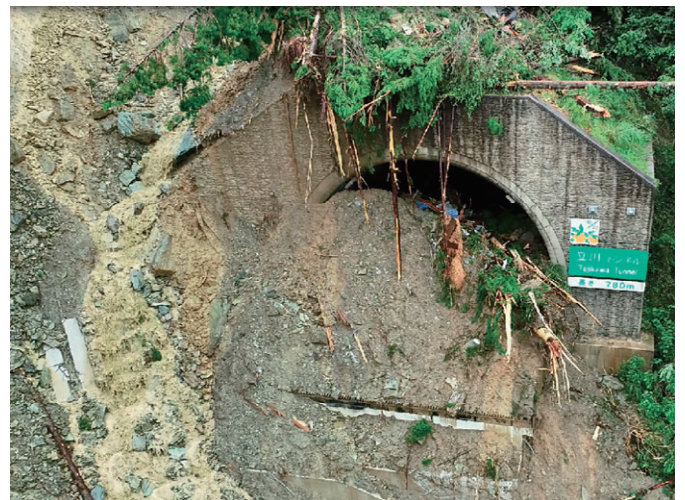
また、隣接するトンネル坑口が土砂で埋まっていたことから、立川橋に堆積した土砂は 5m 以上の高さで想定される（写真 7）。

写真 7 トンネル坑口部土砂堆積状況

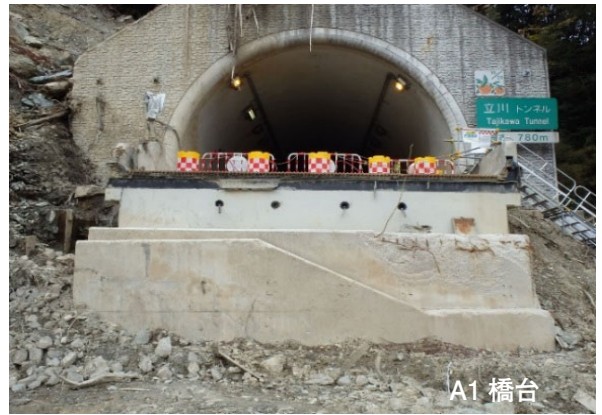
流出した上部工は損傷が激しく、再利用はできなかった。しかし下部工については、支承の破壊、局所的な損傷は確認されたものの、橋台、橋脚の躯体に健全性が疑われるようなずれや傾斜、ひび割れは確認されなかった(写真8)。

また、目視困難な基礎部(深礎杭)については、弾性波調査を行った。結果、全ての深礎杭の先端部で反射波が得られており、大きな損傷がないことが確認された。

よって、残存した橋台、橋脚、基礎部の健全性は問題がないと考えられ、再利用可能であった。

写真8 残存下部工状況

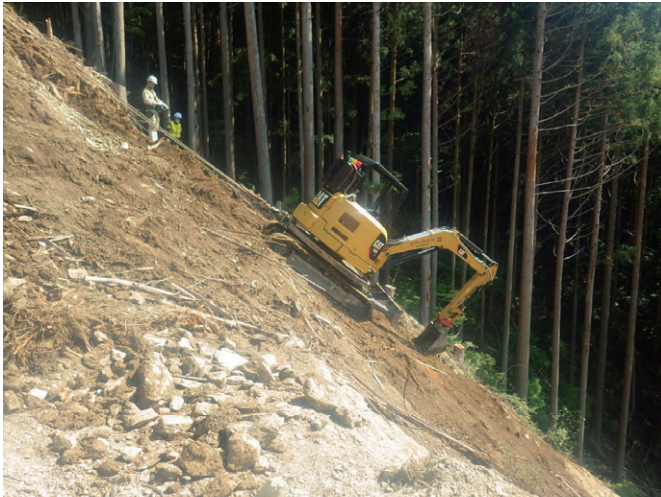
写真10 無人バックホウ施工状況

被災箇所の切土のり面上部は急勾配であり、重機の土足場が確保できないことから、一般的に使用しているバックホウでの作業は困難であった。また、崩落などの二次災害の発生の恐れがあるため人力による施工は安全確保ができなかったため、迅速かつ安全に施工できる工法として勾配が35°以上の斜面

では、無人バックホウによる「セーフテイクライマー工法」を採用して安全に作業を行った（写真10）。

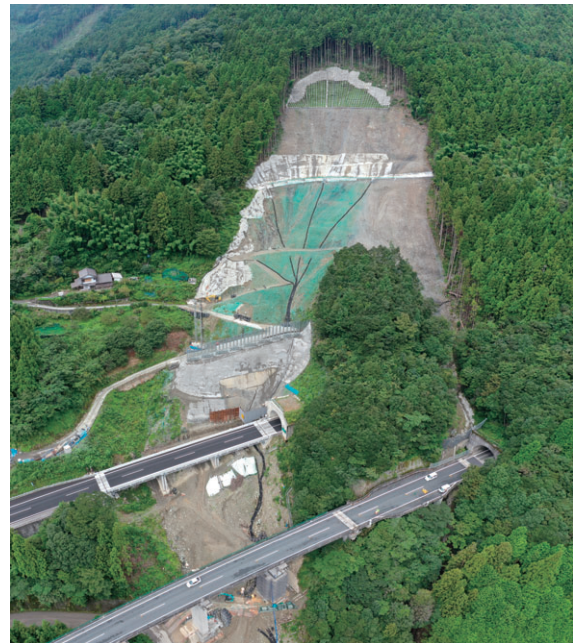
写真11 崩落斜面对策状況（令和元年9月13日撮影）

また、地すべり発生の誘因となる地下水位の上昇を抑え、地すべり土塊の含水比を低下させることを目的として水抜きボーリングや、今後の小規模な崩落発生や滑落崖の後背斜面への拡大を防止するために、のり枠工等の対策を実施した。（写真11）。

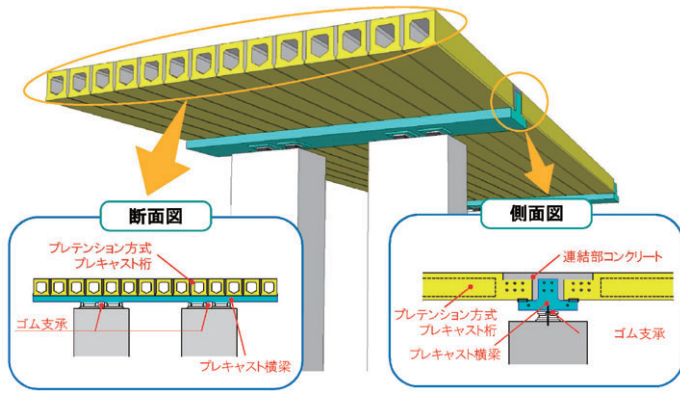
図3 プレキャストプレテンホロー桁橋 (SCBR 工法)

当該現場では、中間支点の支承上にプレキャスト横梁を設置し、それを介して単純桁状態で架設したプレキャスト主桁を連結するSCBR（Smart Connected Bridge）工法を採用した。

この工法では、支承は架設時および連結後ともに1点支承での支持が可能である。そのため、立川橋の復旧にあたっては下部工の構造を変えずにプレキャスト桁を架設することが可能となった（図3）。

またプレキャスト桁にすることで、桁を工場で作成している間に損傷した下部工の復旧作業を行うことができ、現場打ち施工と比較して工期短縮が可能となった。

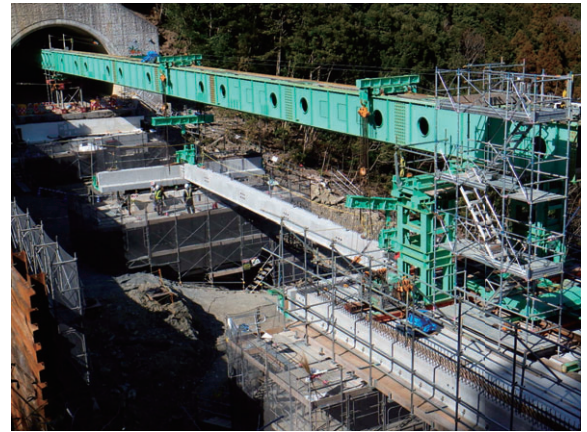
写真12 架設桁による上部工架設状況

上部工の架設方法については、P2-A1間においては架設桁を使用して架設を行い（写真12）、更なる工期短縮として、クレーンのブーム作業範囲内であるA2-P2間は、クレーン架設にて施工を行った。

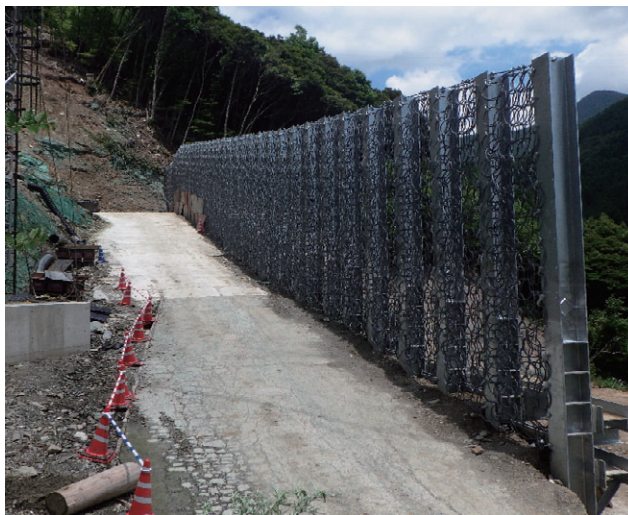
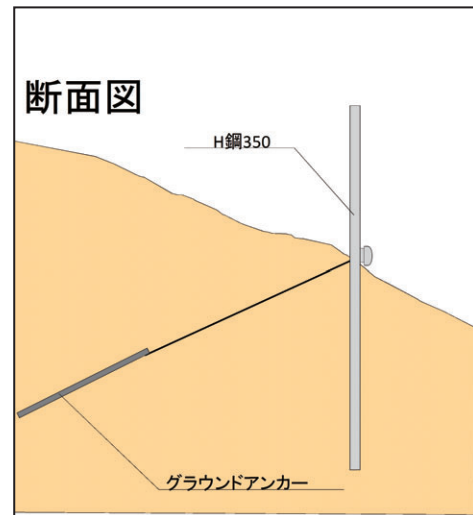
写真13 流向制御工設置状況

仮に新たな近接斜面の崩落が発生した場合においても、橋梁上に崩落土砂が堆積して上部工を破壊させないように、崩落土砂の流向を変えるための流向制御工（写真13）を検討した。地形等のデータにより流向シミュレーションを行うことで、流向制御工により崩落土砂の流向を制御し、高速道路に影響がないことを確認した。

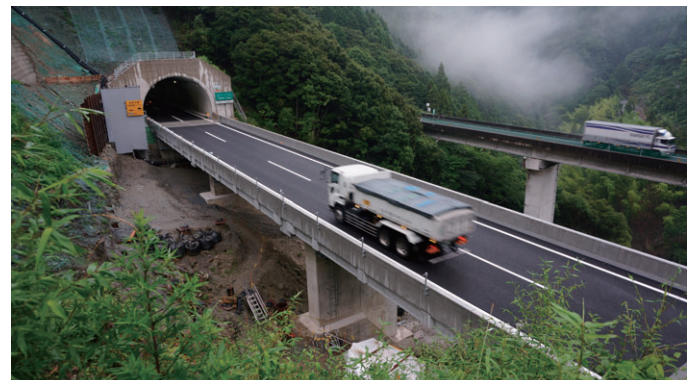
写真14 復旧後の立川橋

4車線化運用に向けて橋梁上部工の架設、更なる安全対策及び舗装・施設工事が完了し、対面通行をしていた下り線のポストコーン、仮設標識・情報板等の撤去、路面標示の白色線の施工等を行い、被災から約1年後の令和元年7月8日に4車線復旧を行うことができた（写真14）。
