# 東京都の道路管理

## ～多発する風水害や雪害への対応～

東京都 建設局 道路管理部 保全課

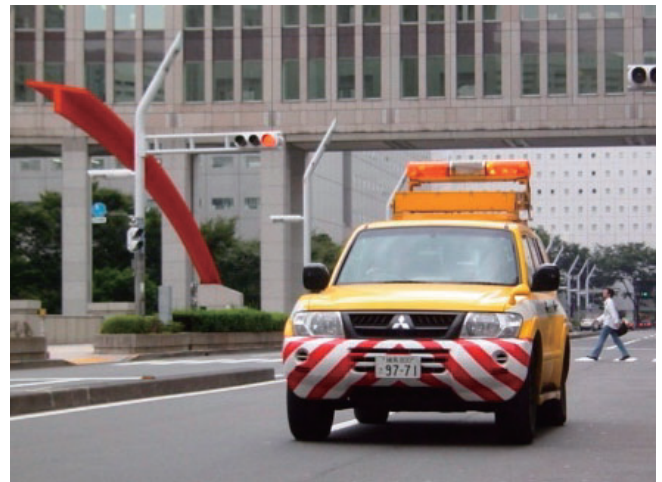
道路巡回点検で使用している道路巡回車

道路維持管理の基本となる日常点検（道路巡回点検）は、原則として巡回点検車もしくは、徒歩により計画的に行い、道路や橋梁の損傷・劣化、道路の落下物、街路灯などの不具合の発見に努めている。すべての都道を概ね3日で一周巡回しており、道路の損傷や異常等を年間5万件以上発見している。

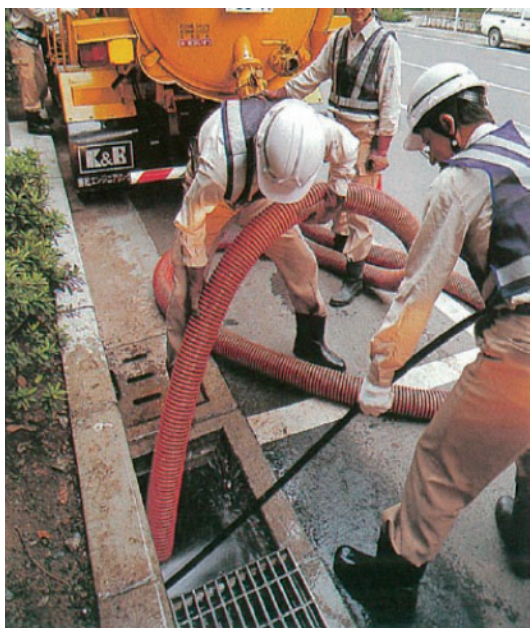
道路側溝・樹の浚渫作業

の浚渫作業や路面清掃などを実施している。近年、ゲリラ豪雨が多発しているため、これらの作業の必要性が高まってきているが、浚渫は大雨時に冠水の可能性のある路線を重点的に行うなど、計画的に実施している。路面清掃は交通量に応じた清掃頻度を設定しており、最も頻度の高い路線では週5回程度清掃を行っている。一方、災害を未然に防ぐため、山岳道路斜面や街路樹などの安全対策にも取り組んでいる。

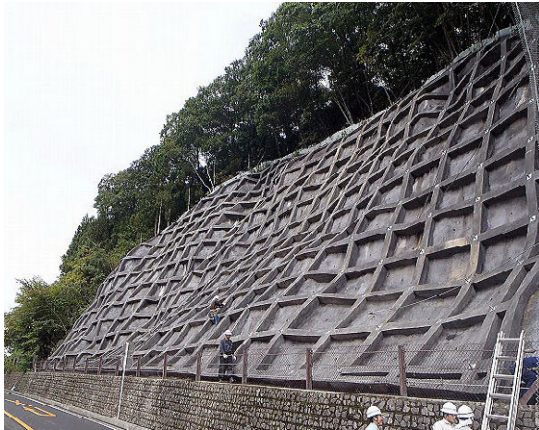
斜面の安全対策

山間・島しょ地域の道路は生活や経済活動等を支える生命線ともいえる重要な社会基盤である。これら道路の災害を未然に防ぐ斜面の安全対策は極めて重要である。山岳道路斜面の安全対策は5年に1回実施する全斜面の定期点検や危険性の高い斜面を対象に毎年行う特別点検により、斜面の状況を的確に把握し、緊急度の高い箇所から計画的に対策を実施している。

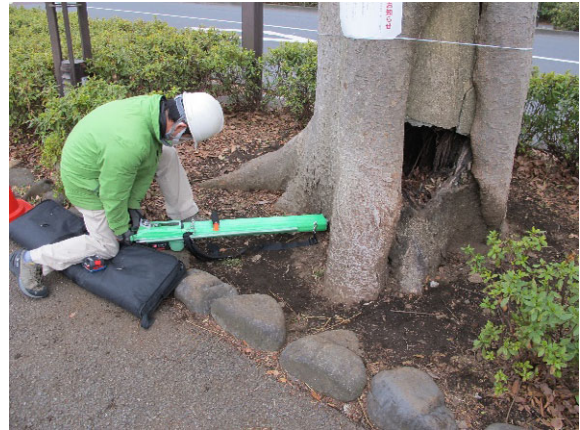
街路樹診断

沿道にある約65万本の街路樹についても、幹回り60cm

以上を対象に街路樹診断を行い、倒木や幹折れなどの危険性がある樹木を早期発見して適切な処置を行うことで樹木の健全な育成を図っている。その中でも緊急輸送道路など防災上重要な路線では、90cm以上の街路樹を対象に、街路樹診断に防災機能強化という視点を拡充した街路樹防災診断を実施して、災害時に倒木の危険性がある樹木についても樹勢回復や更新を実施している。

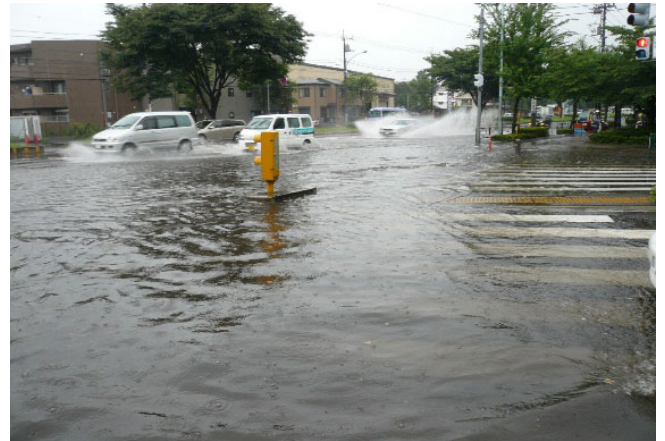
大雨による都道冠水

道路冠水が発生した場合、道路巡回で状況を調査するとともに、交通管理者と連携のもと通行止めなど事故防止対策を実施する。多摩地域や島しょ地域の山岳道路では、連続降雨量が規制値を超えた場合、落石や土砂崩落などの危険を避けるために通行止めを行っている。

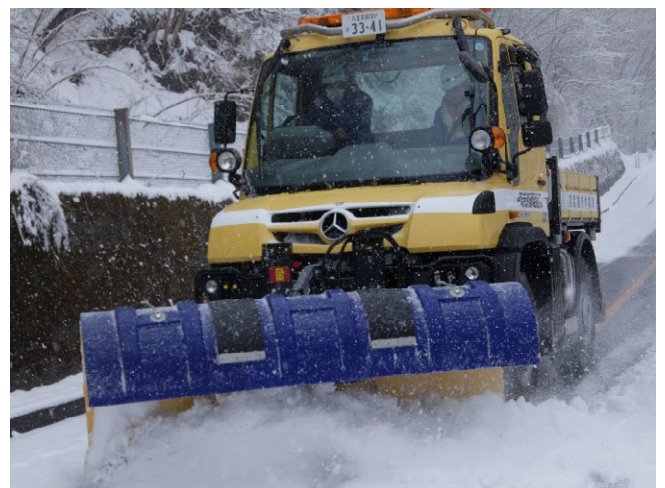
除雪作業の様子（多摩地域：車道）

を重点的に実施している。奥多摩町や檜原村などの西多摩地域の山間部では、積雪量が多いことから、住民の生活確保のため、都道の全面的な除雪を行っている。なお、除雪作業は一部の直営作業による除雪を除き、委託による建設機械を主体とする機械除雪及び人力除雪により実施している。

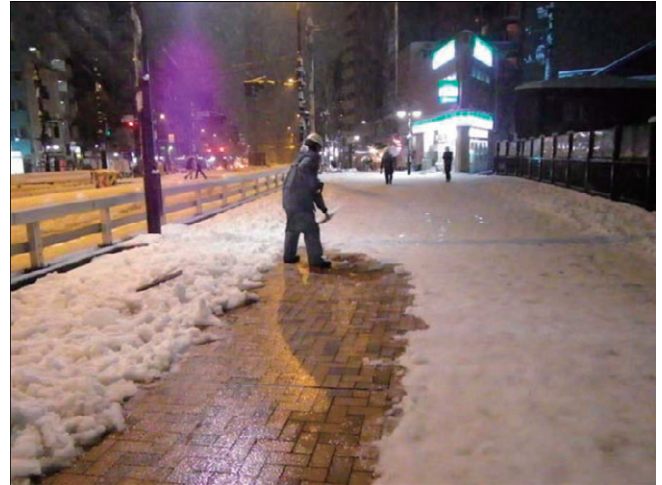
除雪作業の様子（区部：歩道）

都の積雪の特徴は、西多摩を中心とする山間部では積雪による通行止めが比較的多く発生するのに対し、23区を中心とした都市部では積雪の回数としては年に数回で、積雪量も数センチ程度である。しかしながらビルの陰などで日の当たらないところは凍結しやすく、かつ都市部で歩行者が多い箇所も数多くあり、凍結防止に配慮している。

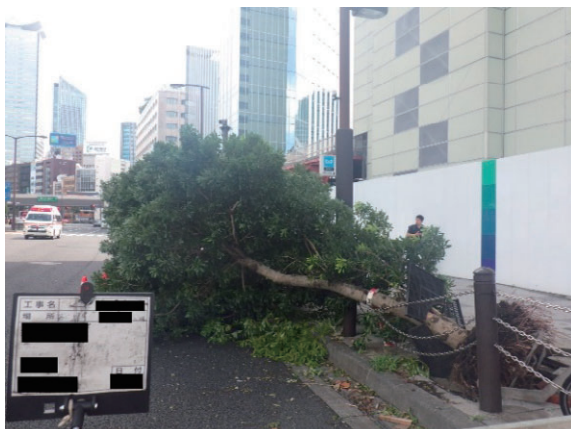
台風による倒木（区部）

都内では死者1名の人的被害の他、島しょ地域を中心に一部破損した住宅が約1,600棟を超えるなどの被害が発生した。道路施設では暴風による街路樹の被害が顕著で、都道全体で約400本の倒木・半倒木が発生した。特に島しょ地域の被害は大きく、倒木により電線が損傷する被害が多数発生した。なかでも大島町では都道15箇所倒木による電線の断線が発生し、住民の生活に大きな影響を及ぼした。

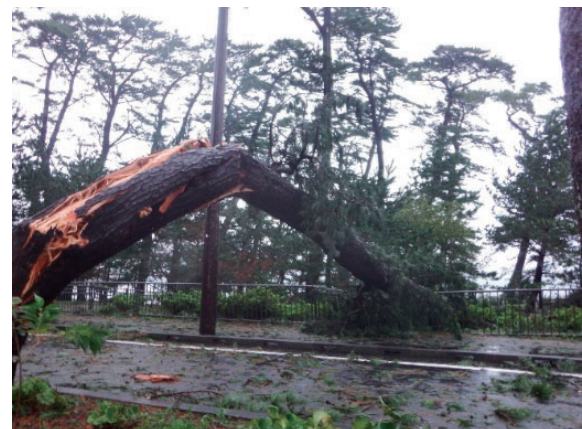
台風による倒木（島しょ地域）

倒木は街路樹だけに限らず、民有地からの倒木も相次いだ。また、道路上の啓開作業が完了した後も倒木の撤去に1週間ほど要した。このことから、都では島しょ地域における無電柱化に向けた動きを加速している。

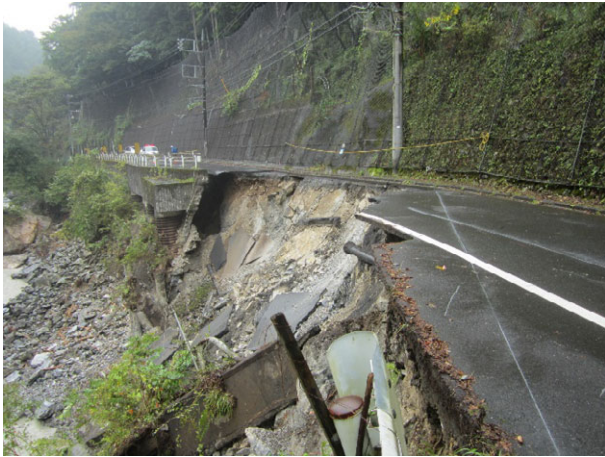
被災直後

日原街道は日原川と並走しており、台風の豪雨による河川の増水に伴い道路が約50mにわたり崩落し、集落が孤立する状態が発生した。

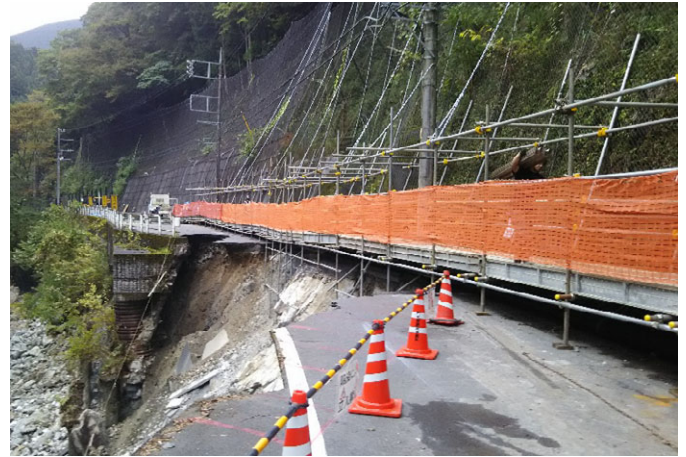
仮設歩行者通路設置

当該路線は、急峻な地形を通ることに加え高低差も高く迂回ルート確保が困難であり、本格的な復旧には時間を要することから、応急対応として地元住民用の仮設歩行者通路を被災後7日で設置するとともに、道路復旧工事用として設置した索道を生活物資等の運搬にも利用している。現在は、車両用の仮設道路（栈橋）設置工事を行っている。本復旧工事においては、擁壁構造の工作物の設置を予定しており、設計を進めている。これらの応急対策や本復旧について、地元説明会など通じ

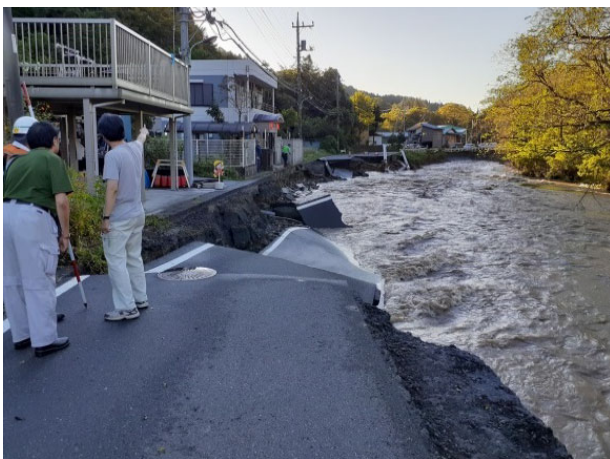
被災直後

当該道路は、平井川に並走しており、台風の豪雨による河川の増水に伴い、水位が護岸天端付近まで上がり、護岸が約150mにわたり洗掘されて流失し、道路が約100mにわたり崩落した。これにより、一時的に集落が孤立した状態となったが、地元の方々のご協力により、民地内歩行者通路を設置していただき、歩行者の通行が確保された。

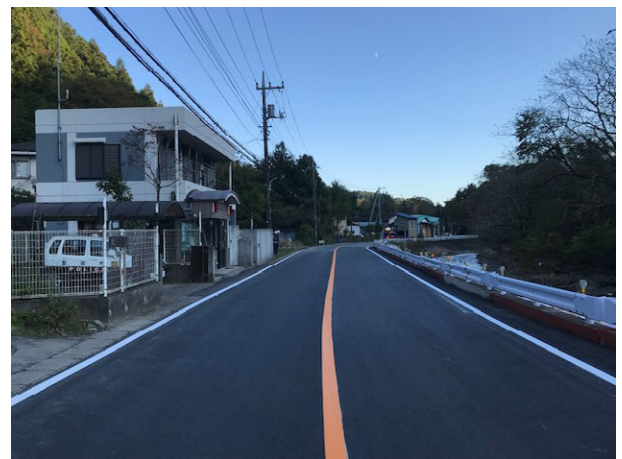
仮設道路設置

その後、都は洗掘された箇所に大型土のうを設置するとともに、盛土を行って崩落前と同様の二車線の仮設道路を被災後約3週間で復旧した。本格的な復旧に向けては、災害査定を受検し、次期出水期までに護岸の築造を目標に災害復旧工事の契約に向けた手続きを進めている。

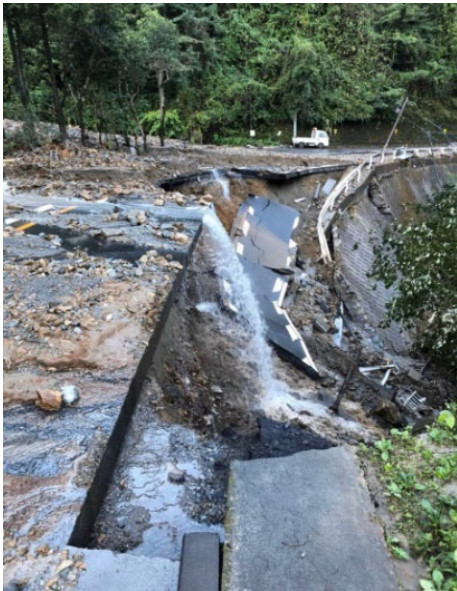
被災直後

檜原街道の本宿地区では、台風の豪雨により道路擁壁が損壊したため、道路が約40mにわたり崩落した。これにより、隣接する山梨県への通行が一時的に不可能となった。応急対策として、地元自治体の協力のもと隣接する民地を借用し、アスファルト舗装の迂回道路を設置して発災後4日で交通開放を行い、被害が拡大しないように法面の養生を行った。本復旧においては、道路擁壁の再設置を行う道路災害復旧工事の契約に向けた手続きを進めている。

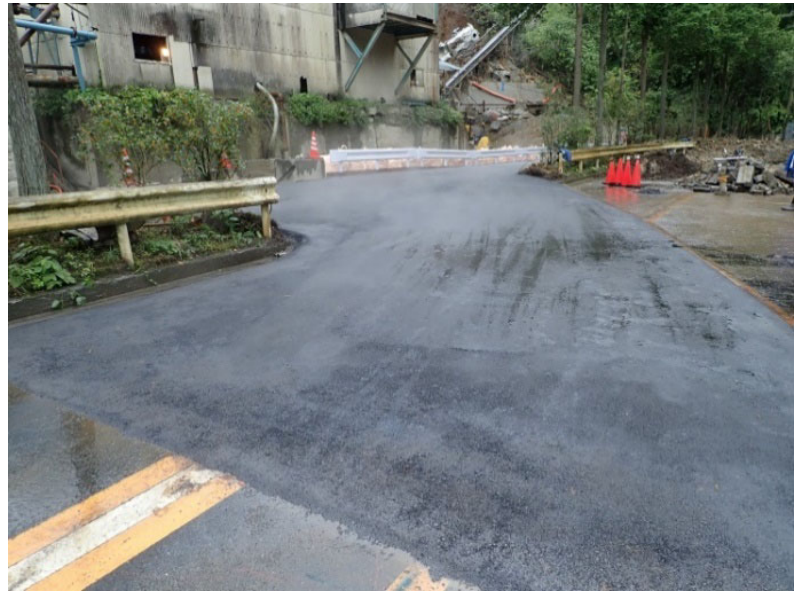
仮設道路設置
