# 交通事故対策の効果検証における取り組みについて ～交通挙動調査による効果把握～

内閣府 沖縄総合事務局 南部国道事務所 交通対策課

本報告では、国道 330 号沖縄県宜野湾市我如古(南)交差点において、平成 20 年度に交差点内の滑り止め、路面標示の改善及び右折滞留長の延伸の交通事故対策における効果検証について紹介します。

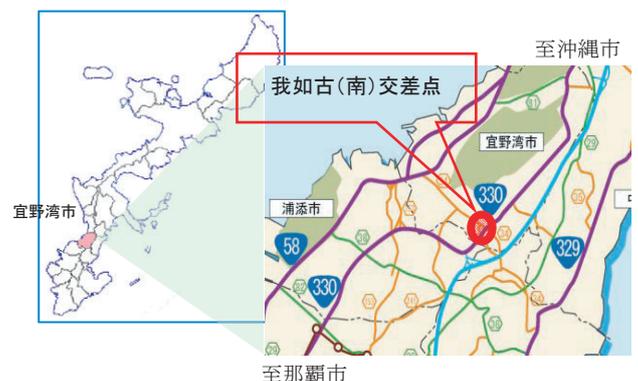
我如古(南)交差点の位置図

今回検証を行った我如古(南)交差点は、那覇市の北東浦添市と宜野湾市との境界付近に位置し、図-2 に示すように、片側 2 車線の国道 330 号と片側 1 車線の県道宜野湾西原線が交差する 4 差路の交差点です。

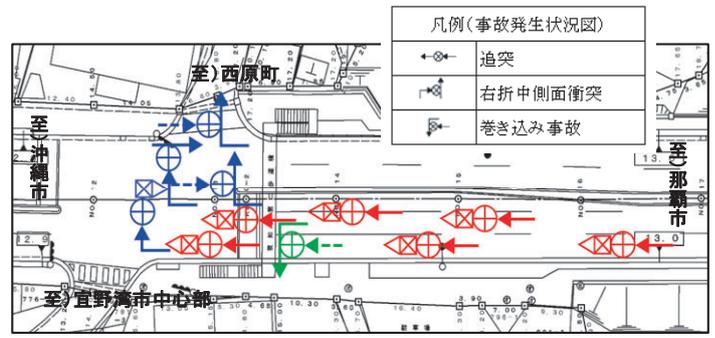
図-3 我如古（南）交差点の交通事故発生状況

図-3 は、平成 15 年から平成 18 年に発生した死傷事故の状況を示したものです。死亡事故は発生していませんが、いずれも沖縄市向けの交差点流入部で 11 件発生しており、事故の種別では、追突事故が 6 件、右折時の事故が 4 件、左折時の事故が 1 件発生しており、追突事故、右折事故の多い交差点となっています。

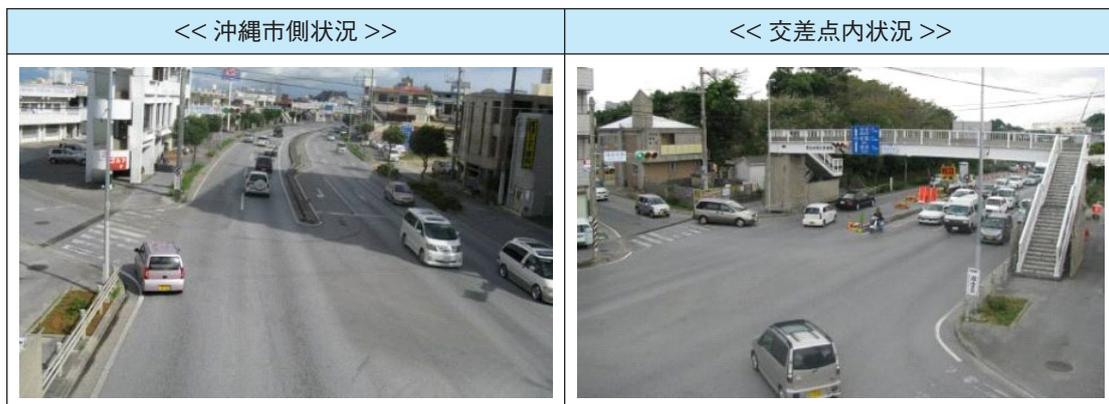
図-4 我如古（南）交差点の交差点内の区画線

我如古（南）交差点には視認距離等の道路構造に関する問題は見受けられませんでした。一方図-4のように、交差点部については、県産の骨材である石灰岩特有色で灰色であるため、停止線などの区画線が見えにくくなっています。更に交差点内に右折車のための導流線や交差点での停止位置の表示が無いなど、交差点内での視線誘導が不足していることで右折時の事故が発生したものと推測されました。

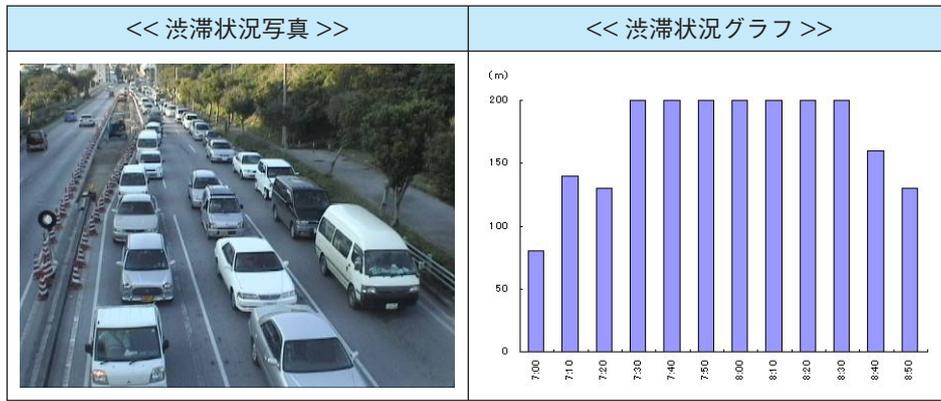
図-5 那覇市側渋滞状況 (平日ピーク時)

また、読み取った交通量からは、平日の8時～9時で沖縄市向け直進左折交通が1,060台/h、西原町向け右折交通が380台/hと右折交通量の多い交差点となっています。那覇市側の右折滞留長が35mのため、右折車による直進車阻害を引き起こし、図-5のように7:30～8:30の時間帯ではビデオ読み取りによると約600mの渋滞が発生しています。

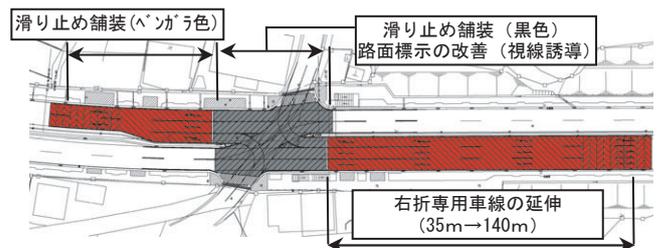
図-6 我如古(南)交差点対策図

我如古(南)交差点における交通事故対策は、追突事故と右折時事故に対応するため、図-6、図-7に示すように①右折滞留長の延伸(35m→140m)②交差点流入部のカラー舗装③交差点流入部及び交差点内の滑り止め舗装④交差点内の路面標示の改善を実施しました。

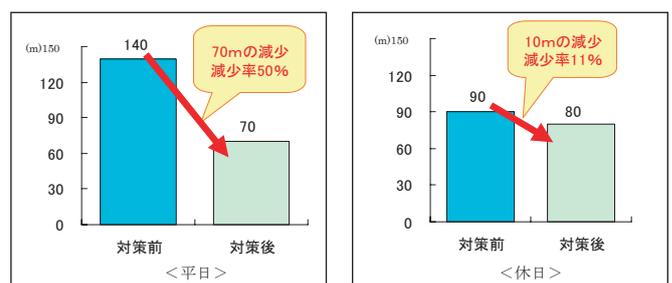
図-8 対策前後の平均渋滞長の変化 (ピーク時)

図-8は、右折滞留長を延伸した沖縄市向け車線におけるピーク時の対策前後の平均渋滞長を示しています。交通量は、対策後に平日で約2割減り、休日で2割増加しているが、平均渋滞長は、平日・休日ともに減少している。特に平日においては、観測値では140mから70mへと50%もの減少し、休日では交通量が増加したにもかかわらず、平均渋滞長は減少しました。

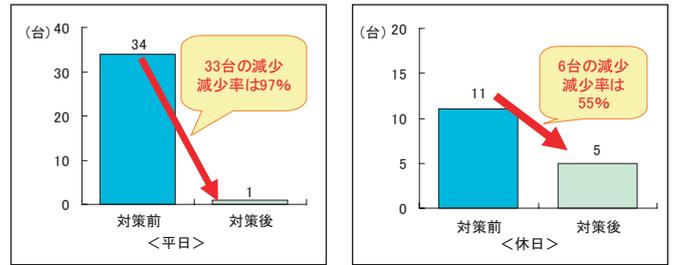
図-9 対策前後の停止線付近での車線変更台数の変化

図-9は沖縄市向け車線における車線変更を行なう車両の行動変化をビデオ画像から読取ったものです。

この結果、停止線から30m区間までの車線変更台数は平日で33台(97%)、休日で6台(55%)減少しました。これは、右折滞留長の延伸を行ったことで本線の交通が整流化され、本線上での車線変更が減少し、停止線直前の車線変更や危険事象が激減したものであり、追突事故の減少が期待されます。

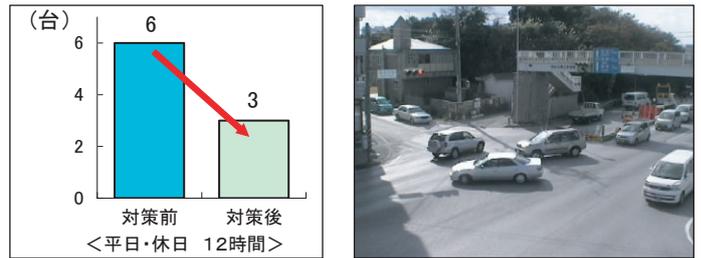
図-10 交差点付近の危険事象

交差点内で観測された危険事象を読取り、急停止・急制動・急な回避行動などの危険な交通挙動を起こした車両を観測しました。

その結果、図-10に示すように危険事象の発生回数は、対策前6件(平日5件・休日1件)から対策後3件(平日2件・休日1件)へと減少しました。

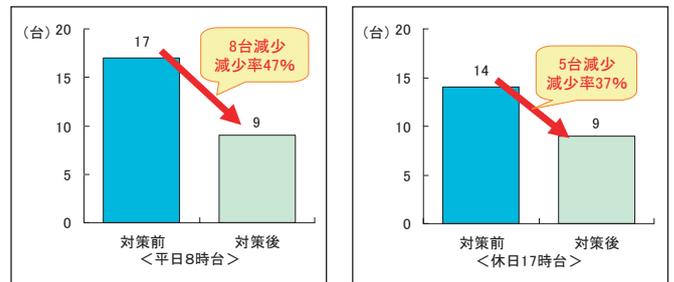
図-11 対策前後の右折車の信号無視台数の変化

対策前後における右折車両の信号無視(赤点灯後に交差点を通過する車両)の台数は、図-11のように平日で47%、休日で37%減少しています。右折滞留長の延伸に加えて右折導流帯が設置されたことにより無理に交差点へ進入する車両が減少したものと考えられ、右折時の事故減少につながるものと期待されます。

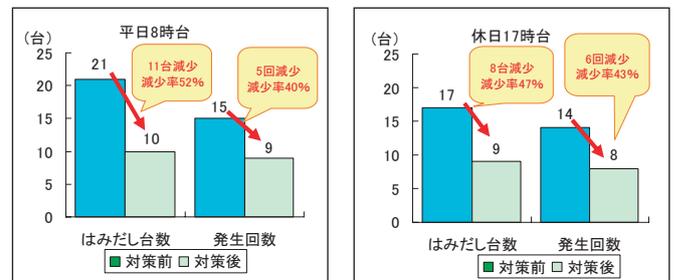
図-12 対策前後の右折車の停止線はみだし台数の変化

右折車両の停止線はみ出し台数、及び発生回数についてみたものが図-12です。停止線はみ出し・発生回数ともに40%から50%減と概ね半減しました。これは右折導流帯が設置されたことにより、適切な位置で右折待ちを行う車両が増え、停止線のはみ出し台数が減少したものと考えられます。これに伴い、直進対向車との安全性も向上します。
