# ヤンバルのロードキル対策

沖縄県 北部土木事務所 維持管理班

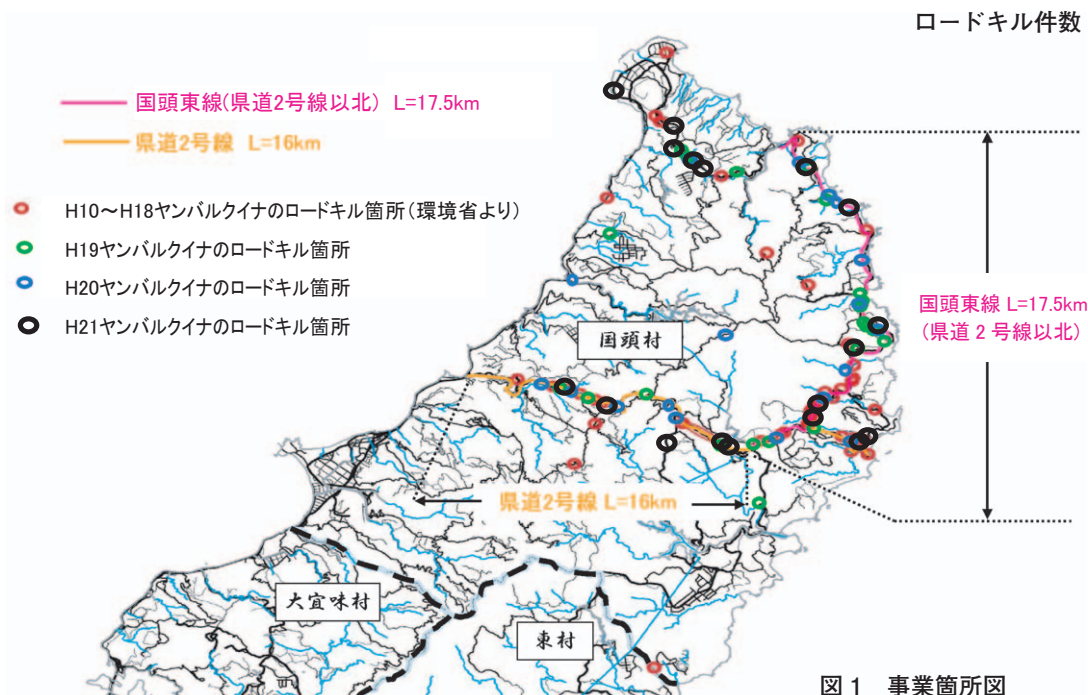
図 1 事業箇所図

事業位置：国頭東線（県道 2 号線以北） L=17.5km

県道 2 号線 L=16km

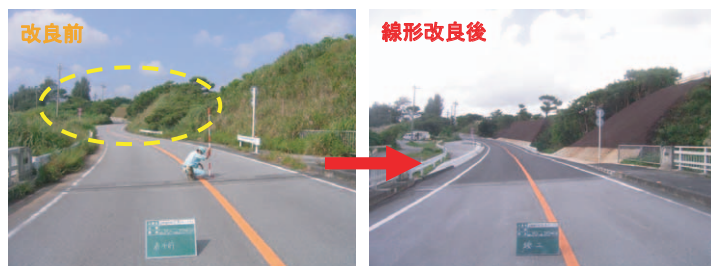
写真1 線形改良

線形不良箇所では、人間にとっての交通安全の観点から線形改良工事を行っているが、視距が改善されることで、路上にいる野生生物を運転手がいち早く確認でき、ロードキルの抑制が期待できる。(写真1)

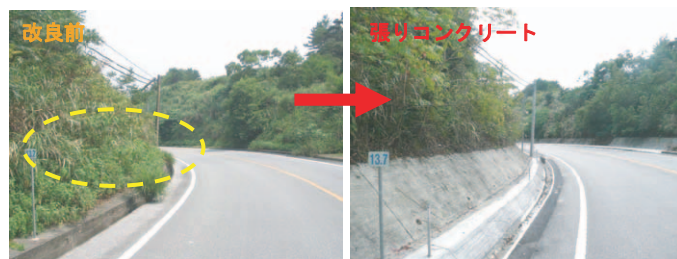
写真2 張りコンクリート

防草対策としての張りコンクリートは、草刈費用の抑制だけでなく、視距の改善によるロードキルの抑制が期待できる。(写真2)

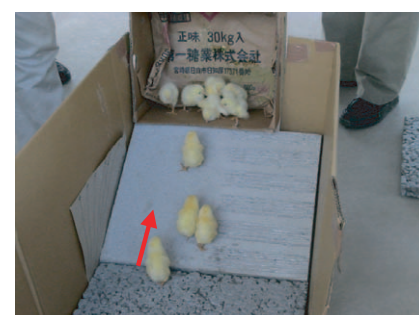
写真6 1:1勾配を上るヒヨコ

ヤンバルクイナのヒナについては、ヒヨコを用いた実験により1:1勾配を上ることが確認されているため（写真6）、片側勾配側溝から脱出する姿は確認されていないが、側溝改良の効果はあると考えられる。

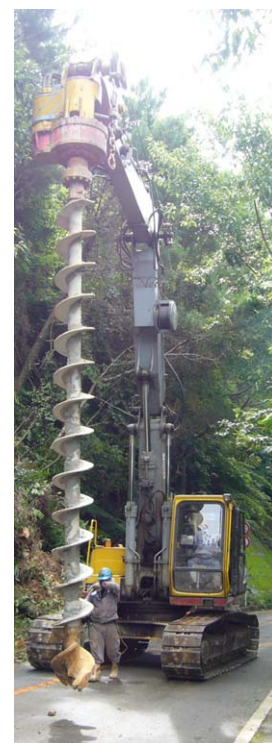
写真 7

施工上の制約：本事業区間は車道幅 7m（歩道なし）の 2 車線道路で、車道外に仮設道路を設置するスペースもないことから、片側 1 車線を作業スペースとし、片側交互通行を行いながら施工を行う必要がある。作業スペースが十分でないことから、大型機械を必要としない計画が求められる。H1000 について検討すると、床堀深さが約 2.5m で土留杭の建込み深さが 9m となり、リーダレス杭打ち機（バックホウ程度の大きさ）（写真 7）で施工できるほぼ上限の深さであるから、H1000 を採用する。

リーダレス杭打ち機

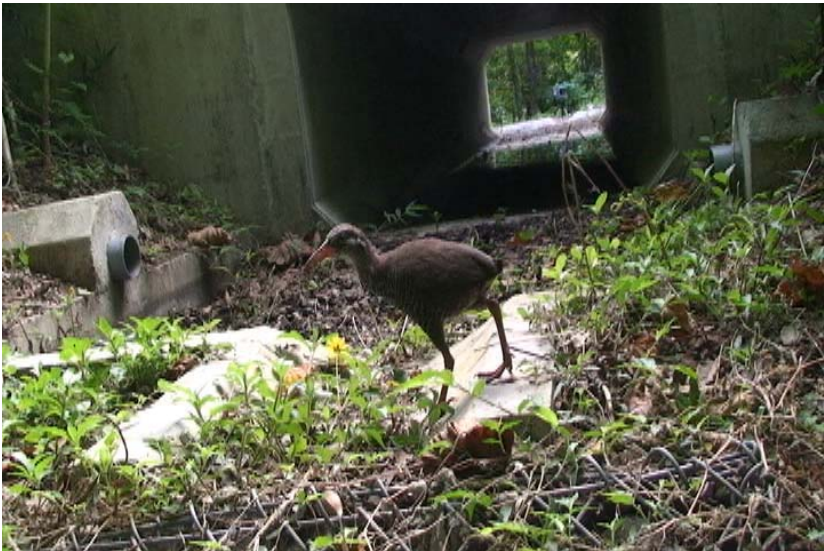
写真 9 平成 21 年 7 月 25 日 5.2kp 南側出入口

竣工から約一年後、2 基のアンダーパスともに出入口付近で餌をついばむ姿や、アンダーパスを通過するヤンバルクイナが撮影された。（写真 9、表 1）

工事で失われた周辺の緑地が回復し、ヤンバルクイナの餌となる水生生物が住みやすい水辺環境が整ってきたことで、繁殖期（4～6 月）を迎えたヤンバルクイナが餌を求めてやってきたと考えられる。

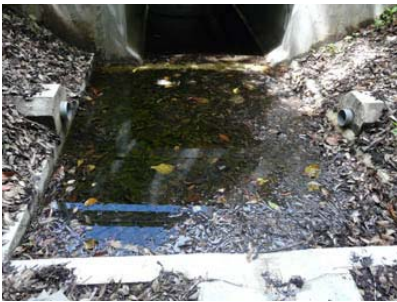
写真 10 出入口付近(水辺空間)の状況

水溜りには間もなくオタマジャクシが生息し始め、次第に生息する生物の種類が増えていった。（写真 10、グラフ 4、表 2）ヤンバルクイナのエサとなるオタマジャクシやヤゴだけでなく、食物連鎖の上位にあるヘビ類や鳥類、さらにはレッドデータブックに記載されている貴重な生物まで、多種多様な生物が生息する環境が形成されている。

数百匹のオタマジャクシが生息
