よりわかりやすい案内標識を目指す取組み

阪神高速道路株式会社

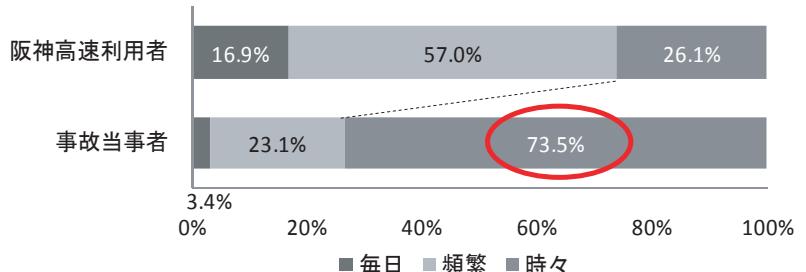
一方、交通事故の分析を実施していく中で、阪神高速道路上での事故当事者の大半は、低頻度ユーザーであることが分かっており(図-1)、案内標識の充実等により適切な誘導を図ることが、特に分合流区間の安全性を向上させ、低頻度ユーザーが安全に運転できる環境を整えることに繋がることから、交通安全の観点からも非常に有効な施策と考えられました。

図-1 ドライバー属性と事故の関係（利用頻度）

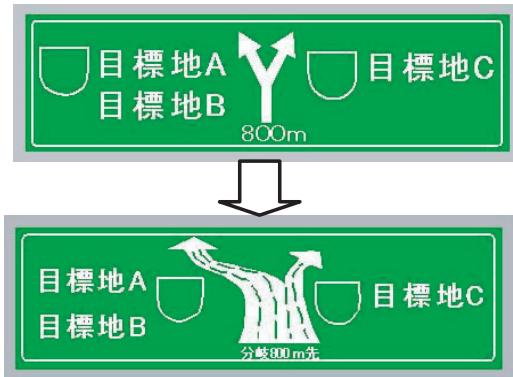
そこで、本線分岐案内のうち、多車線区間における分岐部について、走行できるレーンをイメージした改善案(図-2)を提示したところ、7割の方から高い評価を得られました。また、JCT部の案内標識については、立体的な表示をイメージした改善案(図-3)を提示したところ、6割の方から高い評価を得られました。

図-2 多車線分岐案内の改善イメージ

本線分岐部は、どの車線を走行すれば目的地に行けるのかを判断し、車線変更を実施しなくてはならないため、お客様がわかりにくく感じる箇所の一つです。そのため、どの車線を走行すればどの方面に向かうのかを明確に案内するように、案内標識の意匠を変更することにしました（図-2）。

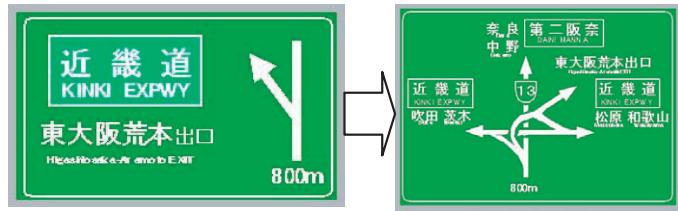
図-3 JCT 分岐案内の改善イメージ

そこで、立体 JCT の案内標識は、JCT 全体形のイメージしやすい立体的な表示を行う案内標識を検討することにしました（図－3）。

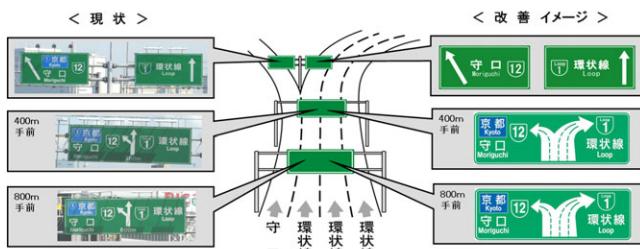
以上のご意見を参考に、多車線分岐部では、安心して走行頂けるように3D矢印にレーンマークを描いた標識を連続して2枚設置することにしました（図－4、写真－3）。

図－4 多車線分岐部案内標識の改善イメージ

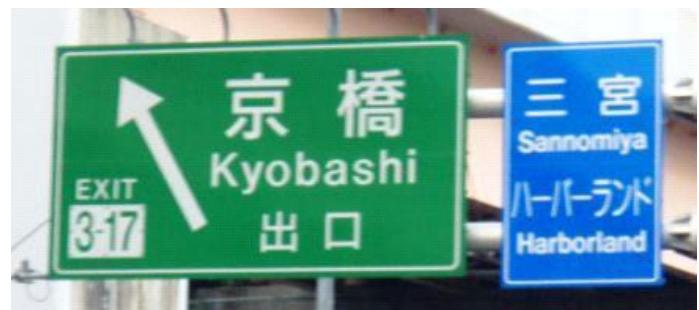
これより、設置することにより情報過多にならない場合に、必要に応じて補助標識を設置することにしました。写真－2に、出口名称と異なる著名地点名およびランドマークの補助標識を設置した事例を示します。

写真－2 3号神戸線京橋出口の補助標識

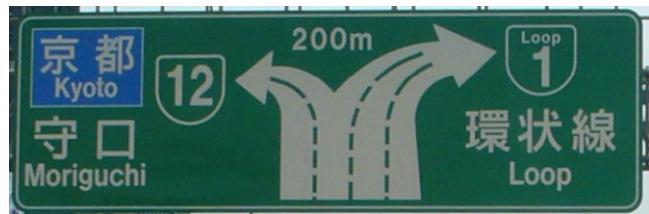
写真－3 1号環状線・12号守口線分岐部の案内標識改善

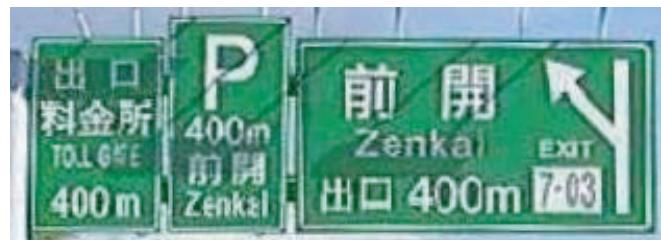
このため、パーキングエリアの案内標識は、設置してある施設のピクトサインを表示し、出口を利用される方でもパーキングを利用できるのかを具体的に認識できるようにしました（写真－4）。

写真－4 7号北神戸線前開 PA の案内標識改善

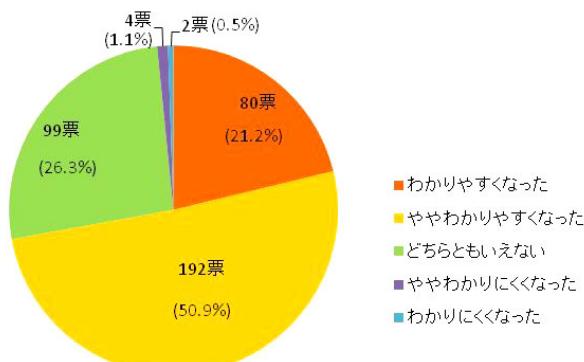
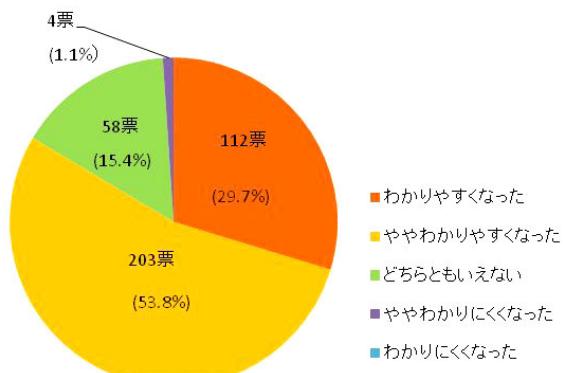
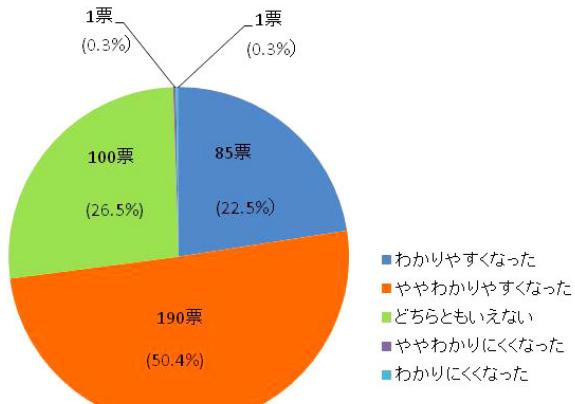
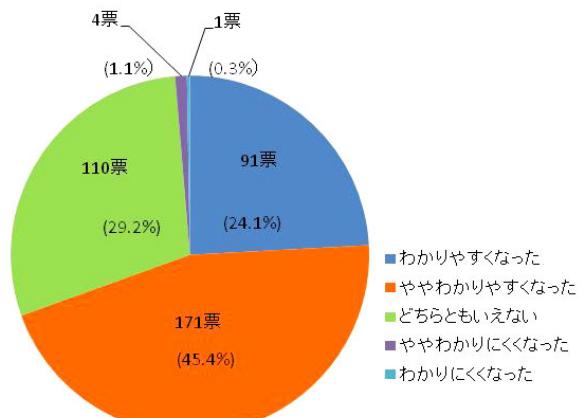
各改善方針に対するアンケート結果を、図-5に示します。

今回改善を実施した案内標識について、7割以上の方に「わかりやすくなった」、「ややわかりやすくなつた」という評価をうけ、一様に改善効果が見られたことがわかります。

図-5 案内標識改善に関するアンケート結果
