日本橋の保存と管理について

【日本橋架橋 100 周年】

国土交通省 東京国道事務所 調査課

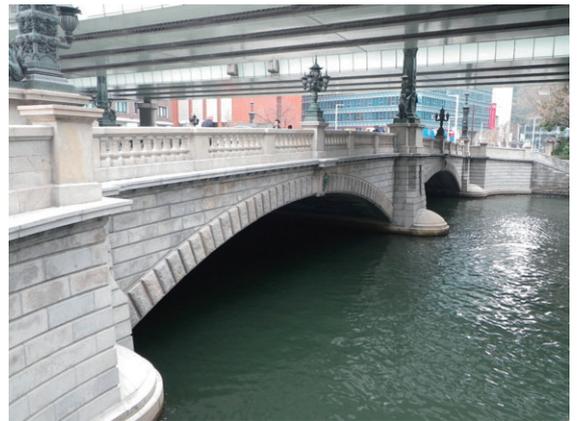
写真－1 現在の日本橋

日本橋（写真－1）は、東京都中央区日本橋に位置する日本橋川に架かる橋梁で、東海道をはじめとする旧五街道の起点として知られ、現在は、国道7路線の起点となっている（図－1）。

橋名	日本橋（にほんばし）
架設年次	明治 44 年
橋長	49.091m
幅員	27.273m
構造形式	石造二連アーチ橋 下部 重力式橋台及び 重力式橋脚 基礎 杭基礎（松丸太）

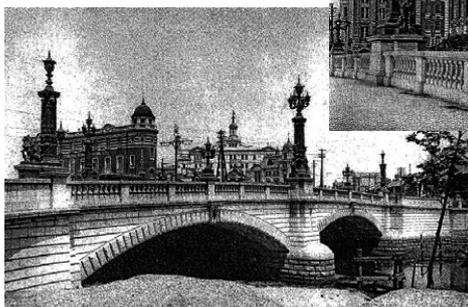
写真-2 ルネサンス

様式	要素箇所	備考
ルネサンス	主桁（アーチ部）、高欄	写真-2
バロック	照明柱	写真-3
日本	袖柱の擬宝珠、親柱の唐獅子と麒麟の彫刻	図-2

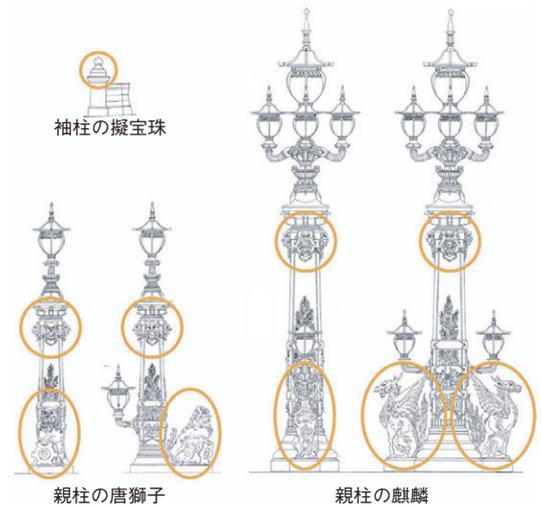
図-2 日本

擬宝珠：日本の伝統的な建築物の装飾で橋や神社、寺院の階段、回廊の高欄の柱の上に設けられている飾り。ネギの花に似ていることから葱台（そうだい）とも呼ばれる。

唐獅子：唐（中国）から伝わった獅子で、ライオンを想像上で描いた動物。獅子に特に唐がつけられているのは、古く日本では、猪「イノシシ」や鹿（しか）「カノシシ」を「シシ」と呼んでおり、混同を避ける意味合いから唐を加えて呼ばれた。

麒麟：中国の伝説上の動物。形は鹿に似て大きく背丈は5mあり、顔は狼に似て、牛の尾と馬の蹄をもち、雄は頭に角をもつとも言われる。背毛は五色に彩られ、毛は黄色い。頭に肉に包まれた角がある。

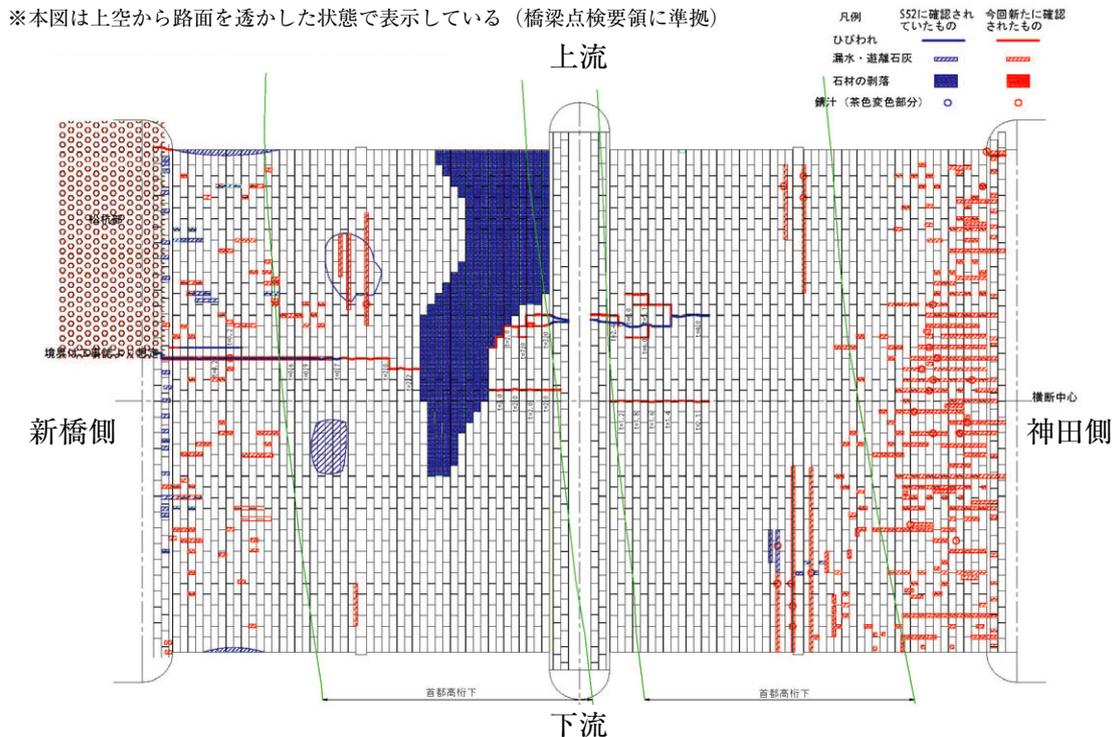
図-3 アーチ腹面損傷分布図

今回の調査における、目視によるアーチ腹面の損傷状況を図-3、側壁面の損傷状況を図-4に示す。日本橋では、橋面の凹凸（写真-4）や側壁面の亀裂（写真-6）などの経年劣化が顕著にみられるようになっており、橋裏面でも多くの遊離石灰（写真-5）が確認されていた。

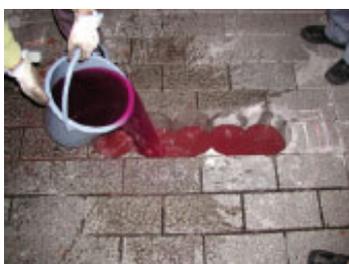
写真-7 透水試験

漏水状況を確認するために、色水による透水試験（写真-7）を実施した結果、既設防水層の劣化損傷による路面からの水が主な原因ということが分かった（写真-8）。

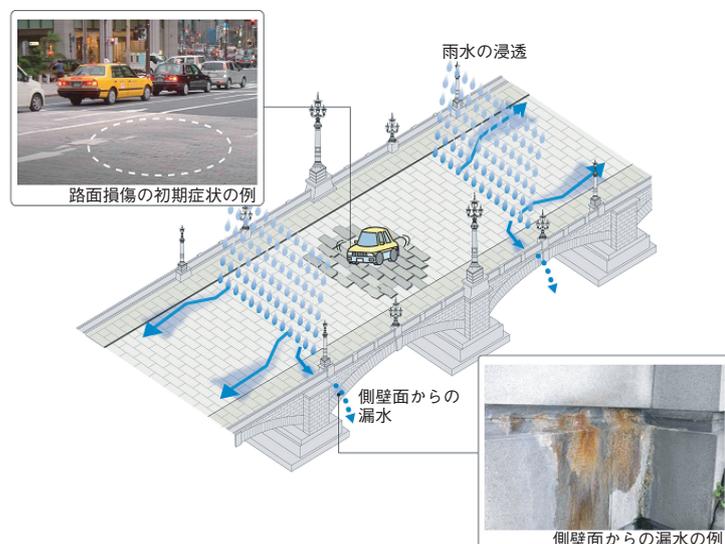
図-5 漏水のメカニズム

日本橋における漏水のメカニズム（図-5）は次のとおりと考えられる。

- ① 御影石張りの橋面に降った雨などの水は、その大部分が橋面を伝わって雨水桝へ流れ込み、適切に処理されるが、一部の水は御影石の隙間から石の基礎部分に浸透する。
- ② 下には防水層があり、本来ならば浸透した水はここで食い止められるが、経年劣化による痛みの激しい防水層では、浸透した水を完全に食い止めることができない。
- ③ 防水層の下まで達した水は、橋内部の隙間を通過して橋の側面や裏面から漏水となって現れる。

- ① 橋内部のコンクリート中の成分が漏水とともに流れ出すなど、橋内部の劣化がさらに進行し、将来的には路面の陥没を引き起こす。
- ② 漏水に伴って橋の側面に生じるシミのような汚れが、橋の美観を損なう原因となる。

その主な工事内容は、橋内部への雨水などの浸入を防ぐための防水層の設置であった。

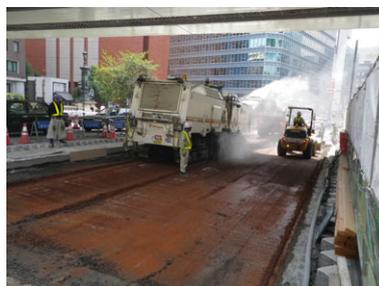
写真-11 中詰め材

今回の工事により、舗装下の古い基礎を撤去すると中詰め材を確認する事ができた。

写真-11 のオレンジ部分がそれで、100年前に施工されたレンガである。アーチの凹み部分にコンクリートとレンガを敷き詰めて基礎面全体が平になるようにされていた（図-8）。

このレンガは荷重低減のための工夫として、敷き詰めていたようだ。

当時の中詰め材には石や土が用いられるというのが主流であったが、このようにコンクリートとレンガで施工されている石造りアーチ橋は、日本国内の中でも確認されているのは、日本橋と創成橋（札幌）の2橋のみである。
