# 原田橋復旧に向けた取り組み

浜松市 土木部 道路課

原田橋は、一般国道 473 号が佐久間ダム下流で天竜川を渡河する単径間の吊橋である。以下に原田橋の諸元を記す。

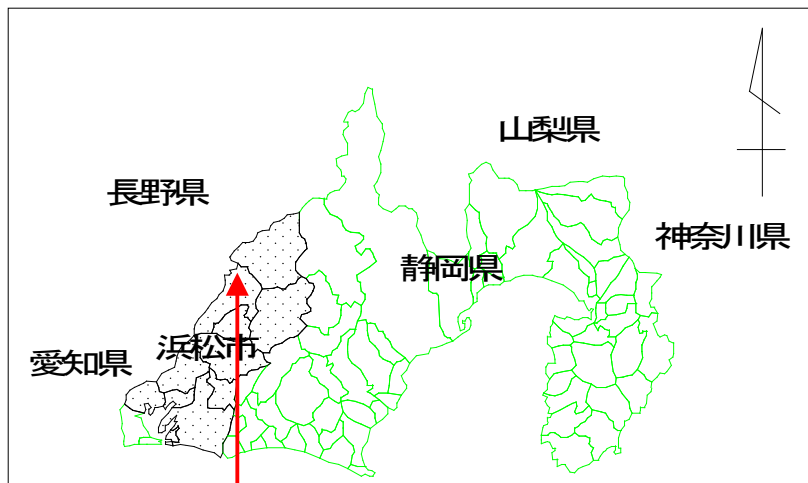
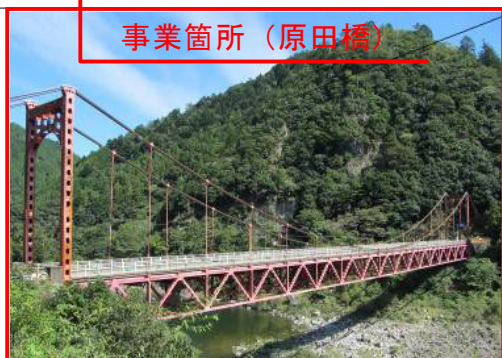
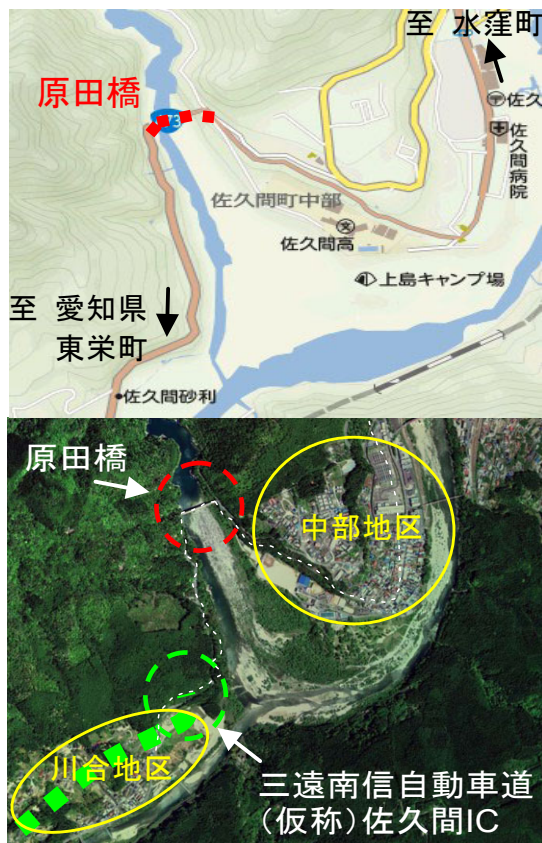
一般国道 473 号（原田橋）

- 浜松市 天竜区 佐久間町
- 昭和 31 年（1956 年）5 月 架設
- $L=138.6\text{m}$ 、 $W=6.0\text{m}$  ( $5.5\text{m}+0.25*2$ )
- 設計活荷重 9T
- 交通量
  - ・ 1,756 台 / 日（大型 249 台）[H22]
  - ・ 自転車類 8 台、歩行者 4 人 [H17]

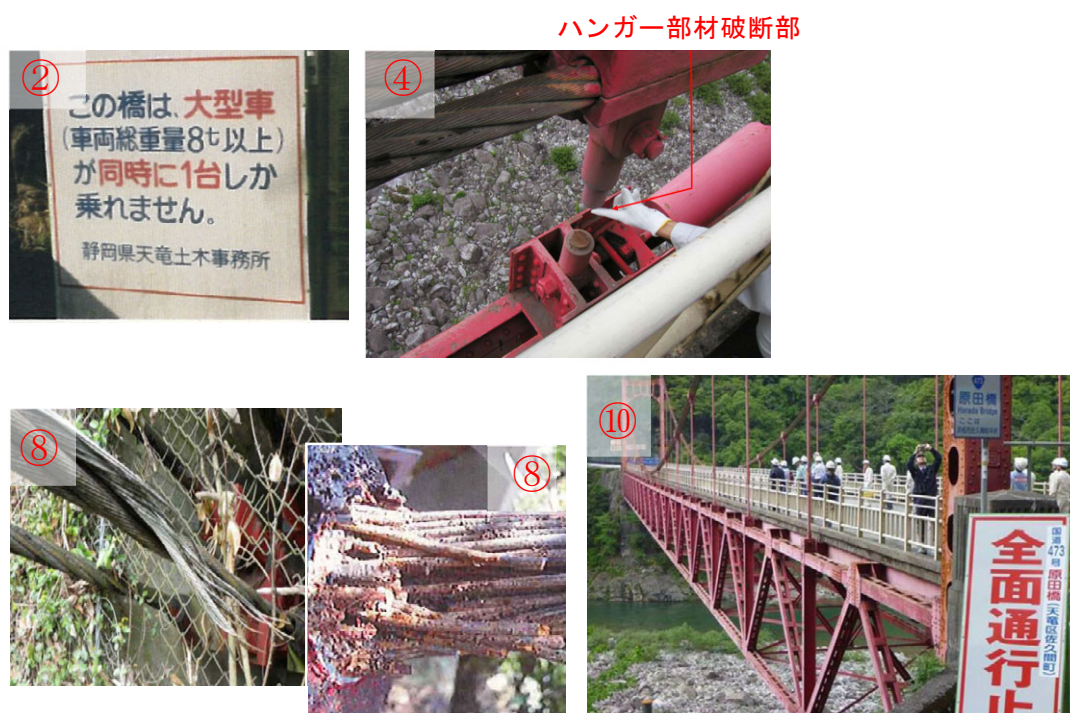
- ① S31 架設
- ② S56 通行制限看板設置
- ③ H5 大型車の通行が可能となるよう補強を実施（縦桁増設、横桁補強、高欄嵩上げ）
- ④ H17 ハンガー部材が破断（1箇所）していたため、取替工事を実施
- ⑤ H19 政令指定都市移行に伴い浜松市へ管理が移譲
- ⑥ H20 橋梁点検実施
- ⑦ H23.9 「平成23年度市単独道路維持修繕事業（国）473号原田橋維持修繕工事に伴う調査設計業務委託」実施
- ⑧ 調査業務にてメインケーブルの一部破断を発見
- ⑨ H24.4.20 橋梁専門技術者と現地調査を実施
- ⑩ H24.4.24 原田橋通行止め

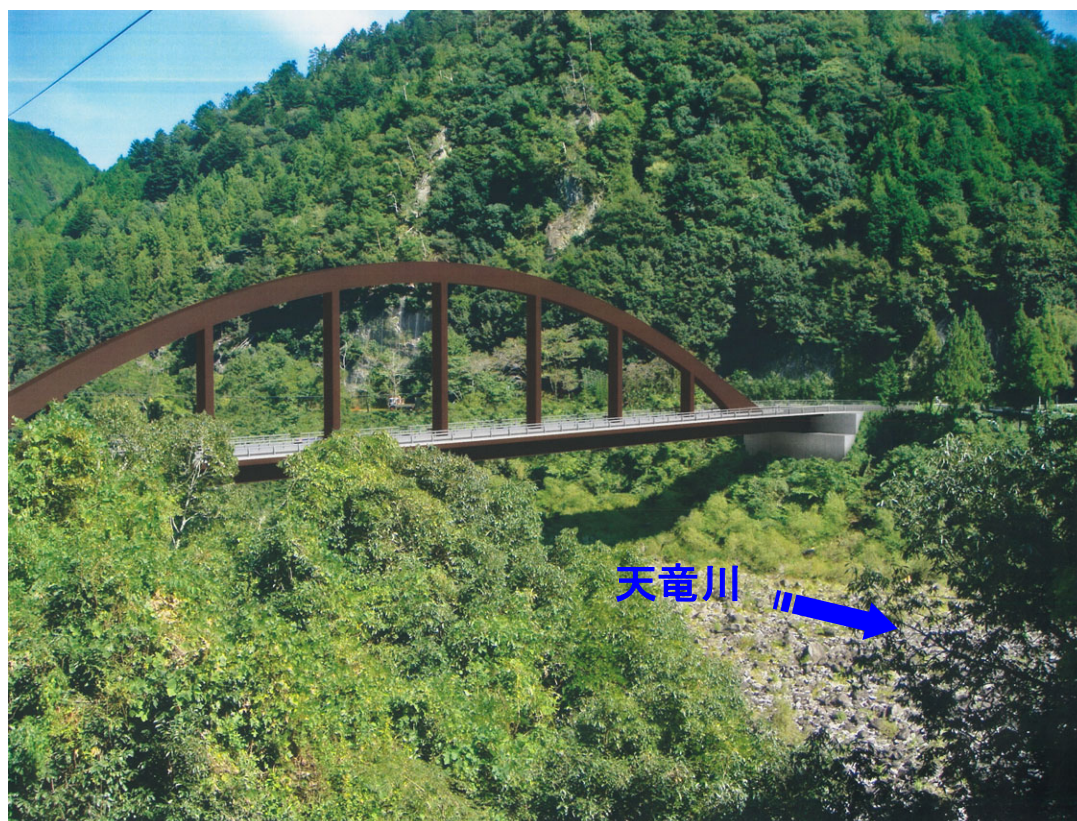
## ◆新原田橋のイメージ◆

原田橋の計画にあたっては、『使用目的との適合性、構造上の安全性、耐久性、施工品質の確保、維持管理の確実性及び容易さ、環境との調和、経済性を考慮しなければならない。』という橋梁設計の基本理念に基づき、橋全体に要求される性能の確保を常に念頭に置きながら、浜松市として、安全で安心な地域の生活を支える、耐久性 100 年の橋の建設に向かいまい進していきたいと考えております。
