3 放射線の対応

5 常磐富岡 IC ～山元 IC 間整備工事

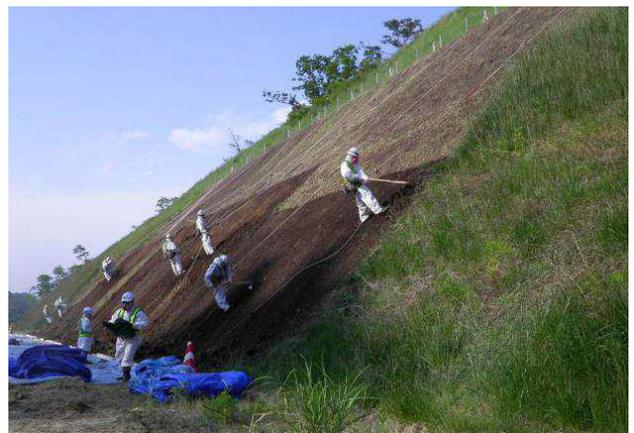
写真－1 切土のり面部の除染工事状況（植生基盤除去）

環境省は、高速道路における効率的、効果的かつ安全性の高い除染方策の確立のため、平成 24 年 3 月より除染モデル事業を実施。その成果を基に復旧・整備工事による路面舗装等の線量低減効果と合わせて除染方針を定め、平成 24 年 12 月に除染等工事を開始。作業区域毎に高速道路敷地内に除去物の仮置場を設置及び復旧・整備工事との重複作業の回避等現地状況に応じた調整を行い、平成 25 年 6 月までに一定の線量低減効果が検証され除染工事（写真－1）が完了した。

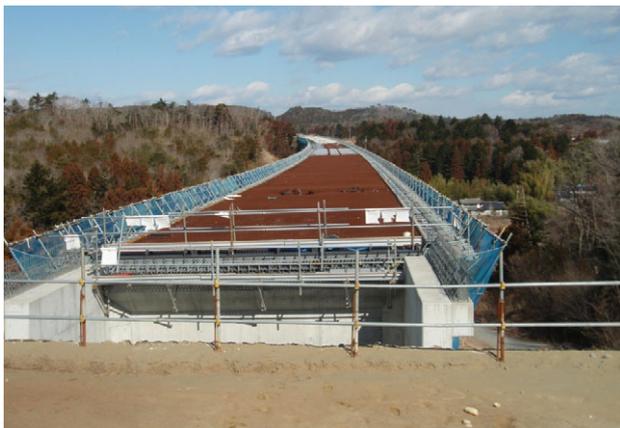
写真-2 羽黒川橋工事再開前状況

版鉄筋の錆の進行に伴う再施工（写真-2）及び存置された工事用資機材の移動対応等他の区間に比べて課題が多い区間であった。

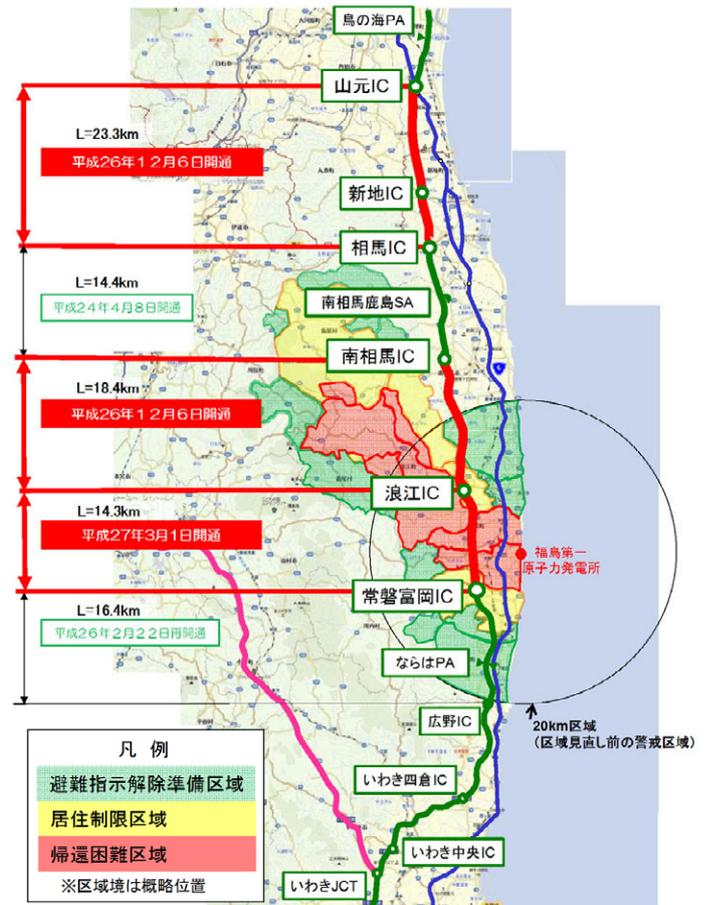
図-2 常磐自動車道路線図と避難指示区域

平成 23 年度内の開通を目指し、土工工事終盤及び舗装・施設工事の準備中に被災を受け、工事再開までに約 2 年半を費やすこととなった区間で、居住制限区域・帰還困難区域を通過しており（図-2）最も空間線量が高い値を示す区間を含んでいる。工事の再開にあたっては、切盛土の残工事量（約 2 万 m³）、高線量下及び区域内立入制限での作業、震災直後から長期間放置に伴うのり面等損傷箇所の拡大による膨大な復旧工事量（のり面崩落・洗掘約 100 箇所、路床面クラック約 40 箇所）、施工途中の橋梁床

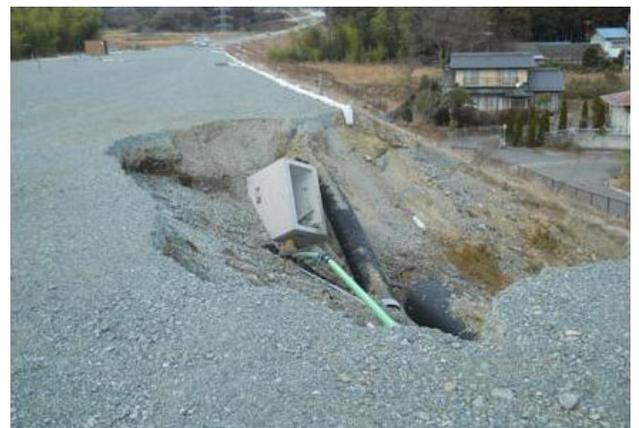
写真-3 盛土のり面損傷状況

平成 23 年度の開通を目指し、土工工事はほぼ完了、舗装・施設工事を実施中に被災した。浪江 IC から北側約 11km が旧警戒区域に指定され、その後の区域見直しで避難指示解除準備区域・居住制限区域・帰還困難区域に分割された。被災（写真-3）による復旧工事量は多くは無かった（のり面崩落・洗掘 18 箇所、路床面クラック 1 箇所）が空間線量に差があり除染が必要な範囲もあったことから、工事再開は段階的となった。原町トンネル～南相馬 IC 間約 7km は平成 23 年 5 月、川房川橋～原町トンネル間約 6km（避難指示解除準備区域）は平成 24 年 3 月に再開し、緊急時通行路及び降雨等による道路損壊防止を目的にアスファルト基層工までの工事を実施した。残る浪江 IC～川房川橋間約 5km（居住制限区域・帰還困難区域）

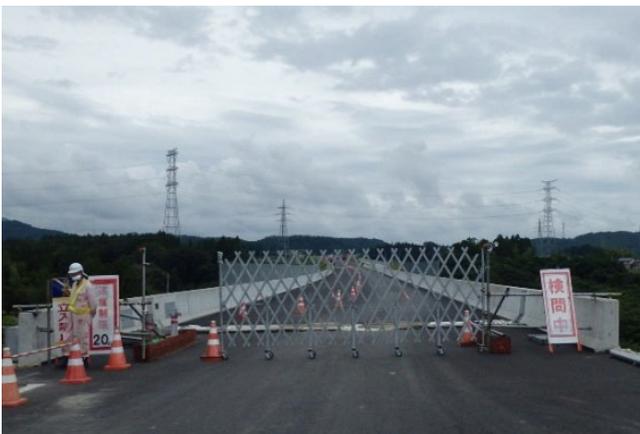
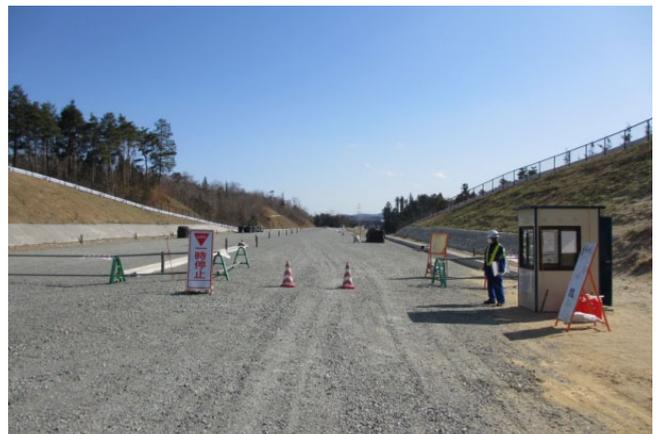
写真－ 4 本線検問所（左：大熊町 右：浪江町）

- 1) 区域境界部に施錠管理する専属検問所を設置
- 2) 検問所は保安要員による入退出チェックを実施
- 3) 作業従事者及び工事用車両の明確化

特に地域住民が避難して以降、復旧・復興工事の実施に伴い建設作業員による盗難等不祥事が多発し、地域外からの入域作業員に対する不信感が根強かったため、作業着被服（ピンクつなぎ等）の統一など常磐道事業関係者の明確化及び不適切行動の抑制等防犯対策を行った。（写真－ 4、5）

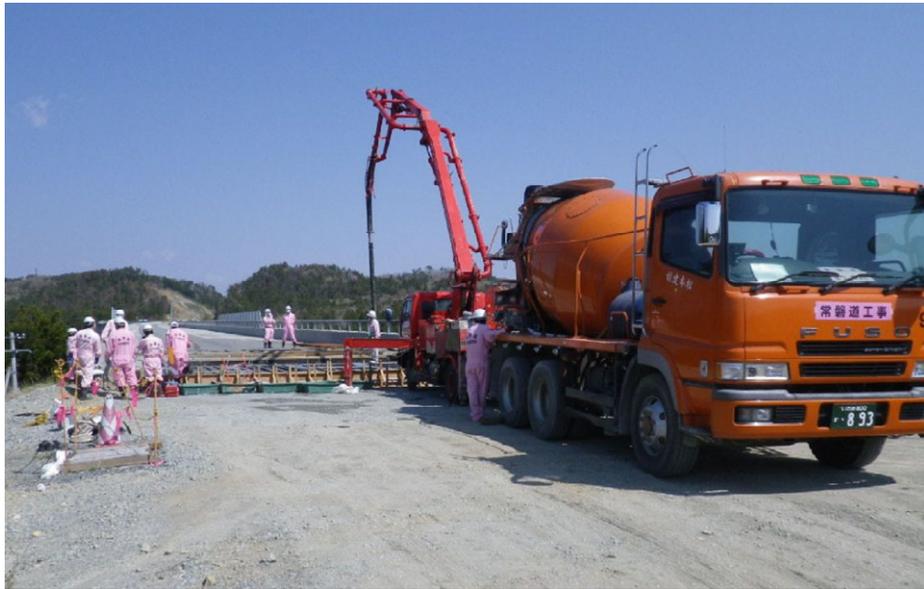
写真-5 ピンクつなぎ着用作業員と工事用車両明確化

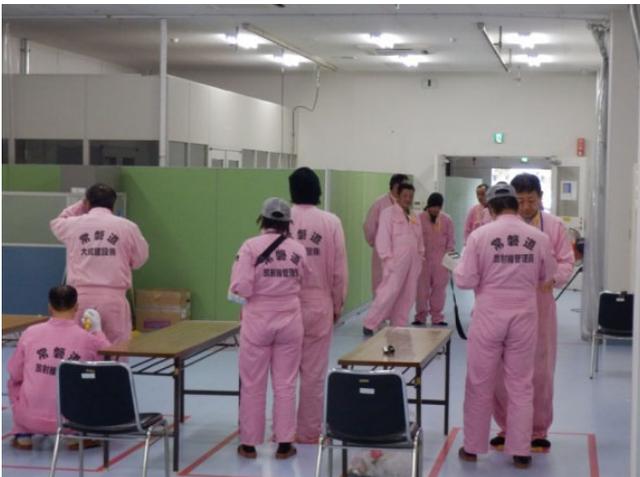
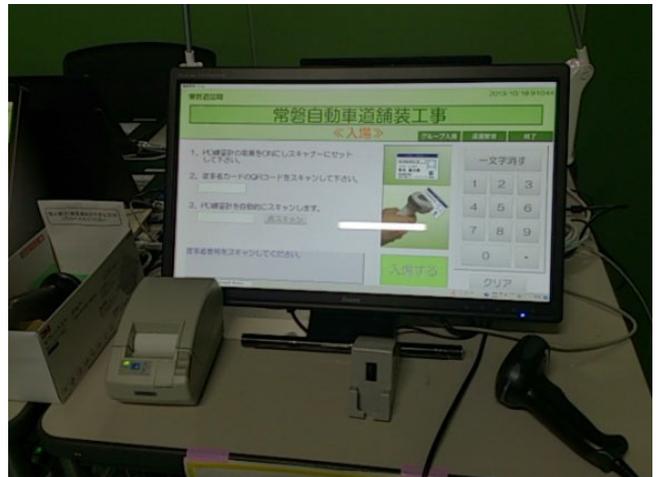
写真-6 左：汚染検査状況 右：個人線量計管理

常磐富岡 IC から双葉町間の整備工事においては、高線量区域業のため線量管理が必要となる。このため、富岡町の工業団地内の工場を一時借用し、作業従事者の放射線被ばく量の一元化管理（写真-6）や食事・休憩所及び脱衣所を配置した「線量検査・休憩所」（写真-7）を設け、最大300名超の作業従事者の作業環境確保と区域外への放射線拡散防止措置を行った。

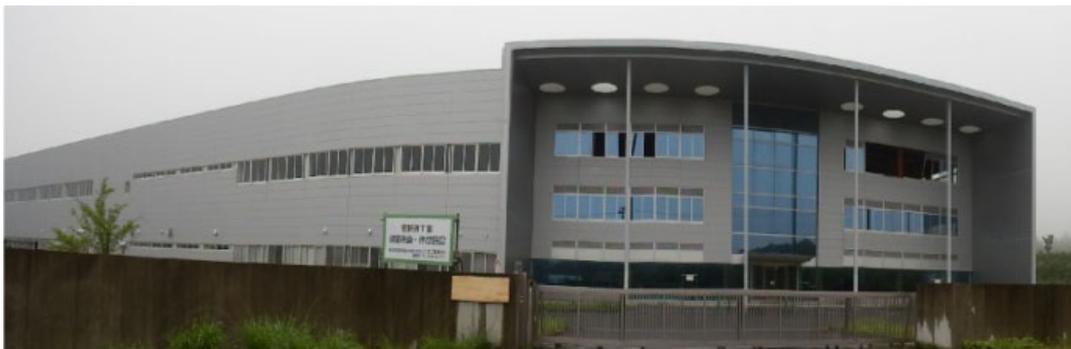
写真-7 線量検査・休憩所（正面全景）

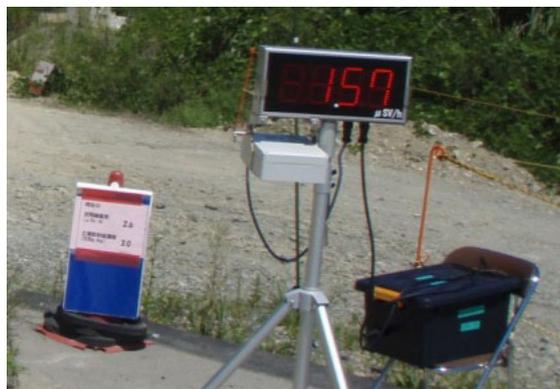
写真－8 移動式線量測定・表示器

また、工事進捗に合わせて工事箇所が移動することから当日の作業箇所の空間線量が一目でわかる移動式の線量測定・表示器を配置（写真－8）し、常時表示による作業環境への配慮を行った。

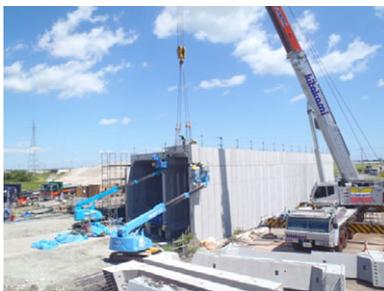
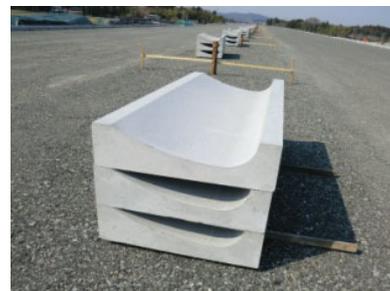
写真－9 コンクリート二次製品の使用

生コンクリートは、出荷日・出荷量・運搬車両不足等の出荷制限が長期に亘ることから、構造物特性を考慮した施工計画見直しを行った。施工期間が制約されるカルバートボックスや小規模連続施工が必要な排水構造物のコンクリート二次製品使用（写真－9）、橋梁床版等マスコンクリート作業はプラントとの出荷日調整を行い、雨天時打設日延期による工程遅延を回避するため仮設屋根設備（写真－10）を設け、施工工程を確実に確保した。その他ブロック積み胴込め等少量打設には施工者側で運搬車両等準備・運搬を実施し、施工を行った。

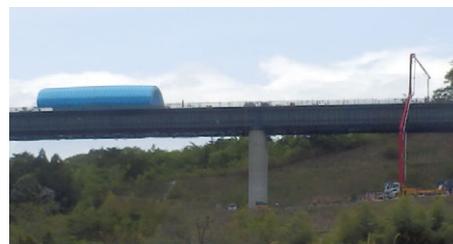
写真－10 仮設屋根設備の例（エアドーム式）

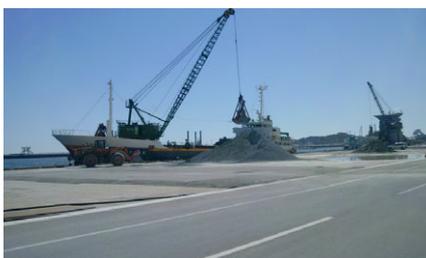
写真－11 左：相馬港荷揚げ 右：ストックヤード仮置

短期間に大量に使用する舗装用碎石も工事進捗に合わせた調達が困難であったため、三重県や静岡県から船舶による相馬港への運搬や現場から100km以上離れた福島・茨城県境付近の採石場から運搬しストックヤードへの先行定常搬入（写真－11）による必要量の計画的確保を行った。
