『高速道路における逆走の現状とその対策について』

道路局 高速道路課 有料道路調整室

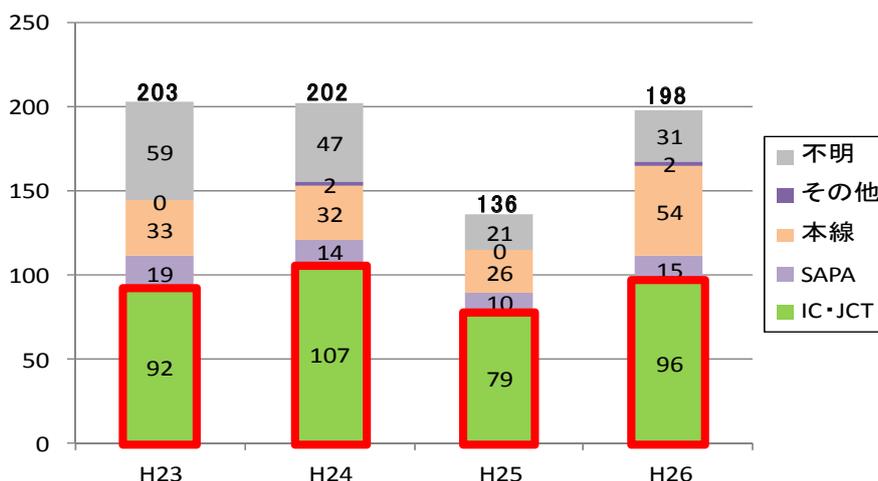
逆走（事故又は確保）の発生箇所

逆走の事故及び車両が確保された件数は、平成25年に一旦減少したものの、ほぼ横ばいで推移しており、発生箇所はインターチェンジ（以下「IC」）、ジャンクション（以下「JCT」）が約半数を占める。

※H23～H26の逆走(739件)
(警察の協力を得て高速道路会社が作成)

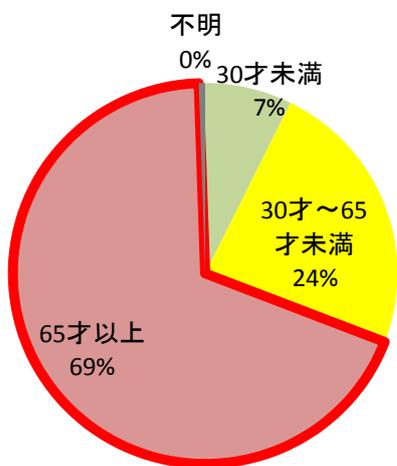
逆走（事故又は確保）運転者の年齢

逆走を起こした運転者のうち、65歳以上の高齢者が約7割を占め、認知症の疑いがある者が約1割を占める。

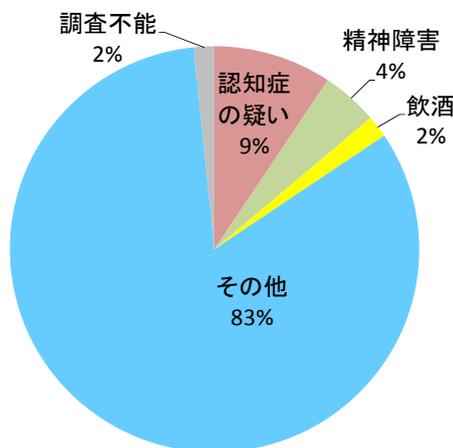
逆走（事故又は確保）運転者の状態

※H23～H26の逆走(739件)
(警察の協力を得て高速道路会社が作成)

※「認知症の疑い」とは、家族からの聴取等により、運転者に認知症の疑いがあると判断したもの

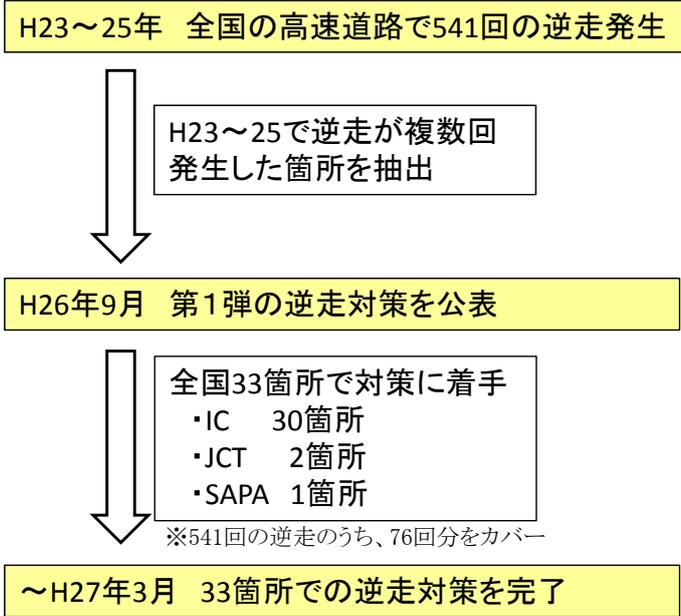
【逆走対策実施箇所の抽出】

第1弾は、平成26年度に対策する箇所として、平成23～25年までの3年間に発生した逆走541回のうち、逆走が複数回発生している33箇所を選定した。これらの箇所については平成26年度末までに全ての箇所で大矢印路面標示や高輝度矢印板といった視覚的対策、合流部のラバーポール延伸といった物理的対策を完了させたところである。

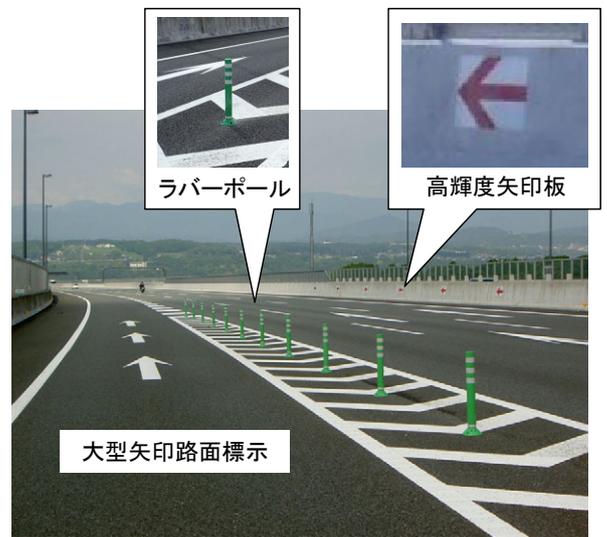
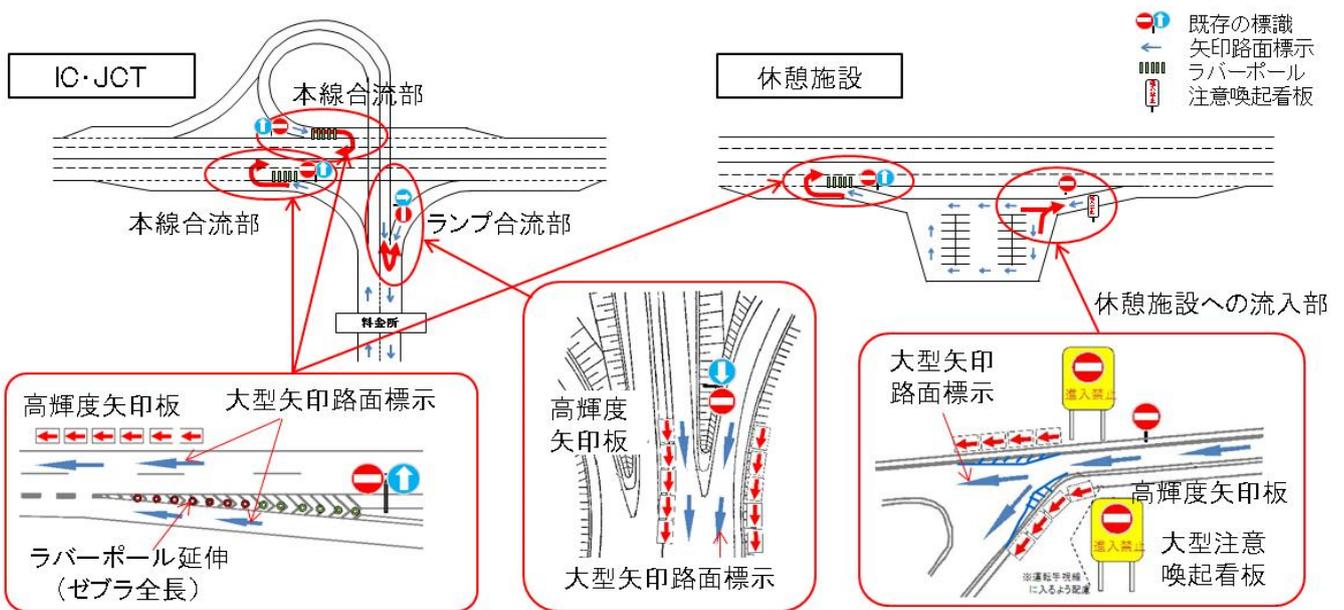
【第1弾の内容】

- ① 矢印路面標示や注意喚起看板の視認性の向上 (大型化、高輝度化)
- ② 合流部におけるUターン防止対策の強化 (ラバーポールの新設、延伸)

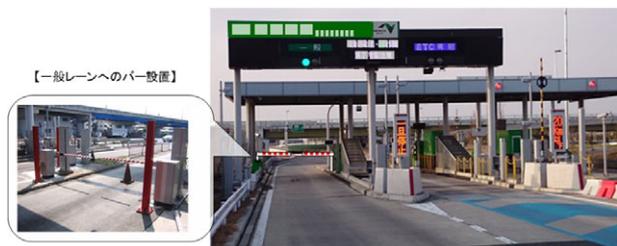
□料金所入口一般レーンへのバー設置

逆走を起こした運転者に、通行券を持たず、高速道路に進入したことに気づかない事例がみられることから、料金所一般レーンへのバー設置を試行的に実施

また、試行的な対策として、高速道路出口部へのセンサー付き警告装置の設置や、料金所の一般レーンへのバーの設置などにも取り組むこととしている。

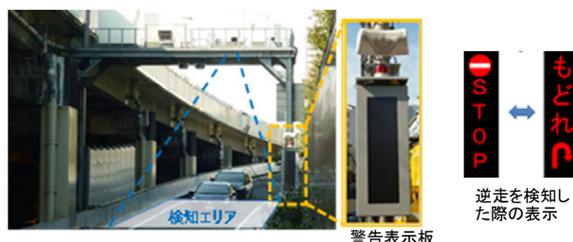
□高速道路出口部での警告表示

誤進入がそのまま逆走につながる高速道路出口部にて、逆走を自動検知し、表示板で警告する対策を試行的に実施
