# みちのくトンネルの天井板撤去について

青森県 県土整備部 道路課 企画・市町村道グループ

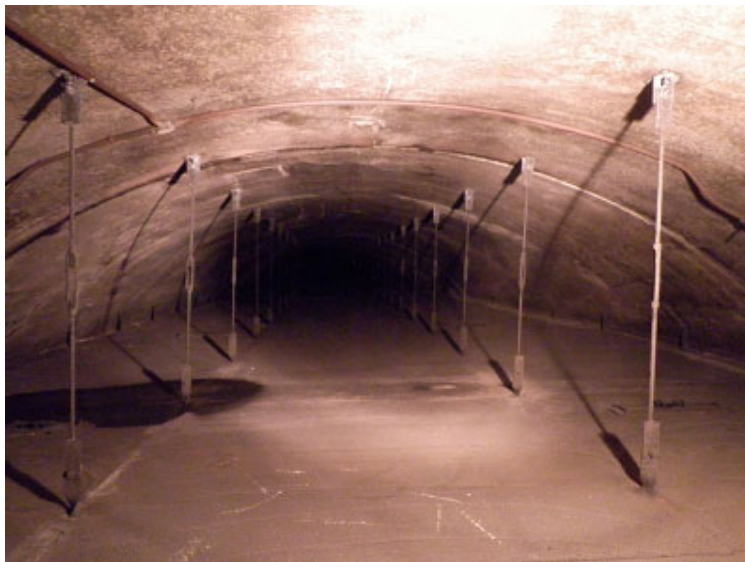
▲写真-2 天井板撤去前の状況(上)

みちのくトンネルと笹子トンネルの天井板の構造は表-1のとおりですが、比較すると隔壁の有無や1枚あたりの重量に大きな違いがあります。

みちのくトンネル	笹子トンネル
施工年度	昭和55年(1980)	昭和52年(1977)
延長	3,178 m	4,417 m
幅員	7.5 m	8.5 m + 管理用通路
天井板構造	軽量鉄筋コンクリート板	鉄筋コンクリート板
同サイズ	約2,200 × 600 × 100 mm	約5,000 × 1,000 × 80 ~ 90 mm
同重量	約90 kg/枚	約1,160 ~ 1,385 kg/枚
吊下材	吊り金具・隔壁無	吊り金具・隔壁約1,448 kg/枚) 有
吊下長	1,800 mm	5,300 mm
吊下材間隔	1,800 mm	1,200 mm

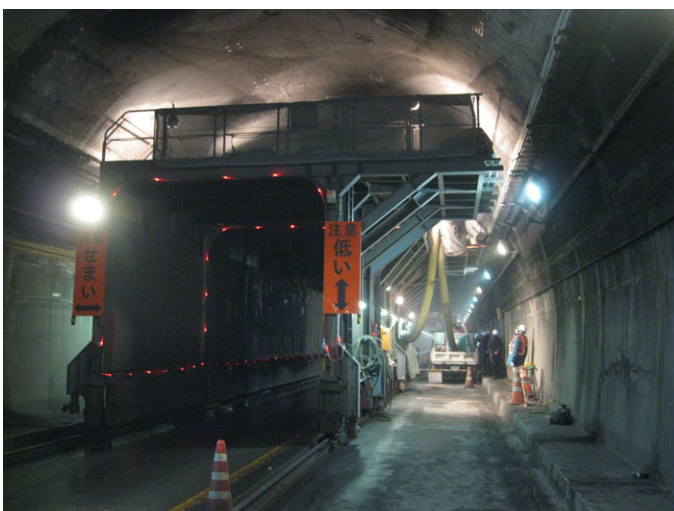
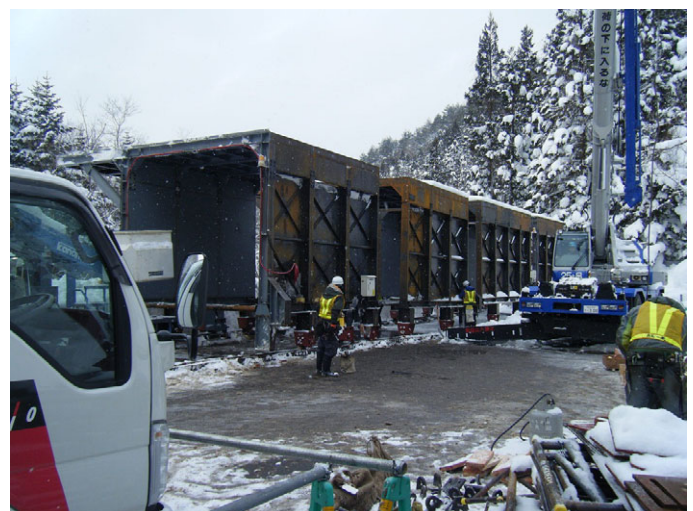
▲写真-4,5 鋼製プロテクター

交通規制の方法によって採用する工法は異なります。片側交互通行の場合は通行車両を防護するため移動式の鋼製柵（プロテクター）を製作し、その柵外で作業する「鋼製プロテクター方式」となり、全面通行止めの場合はバックホウに特製の受け台を装着し、その上で作業する「バックホウ改造型作業台車方式」となります。

なお、鋼製プロテクターのレール敷設替え等を効率的に行うため、交通量の少ない夜間0時～4時は全面通行止め（ただし、緊急車両は通行可能）としました。
